Veilig werken met Asbest Cement buizen in de ondergrondse infrastructuur

De spanning tussen theorie en praktijk

**Een onderzoek naar eenduidige antwoorden
voor grijze gebieden in de wet- en regelgeving**

Auteur: drs. ing. Siemon Bruinsma QHSE manager Imtech Traffic & Infra B.V., Hardwareweg 11, 3822 BL Amersfoort	Begeleider Elsevier: Hans Bouius Reed Business Opleidingen Hogere Veiligheidskunde (O-HVK-UTR-11-03)
Datum: 4 december 2012 (met addendum met presentatie sheets d.d. januari 2013)

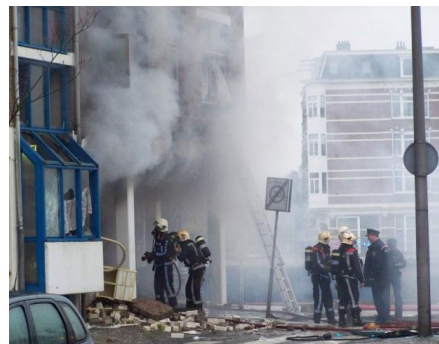
Figuur 2.6.a: Gasontploffing in Amsterdam (RTVNH, 2008).

Voor leidingen voor gastransport is naar aanleiding van een gasontploffing in maart 2008 in Amsterdam, een aanwijzing gekomen van het Staatstoezicht op de Mijnen (SodM) om broze⁵ asbest cement leidingen en nodulair gietijzeren leidingen met voorrang te vervangen (SodM / OVV, 2010).

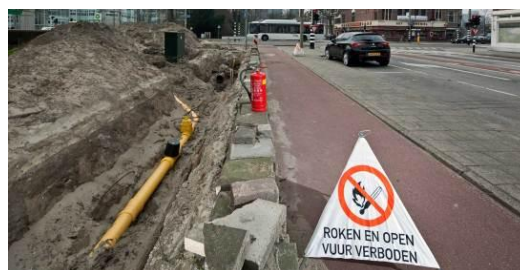
Figuur 3.6.b: Langsafzetting / markering of niet? (foto Stedin (Stedin, 2011)), zie ook bijlage IX.

In gesprekken op 30 oktober 2012 met de heren Ketel en Moerkens²⁴, bleek dat het doel van de opmerking “*Binnen de afzetting dient de werkplek gemarkeerd te worden, bijvoorbeeld door een lint*” was: Het buiten de afzetting houden van onbevoegden en verkeersdeelnemers. Een aparte markering met lint om de werkplek naast de al gemarkeerde langsafzetting aan te duiden werd door beiden als onnodig geacht.

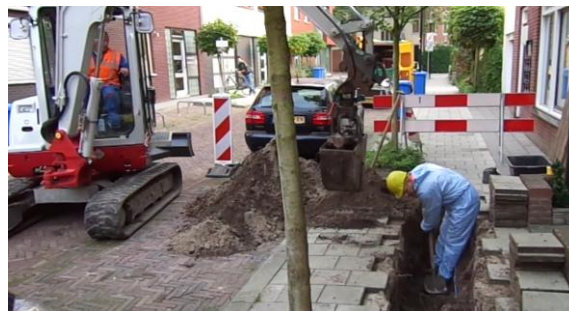
Aan de hand van de KLIC ²⁶ tekening wordt bepaald waar de leiding is. Nadat de sleufbedekking is verwijderd wordt met handmatige graafwerkzaamheden een proefsleuf gegraven om precies te bepalen wat voor leidingen er liggen en hoe diep deze liggen. Vervolgens wordt met een graafmachine de grond verder afgegraven in de lengterichting van de leiding.

Figuur 3.7: Graafwerkzaamheden

Een medewerker assisteert in de sleuf voor de graafmachine om te voorkomen dat de graafbak andere leidingen en de asbest cement buis beschadigd.

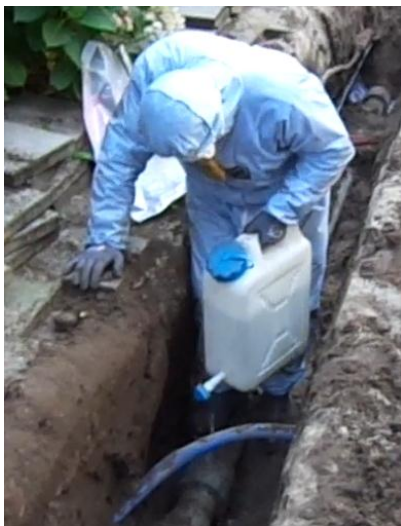
Figuur 3.9.a: Het nat maken van de mof

Tijdens de verspanende werkzaamheden moet de buis of de mof vochtig worden gehouden.

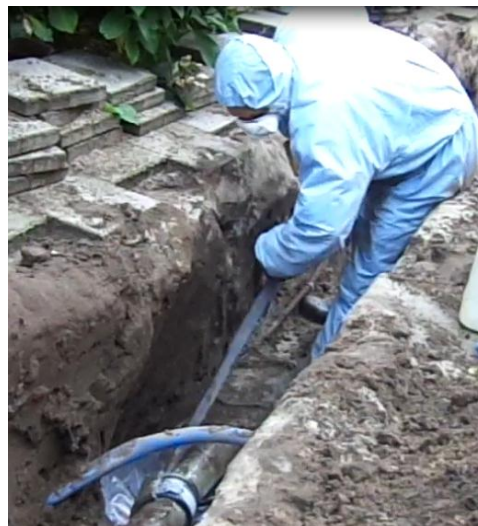
Figuur 3.9.b: Het verbreken van de mof

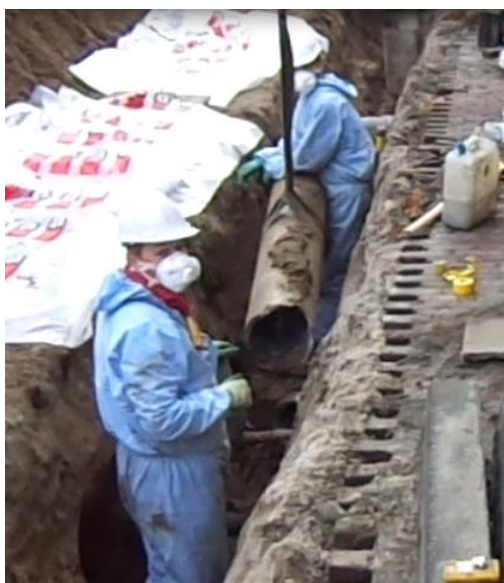
Figuur 3.9.c: De buis in de touwstrop

De leidingen worden na het uit elkaar schuiven in de sleuf voorzien van dubbele plastic verpakkingzakken. Indien dat niet lukt wordt dat op de kant van de sleuf gedaan. Het uit de sleuf tillen gebeurt door middel van spierkracht (bij de minder zware buizen) en/of door middel van een graafmachine met bijvoorbeeld een touwstrop of hijsband.

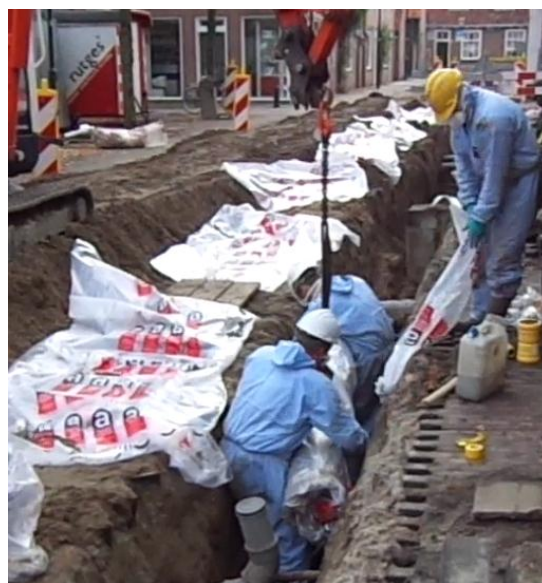
Figuur 3.9.d: Dubbel inpakken van de buis

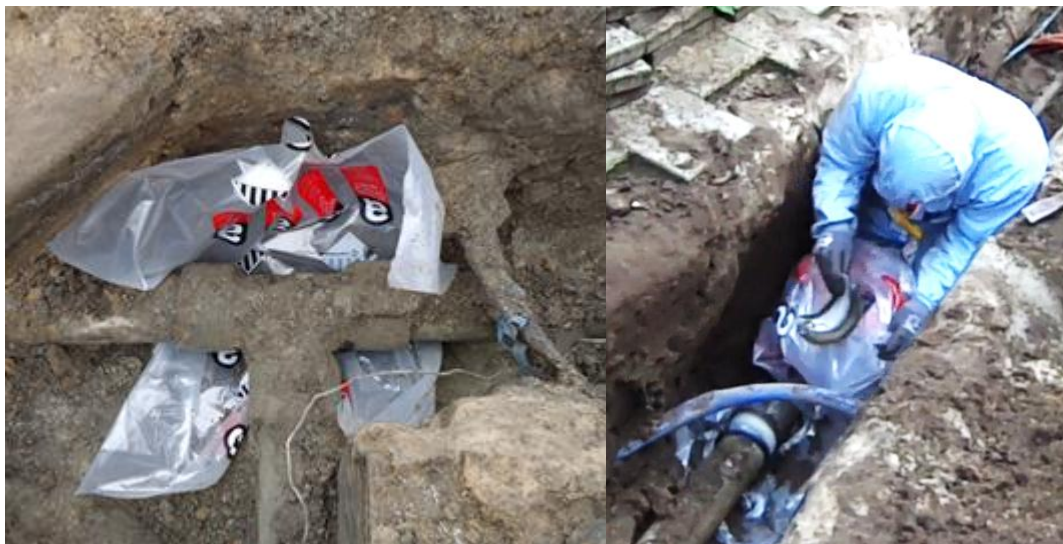
Figuur 3.9.e: Folie onder de verbindingsmof

Figuur 3.9.f: Scherven in de folie

Grijs gebied (Stedin aanvullingen): *“Vóór het breken van een mof dient ter plaatse folie zodanig te worden neergelegd dat voorkomen wordt dat vrijkomende brokstukken vrij in de sleuf terecht komen. De brokstukken worden met het folie nog in de sleuf in asbestafvalzakken dubbel verpakt en pas daarna uit de sleuf gehaald en afgevoerd”.*

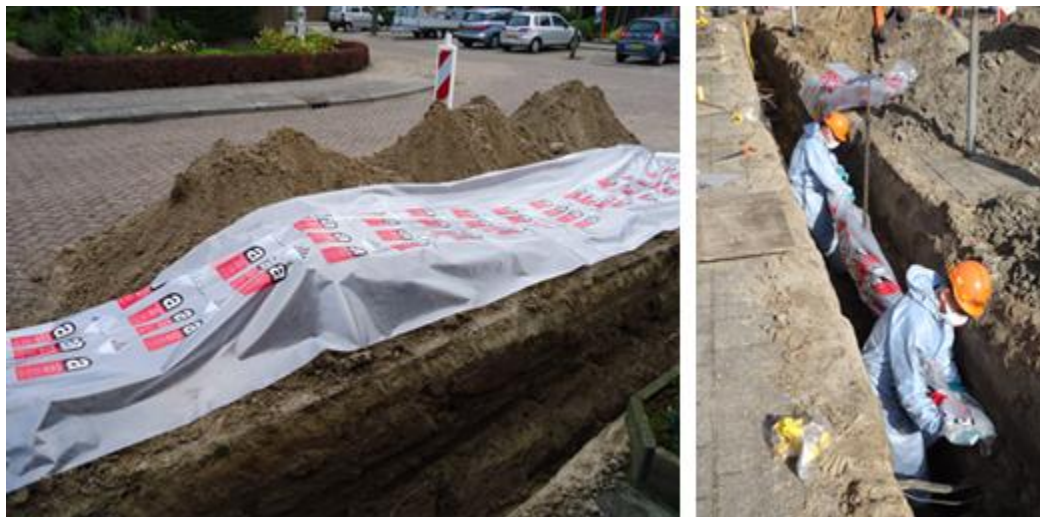
Dit levert in een aantal situaties problemen op. Afvalzakken kunnen soms niet of onvolledig om de kopse kanten van de buis worden geschoven in de sleuf.

Figuur 3.9.g: Dubbel inpakken van de leiding naast de sleuf of in de sleuf

Het inpakken in de sleuf wordt dan verhinderd door andere kabels en leidingen (vooral kruisende) in de sleuf. Ook uitstulpingen van aftakkingen op de leiding zelf verhinderen het goed om de leiding heen schuiven van de zakken.

Grijs gebied (Stedin aanvullingen): *“De te verwijderen leidingen en leidingdelen moeten nog in de sleuf direct dubbel worden verpakt in de speciale asbest afvalzakken voor leidingen”.*

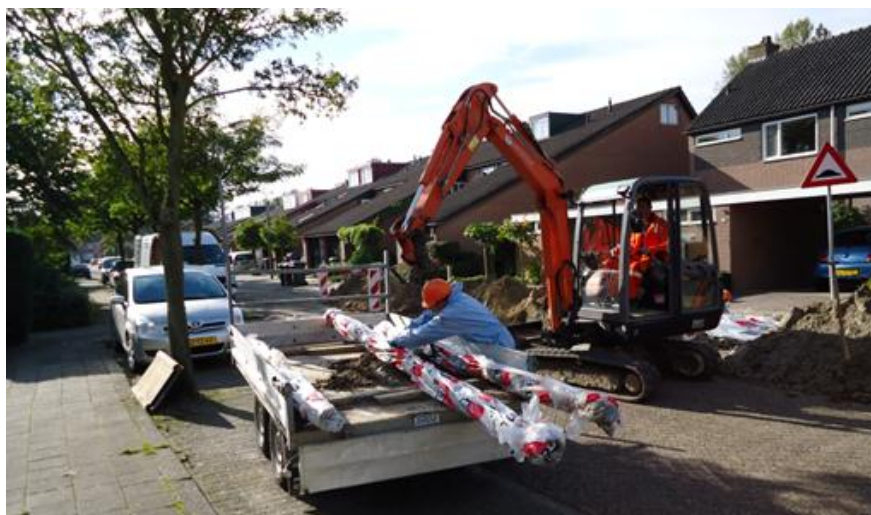
Figuur 3.10.a: Medewerker in wegwerpoverall buiten de "werkplek"

PBM's worden bij gas- en waterbuizen alleen gedragen bij het uitvoeren van destructieve werkzaamheden aan de buizen. Bij rioleringsbuizen van asbest cement en bij werkzaamheden in vervuilde grond worden voortdurend PBM's gedragen vanwege besmettingsgevaar (niet vanwege het gevaar voor asbestvezels, maar vanwege de biologische inhoud van rioleringsbuizen en/of de blootstelling aan de vervuilde grond).

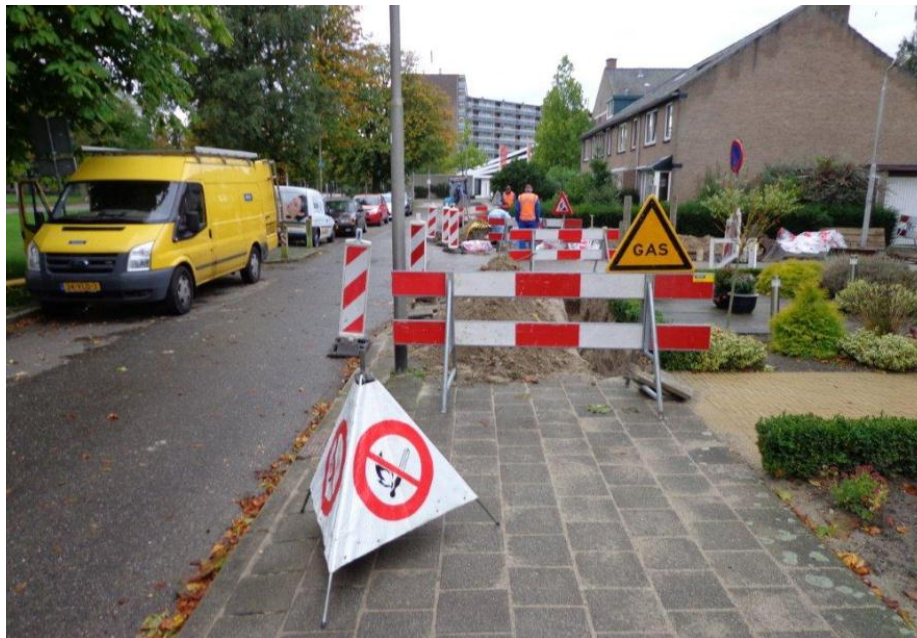
Figuur 3.10.b: Werkgebied onderbroken door een voor verkeer toegankelijke zijstraat

Grijs gebied: *“Medewerkers mogen, nadat ze met hun wegwerpoverall, de handschoenen, de laarzen en het P3 masker destructieve werkzaamheden hebben uitgevoerd de werkzone niet verlaten voordat ze eerst de profielen van de laarzen schoon hebben gemaakt en de PBM's hebben uitgetrokken”.*

Conclusie: De mate van blootstelling aan asbestvezels is dusdanig laag dat er geen gevaar is. De medewerkers die de in het Rode Boekje voorgeschreven PBM's dragen nadat zij destructieve werkzaamheden hebben uitgevoerd mogen zich lopend vrij begeven op het terrein en buiten de afzetting. Eventuele asbestvezels die op de wegwerpoverall zouden kunnen zitten vallen er tijdens de werkzaamheden al grotendeels af of verwaaien.

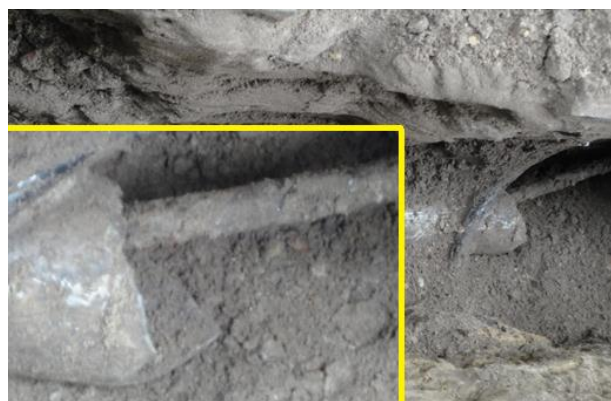
Figuur 3.11: Asbest cement mantelbuizen voor kabeldoorvoeringen

Grijs gebied: *“Functievrije voormalige gas en water asbest cement leidingen die onder een wegverharding liggen mogen worden hergebruikt als mantelbuis of voor kabeldoorvoeringen.”*

Er zijn veel asbest cement mantelbuizen in Nederland die worden gebruikt voor kabeldoorvoeringen. Deze buizen zitten al voor het asbestverbod onder de grond (voldoet dus aan artikel 5) en verkeren vaak in dezelfde conditie als de naastgelegen mantelbuizen voor gas- en waterleidingen. Het argument dat het invoeren of uittrekken van kabels een destructieve handeling is omdat er mogelijk asbestdeeltjes bij die handeling worden weggeschraapt wordt door de kerndeskundigen gezien als muggenzifterij. De kerndeskundigen geven aan dat het bevochtigen van de buis met enkele emmers water voordat het kabeltrekken plaatsvindt, de buis voldoende asbestvezelvrij heeft gemaakt (als er al losse vezels in zitten).
