Beheren op beeldkwaliteit

instrumentarium om op inzichtelijke en transparante wijze keuzes te maken met betrekking tot de visuele beeldkwaliteit van de openbare buitenruimte.

Opdrachtgever:
534413 Gemeente Hof van Twente

Datum: 12 november 2013

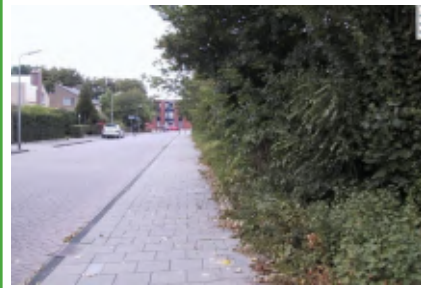
De rand van de verharding en/of het gras is volledig zichtbaar.

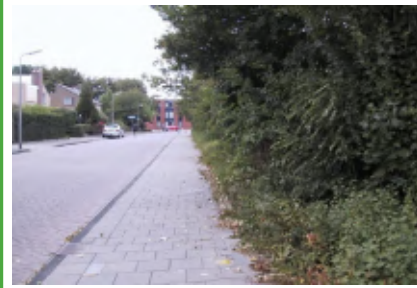
De rand van de verharding en/of het gras is goed zichtbaar.

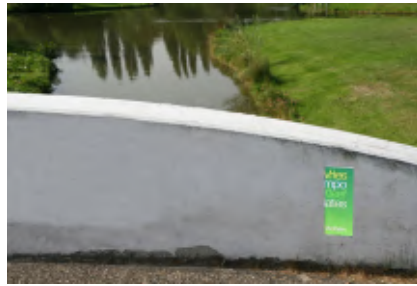
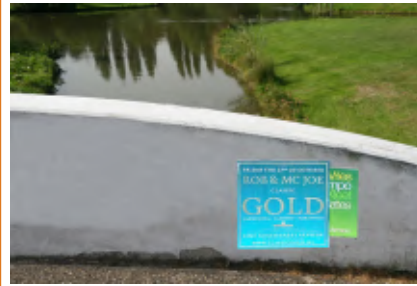
KUNSTWERKEN - graffiti en beplakking kunstwerken

Het kunstwerk maakt een onfrisse indruk en heeft redelijk veel graffiti en/of beplakking. Er zijn geen racistische en/of aanstootgevende leuzen aanwezig..

Het kunstwerk maakt een zeer onfrisse indruk en heeft veel graffiti en/of beplakking. Er kunnen enkele racistische en/of aanstootgevende leuzen aanwezig zijn.

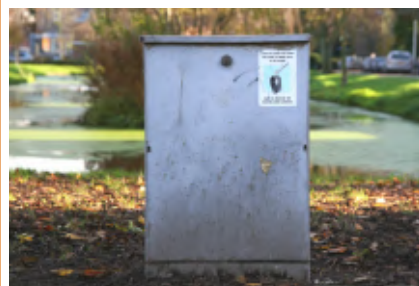
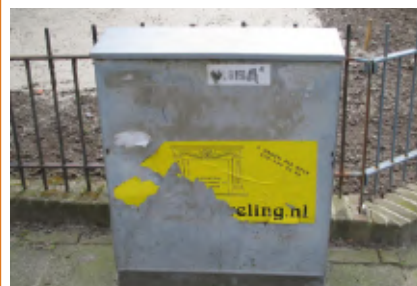
KUNSTWERKEN - graffiti en beplakking nuts- en schakelkasten

De nuts- of schakelkast ziet er schoon uit, heeft geen graffiti en/of beplakking. Er zijn geen racistische en/of aanstootgevende leuzen aanwezig.

De nuts- of schakelkast maakt een onfrisse indruk en heeft redelijk veel graffiti en/of beplakking. Er zijn geen racistische en/of aanstootgevende leuzen aanwezig.

De nuts- of schakelkast maakt een zeer onfrisse indruk en heeft veel graffiti en/of beplakking. Er kunnen enkele racistische en/of aanstootgevende leuzen aanwezig zijn.

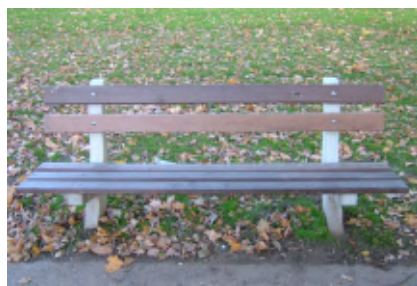
MEUBILAIR - staat banken en picknicktafels

De bank ziet eruit als nieuw, vertoont geen gebreken en is volledig.

De bank ziet er goed uit en vertoont nagenoeg geen schade aan onderdelen en is volledig.

De bank vertoont in enige mate schade aan onderdelen, maar is nog volledig.

De bank vertoont aanzienlijke schade aan onderdelen, maar is nog volledig.

De bank vertoont grote schade aan onderdelen en er kunnen onderdelen ontbreken.

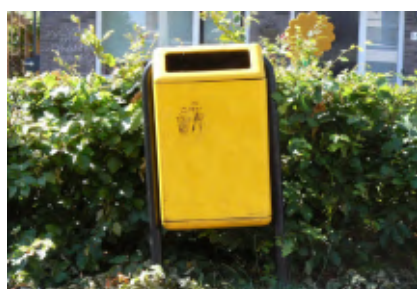
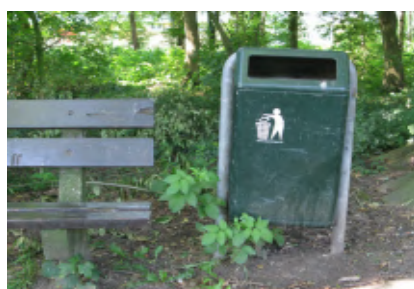
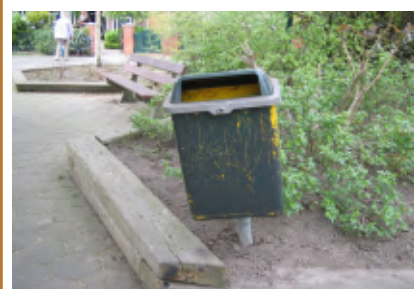
MEUBILAIR - staat afvalbak

De afvalbak ziet eruit als nieuw, staat recht en heeft geen schade.

De afvalbak staat bijna recht en heeft nauwelijks schade.

De afvalbak staat scheef en heeft enigzins schade.

De afvalbak staat duidelijk scheef en heeft aanzienlijke schade.

De afvalbak staat flink scheef en heeft grote schade.

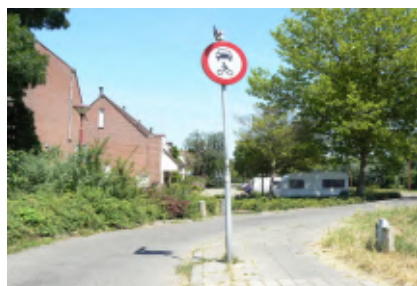
MEUBILAIR - staat borden en dragers

Het bord en de drager zien eruit als nieuw, staan recht en hebben geen schade.

Het bord en de drager staan bijna recht en hebben nauwelijks schade.

Het bord en de drager staan scheef en hebben enigszins schade.

Het bord en de drager staan duidelijk scheef en hebben aanzienlijke schade.

Het bord en de drager staan flink scheef en hebben grote schade.

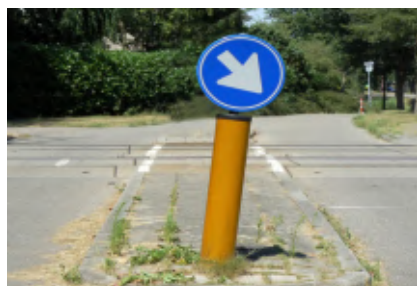
MEUBILAIR - staat hekken en geleide elementen

Het hek/geleide element ziet eruit als nieuw, staat recht en heeft geen schade.

Het hek/geleide element staat bijna recht en heeft nauwelijks schade.

Het hek/geleide element staat scheef en heeft enigszins schade.

Het hek/geleide element staat duidelijk scheef en heeft aanzienlijke schade.

Het hek/geleide element staat flink scheef en heeft grote schade.

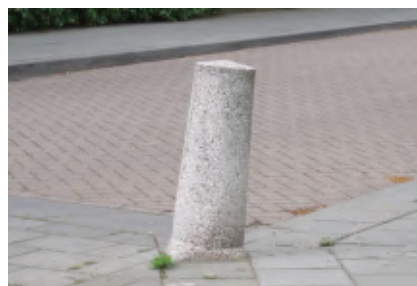
MEUBILAIR - staat palen

De paal ziet eruit als nieuw, staat recht en heeft geen schade.

De paal staat bijna recht en heeft nauwelijks schade.

De paal staat scheef en heeft enigszins schade.

De paal staat duidelijk scheef en heeft aanzienlijke schade

De paal staat flink scheef en heeft grote schade.

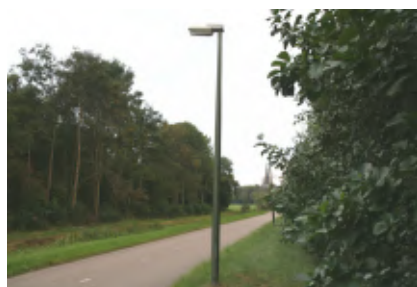
MEUBILAIR - staat openbare verlichting

De verlichting ziet eruit als nieuw, staat recht en heeft geen schade.

De verlichting staat bijna recht en heeft nauwelijks schade.

De verlichting staat scheef en heeft enigzins schade.

De verlichting staat duidelijk scheef en heeft aanzienlijke schade.

De verlichting staat flink scheef en heeft grote schade.
