# KWALITEITSCATALOGUS

*e n s c h e d e*

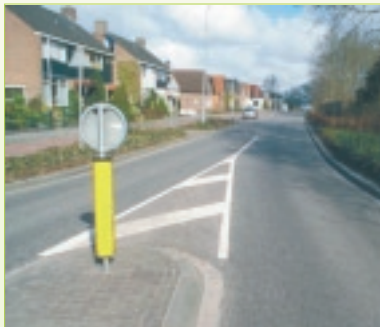
### HOOG

- Het gebruik is zichtbaar
- De schadebeelden die voorkomen zijn weinig hinderlijk voor de weggebruikers.
- Het comfort is goed.
- Reparaties zijn zichtbaar, zonder zichtbaar verschil in het toepassen van het materiaal.
- De kans op gegronde schadeclaims is minimaal.

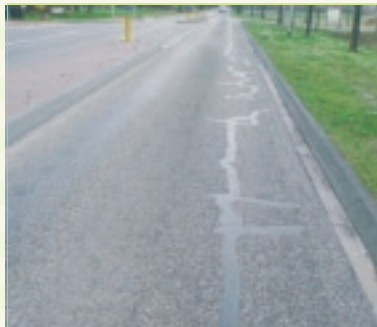
### BASIS

- Deze wegen vertonen een beeld van veroudering.
- Schadebeelden in beperkte mate .
- Het comfort neemt hier en daar af , maar is slechts in lichte mate hinderlijk voor fietsers.
- De uitgevoerde reparaties zijn duidelijk zichtbaar.
- Weinig kans op gegronde schadeclaims.

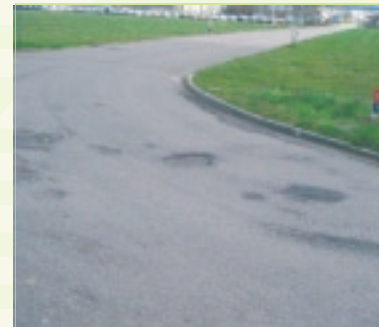
### LAAG

- Deze wegen vertonen duidelijk zichtbare schades.
- Schadebeelden in grote mate.
- Het comfortverlies kan storend zijn, maar aanpassing van de maxi. snelheid is nog niet nodig.
- De uitgevoerde reparaties zijn duidelijk zichtbaar.
- Matige kans op gegronde schadeclaims bestaan.

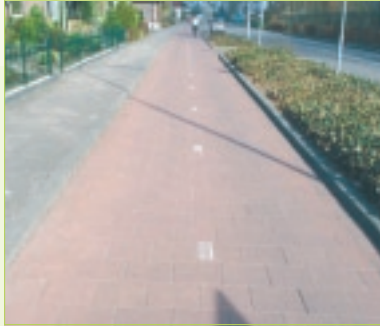
### HOOG

- Het gebruik is zichtbaar
- De schadebeelden die voorkomen zijn weinig hinderlijk voor alle groepen weggebruikers.
- Het comfort is goed.
- Reparaties zijn zichtbaar, zonder zichtbaar verschil in het toepassen van het materiaal.
- De kans op gegronde schadeclaims is minimaal.

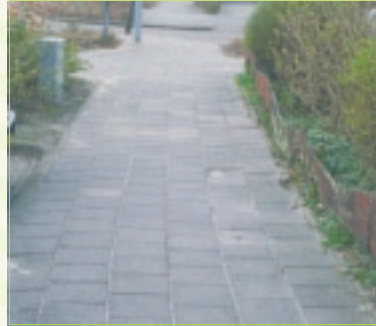
### BASIS

- De wegen vertonen beeld van veroudering.
- Schadebeelden in beperkte mate.
- Het comfort neemt hier en daar af t.o.v. de vorige niveaus.
- De uitgevoerde reparaties zijn duidelijk zichtbaar. Lappendeken toegestaan.
- Bij dit kwaliteitsniveau is er weinig kans op gegronde schadeclaims.

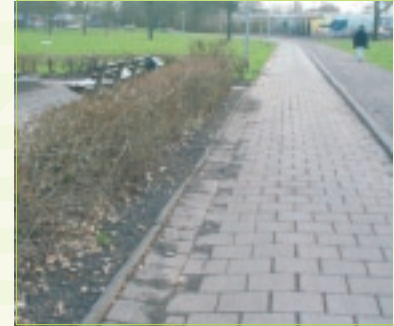
### LAAG

- Deze wegen vertonen duidelijk zichtbare schades.
- Schadebeelden in grote mate.
- Comfortverlies kan storend zijn, aanpassing max. snelheid nog niet nodig.
- De uitgevoerde reparaties duidelijk zichtbaar. Lappendeken toegestaan.
- Matige kans op gegronde schadeclaims bestaan.

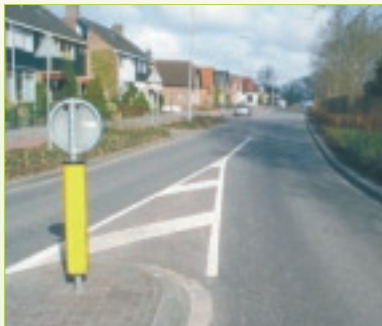
## HOOG

- 100 % zichtbaar en functioneel

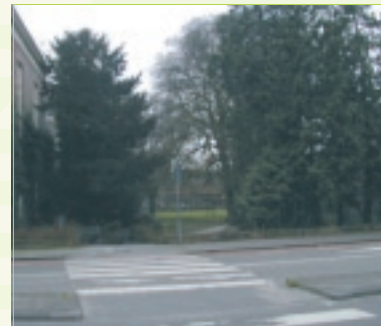
## LAAG

- Minder dan 80 % zichtbaar en functioneel

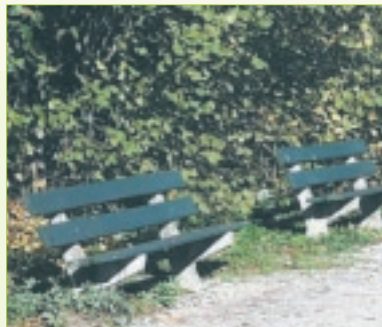
## HOOG

Het staat recht en zit goed in de verf. Het gebruik is zichtbaar.

- Lichte beschadigingen aan het straatmeubilair toegestaan.
- Geen gevaarlijke situaties door schade aan het meubilair.
- 100% staat vast en/of in het lood.
- De aanwezigheid van graffiti is niet toegestaan.
- Uniformiteit in plaats en hoogte moet aanwezig zijn.

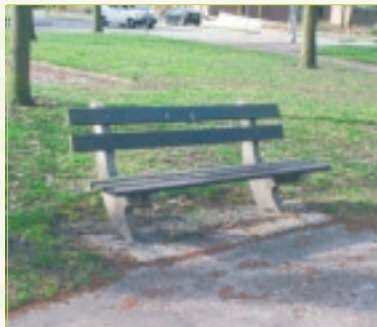
## BASIS

Het staat recht, maar is licht versleten en vaal.

- Lichte beschadigingen toegestaan.
- Geen gevaarlijke situaties door schade aan het meubilair.
- Schilderwerk constructief van redelijke kwaliteit. Alleen kleine beschadigingen niet bijgewerkt.
- Lichte mate graffiti toegestaan.
- Max. 5 % staat los en/of is duidelijk zichtbaar uit het lood.
- Een lichte afwijking van de uniformiteit is toegestaan.

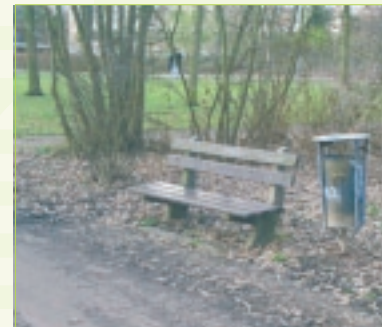
## LAAG

Het is verzakt, staat scheef en is versleten en kaal. Ziet er smoezelig uit.

- Matige beschadigingen aan het straatmeubilair is toegestaan.
- Geen gevaarlijke situaties door schade aan het meubilair.
- Max. 10% staat los en/of duidelijk zichtbaar uit het lood.
- Schilderwerk constructief min. van matige kwaliteit; kleine en grote beschadigingen niet bijgewerkt.
- Aanwezigheid van graffiti is toegestaan.
- Geen uniformiteit aanwezig.

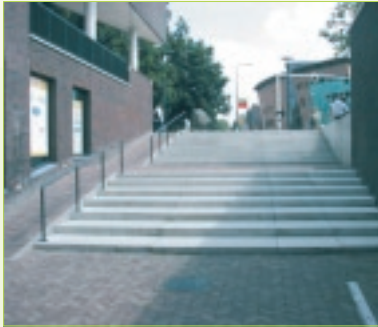
## HOOG

- Algehele indruk / staat van onderhoud
- Veiligheid / constructief
- De acceptatie van het object is hoog, doordat het duidelijk afgestemd is op de omgeving. Bij fontein wordt het spuitbeeld en de verlichting hogelijk gewaardeerd.

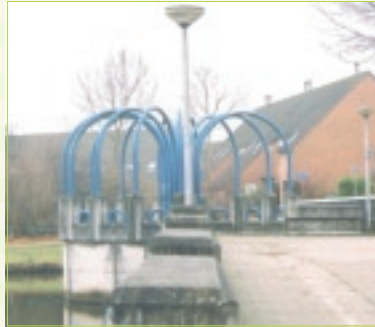
## BASIS

- Algehele indruk / staat van onderhoud
- Veiligheid / constructief
- Het object wordt binnen zijn omgeving geaccepteerd, het is in min om meerdere mate afgestemd op de omgeving. Bij fontein wordt het spuitbeeld en de verlichting gewaardeerd.

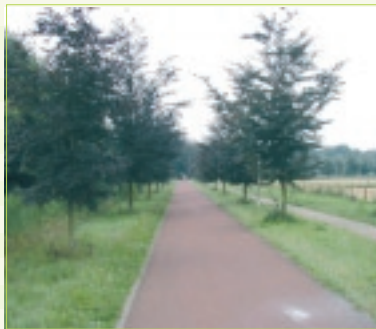
### BASIS

- Kwaliteit bomen (techn. onderhoud, samenstelling, inrichting, sortiment) redelijk.
- Habitus: Bomen redelijk vitaal, redelijke kroon. Max. 20% geen evenwichtige kroon, en/of lichte schade (te zware takken, zuigers)
- Stam: Max. 20% enige stamschade, (wonden, vergroeiingen, etc.)
- Standplaats: Aantal bomen afgestemd op mogelijkheden van standplaats.

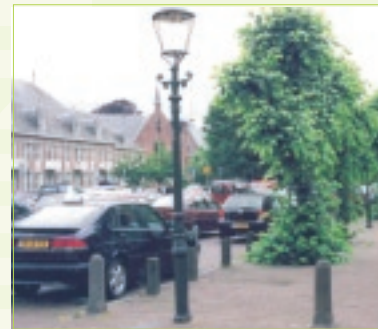
### LAAG

- Kwaliteit van bomen (techn. onderhoud, samenstelling, inrichting, sortiment) laat duidelijk te wensen over.
- Habitus: Problemen met vitaliteit. Struct. achterstand in snoei. Max. 40% geen evenwichtige kroon, en/of lichte (te zware takken, zuigers) en/of zwaardere schade (afgebroken toppen etc.)
- Stam: Max. 40% enige stamschade
- Aantal bomen niet afgestemd op mogelijkheden standplaats.

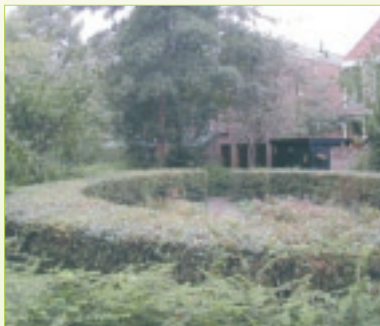
## HOOG

- Beeld: geen opslag ongew. soorten (heesters, boomvormers). Max. 5% geen goede kwaliteit, of achterstand.
- Dunning: Max. 5% verdringende bepl., afzonderlijke planten herkenbaar.
- Maat vak t.o.v. sortiment: Max. 5% niet goed afgestemd.
- Afrastering jonge beplanting: Soort en maat afgestemd op omgeving. Stevig, volledig, vast.
- Nauwelijks overgroei beplantingsranden.

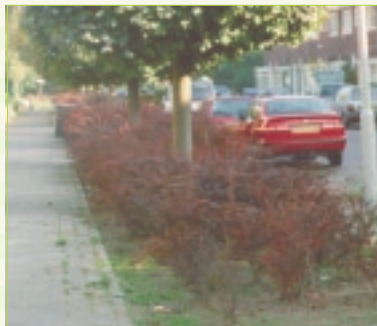
## BASIS

- Beeld: Enige opslag ongewenste soorten (heesters, boomvormers). Max. 20% geen goede kwaliteit, of achterstand.
- Dunning: max. 20% verdringende bepl., afz. planten herkenbaar.
- Maat vak t.o.v. sortiment: Max. 20% niet goed afgestemd.
- Afrastering jonge beplanting: Soort en maat afgestemd op uitstraling omgeving. Max.20% niet stevig, volledig en/of vast.
- Beplantingsranden overgroeien max. 20% van naastgelegen pad.

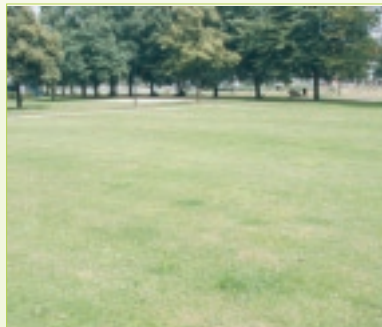
## HOOG

- Geslotenheid: Max. 5% beschadigde of dode grasmatten. Grasmatten bestaan nagenoeg volledig uit gras.
- Vlakheid: max. 5% plaatselijke oneffenheden, geen rijsporen.
- Begaanbaarheid: Merendeel jaar goed begaanbaar, goede draagkracht en ontwatering. In regenperiodes minder begaanbaar.
- Maaibeeld: kort gras, gelijkmatig gemaaid. Incidenteel propvorming en grasresten. Rond obstakels bijgemaaid. Strakke graskanten aanwezig.

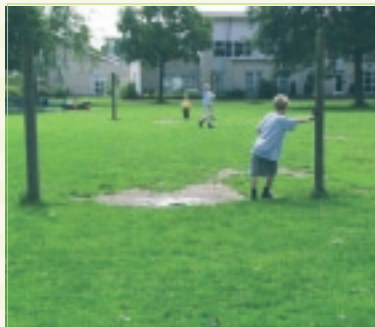
## BASIS

- Geslotenheid: Max. 20% beschadigde of dode grasmatten. In grasmatten ook kruiden.
- Vlakheid: natuurlijk glooiend, max. 20% plaatselijke oneffenheden, geen rijsporen.
- Begaanbaarheid: Merendeel jaar goed begaanbaar, goede draagkracht en ontwatering. In regenperiodes minder begaanbaar.
- Maaibeeld: gras is redelijk kort en gelijkmatig gemaaid. Zichtbare propvorming en grasresten. Enkele obstakels niet bijgemaaid. Graskanten enigszins overgroeid.

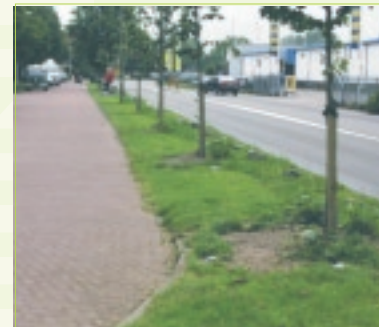
## LAAG

- Geslotenheid: Max. 40% beschadigde of dode grasmatten.
- Vlakheid: Max. 40% plaatselijke oneffenheden of molshopen, geen rijsporen.
- Begaanbaarheid: Bepaalde periode van jaar begaanbaar, draagkracht en ontwatering van zode en bodem laat te wensen over. Na regenperiodes minder begaanbaar.
- Maaibeeld: gras is niet kort en gelijkmatig gemaaid. Propvorming en grasresten veroorzaken schade aan grasveld (kale plekken). Bij obstakels gras langdurig niet bijgemaaid. Graskanten structureel overgroeid.

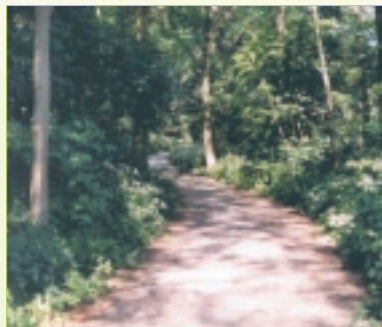
## HOOG

- Beplanting met uitsluitend inheemse soorten.
- Variatie in soorten, leeftijdsopbouw en structuur (kruiden, struweel en boomvormers) is duidelijk aanwezig.
- Max. 20% storingsvegetatie aanwezig.
- Overgang van natuurlijke beplanting naar cultuurlijk groen binnen stedelijke zone gaat geleidelijk en past binnen ruimtelijk beeld.

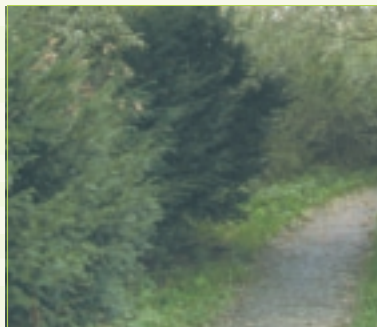
## BASIS

- Beplanting bestaande uit hoog percentage inheemse soorten.
- Variatie in soorten, leeftijdsopbouw en structuur is enigszins aanwezig.
- Tussen 20 en 40% explosief groeiende, dominerende kruiden aanwezig.
- Uitstraling van gebied komt redelijk natuurlijk over.
- Overgang van natuurlijke beplanting naar cultuurlijk groen binnen stedelijke zone gaat abrupt en komt enigszins storend voor.

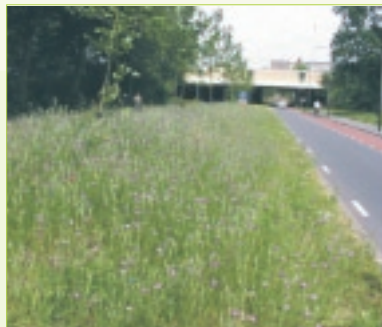
## HOOG

- Variatie soorten kruidachtigen behorend tot planten-gemeenschap overeenkomend bij natuurlijke ontwikkeling en gewenste eindbeeld.
- Max. 20% storingsvegetatie aanwezig.
- Overgang van natuurlijke beplanting naar cultuurlijk groen binnen stedelijke zone gaat geleidelijk en past binnen ruimtelijk beeld.

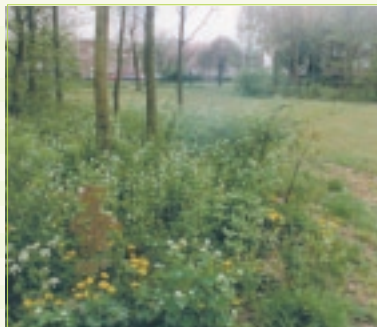
## BASIS

- Enige variatie in soorten kruidachtigen behorend tot plantengemeenschap overeenkomend bij natuurlijke ontwikkeling en gewenste eindbeeld.
- De plantengemeenschap is nog in ontwikkeling.
- Max. 40% storingsvegetatie aanwezig.
- Overgang van natuurlijke beplanting naar cultuurlijk groen binnen stedelijke zone abrupt en enigszins storend.

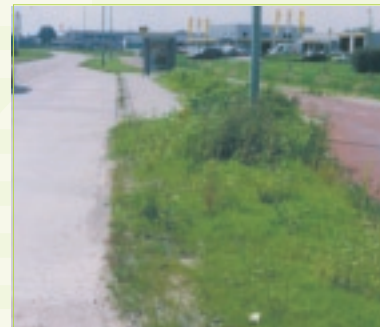
## LAAG

- Weinig variatie in soorten kruidachtigen behorend tot plantengemeenschap overeenkomend bij natuurlijke ontwikkeling en gewenste eindbeeld.
- Plantengemeenschap ontwikkelt slecht.
- Min. 40% explosief groeiende, dominerende kruiden aanwezig.
- Overgang naar cultuurlijk groen gaat abrupt en is storend.

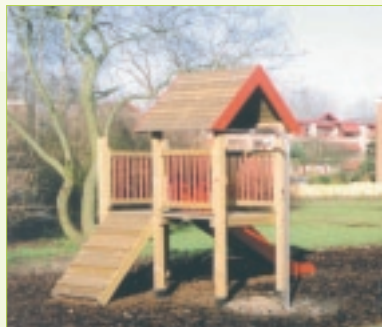
## HOOG

- Alle toestellen voldoen aan attractiebesluit
- Geen schade aan toestel.
- Situering en inrichting van speelplaats is goed (afscheidings, variatie)
- Speeltoestellen zijn volledig
- Speeltoestellen zijn altijd bespeelbaar, uitgezonderd incidenten zoals plasvorming kort na stortbui (max. een week)
- Speeltoestellen zitten goed in de verf (niet dof)
- Graffiti komt niet voor.

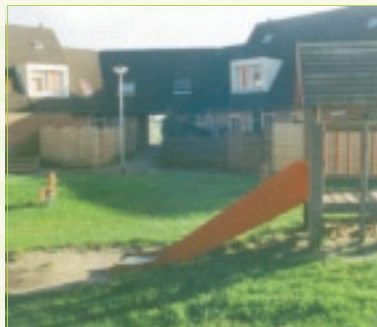
## BASIS

- Alle toestellen voldoen aan attractiebesluit
- Max. 1 speeltoestel heeft lichte schade (recentelijk ontstaan)
- Situering en inrichting van speelplaats levert voor beheer geen problemen op
- Max. 1 speeltoestel niet volledig
- Speeltoestellen zijn altijd bespeelbaar, uitgezonderd incidenten zoals plasvorming kort na stortbui (max. een week)
- Speeltoestel zit voldoende in de verf (veelal dof van kleur)
- Graffiti komt incidenteel voor.

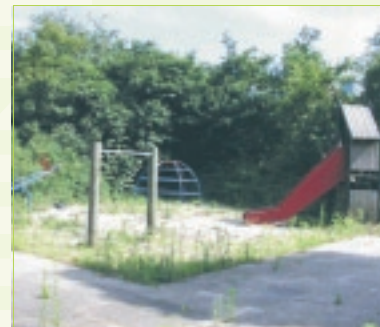
## LAAG

- 1 of meer toestellen voldoet niet aan attractiebesluit
- 1 of meer speeltoestellen is niet volledig
- Speeltoestellen zijn langdurig niet bespeelbaar, zoals langdurige plasvorming na een regenbui (langer dan een week)
- Speeltoestel zit slecht in de verf (laddert, dof van kleur, verrot hout e.d.)
- Graffiti komt storend voor.

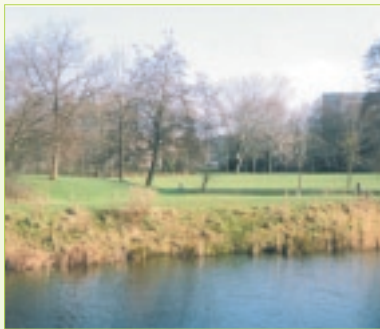
### HOOG

- Maximaal 15 % van de totale strekking is afgekald.
- De afkalving is maximaal 20 cm breed.
- Maximaal 20 % is onbegroeid.

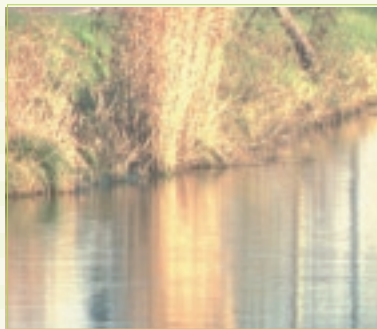
### BASIS

- Maximaal 30 % van de totale strekking is afgekald.
- De afkalving is maximaal 35 cm breed.
- Maximaal 30 % is onbegroeid.

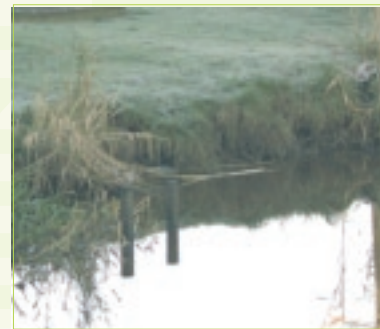
### LAAG

- Minimaal 30 % van de totale strekking is afgekald.
- De afkalving is minimaal 35 cm breed.
- Minimaal 30 % is onbegroeid.

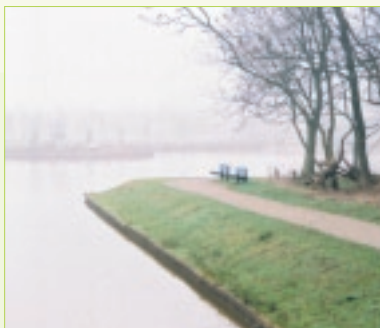
## HOOG

- Maximaal 10 % van de palen/damwand wijkt in lijn af van de rest.
- Maximaal 5 % van de (damwand)planken ontbreekt of is beschadigd.
- Er is geen rotting van palen of (damwand)planken waar te nemen.
- Er zijn slechts enkele spoelgaten waar te nemen (5%).
- Restlevensduur 15 jaar of meer.

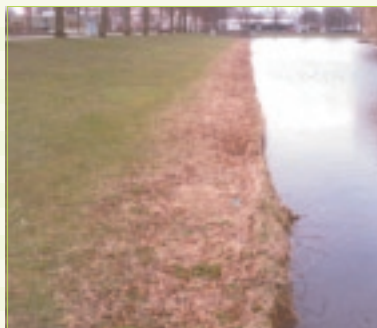
## BASIS

- Maximaal 40 % van de palen/damwand wijkt in lijn af van de rest.
- Maximaal 25 % van de (damwand)planken ontbreekt of is beschadigd.
- Er is enige (max 20%), constructief niet van invloed zijnde, rotting van palen of (damwand)planken waar te nemen.
- Er zijn spoelgaten waar te nemen (15 %).
- Restlevensduur 5 tot 15 jaar.

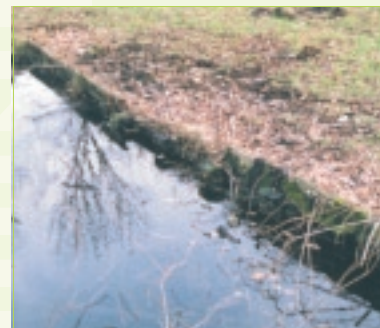
## LAAG

- Minimaal 40 % van de palen/damwand wijkt in lijn af van de rest.
- Minimaal 25 % van de (damwand)planken ontbreekt of is beschadigd.
- Er is op vele plaatsen, constructief van invloed zijnde, rotting van palen of (damwand)planken waar te nemen.
- Er zijn spoelgaten waar te nemen en er is duidelijk onderloopsheid te lokaliseren.
- Restlevensduur 0 tot 5 jaar.

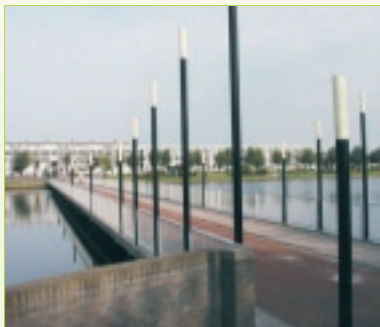
## HOOG

- (Brug)dek vertoont geen gaten
- Leuningwerk is volledig in de verf, geen roestplekken waarneembaar
- Landhoofden/wanden vertonen geen gaten/ breuk van materiaal
- Dragende constructie (liggers) volledig in de verf, geen roestplekken of afbladder
- Onderhoudstoestand van specifieke onderdelen is hoog, reparaties nauwelijks zichtbaar
- Veiligheid t.a.v. stroefheid van dek is hoog onder alle weersomstandigheden

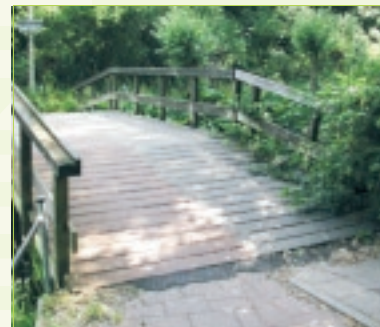
## LAAG

- (Brug)dek dringend aan vervanging toe
- Leuningwerk erg roestig
- Landhoofden vertonen zichtbare schade, waaronder breuk van toegepaste materiaal en/of zichtbare betonwapening
- Dragende constructie (liggers) roestig
- Onderhoudstoestand specifieke onderdelen slecht, veel schades
- Veiligheid t.a.v. stroefheid van dek is laag. Onveilige situaties kunnen zich voordoen

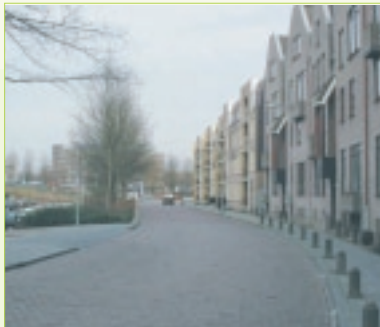
## HOOG

- SNS schoonheidsgraad 4
- Schoon: een straat die grondig is geveegd.  
Enkele papiertjes o.i.d. kunnen aanwezig zijn maar vallen verderweinig op.

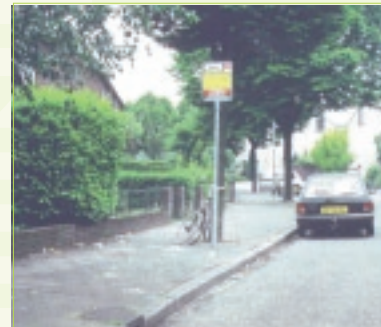
## LAAG

- SNS schoonheidsgraad 2
- Vuil: men zegt dat de straat er vuil uit begint te zien

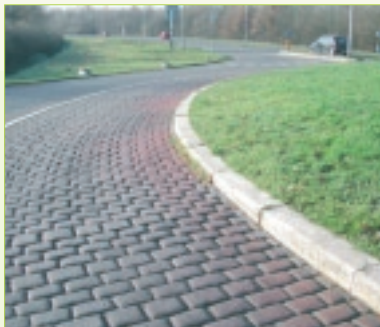
## HOOG

- SNS Schoonheidsgraad 4
- Het weinige vuil dat er ligt valt nauwelijks op.
- Komt overeen met een straat die grondig is geveegd, maar waar enig natuurlijk vuil voorkomt.

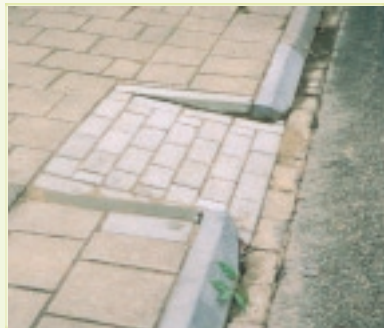
## HOOG

Geringe onkruidgroei (IBN klasse 2 / CROW A).

Incidentele onkruidgroei in verharding, hier en daar begroeiing van voegen.

Rondom obstakels, op verkeersdruppels en langs wanden, muren komt incidentele begroeiing voor. Kenmerken van begroeiing:

- Bedekkingsgraad van opp. tussen 2-5%
- Begroeiing rondom obstakels max. 5%
- Begroeiing langs verhardingsranden max. 15 cm.
- Hoogte van kruiden max. 10 cm.

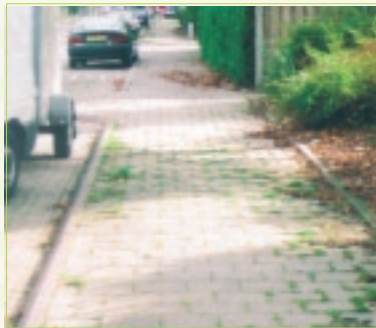
## BASIS

Matige onkruidgroei (IBN klasse 3 / CROW B).

Veel begroeide voegen, sprake van lichte polvorming.

Rondom obstakels, op verkeersdruppels en langs wanden, muren komt regelmatig begroeiing voor. Kenmerken van begroeiing:

- Bedekkingsgraad van opp. tussen 5-15%
- Begroeiing rondom obstakels max. 25%
- Begroeiing langs verhardingsranden max. 15 - 30 cm.
- Hoogte van kruiden max. 30 cm.

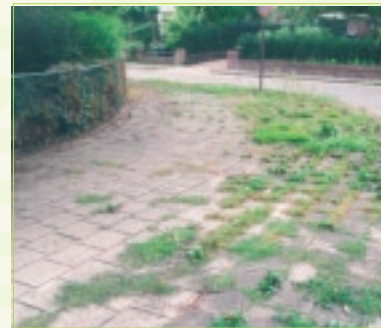
## LAAG

Matige onkruidgroei (IBN klasse 4 / CROW C).

Veel begroeide voegen, sprake van polvorming.

Rondom obstakels, op verkeersdruppels en langs wanden, muren structurele begroeiing. Kenmerken van begroeiing:

- Bedekkingsgraad van opp. tussen 15-30%;
- Begroeiing rondom obstakels max. 50%
- Begroeiing langs verhardingsranden max. >30 cm.
- Hoogte van kruiden max. > 30 cm.

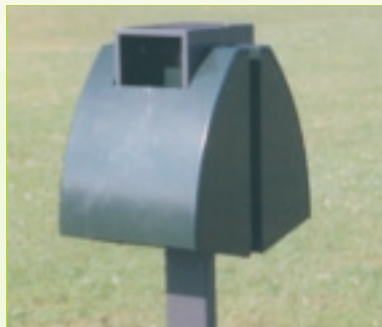
## HOOG

- Geen afvalbak is meer dan 80% vol.

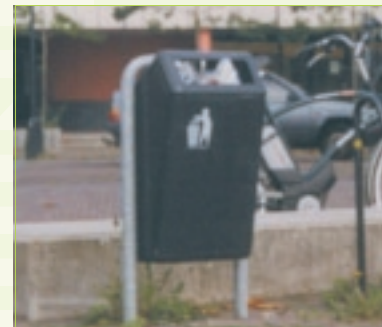
## LAAG

- Meerdere afvalbakken zijn meer dan 80% vol.

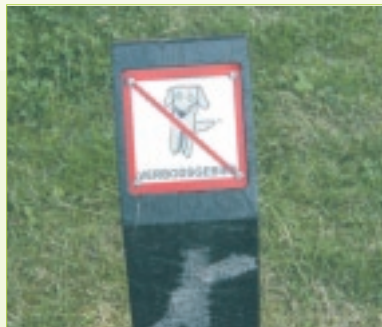
## HOOG

- Nauwelijks hondenpoep aanwezig bij scholen, speelplaatsen en -weiden.
- Hondenpoep veroorzaakt geen overlast op overige locaties.

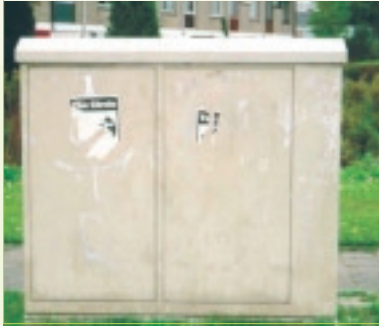
## HOOG

- Incidenteel graffiti en beplakking; niet beeldbepalend.
- Geen racistische en aanstootgevende teksten en/of figuren en symbolen.

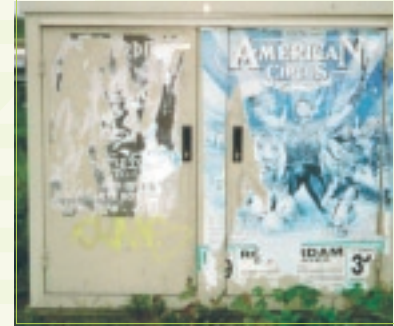
## LAAG

- Veel graffiti en beplakking aanwezig. Regelmatig op opvallende/ beeldbepalende locaties of objecten.
- Incidenteel racistische en aanstootgevende teksten en/of figuren en symbolen aanwezig.

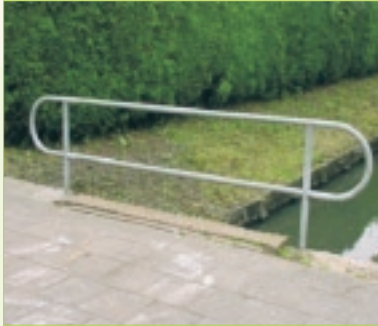
## HOOG

- Op meubilair komt aanslag incidenteel zichtbaar voor.
- Hoge concentraties aanslag in schaduwrijke plekken komt niet voor.
- De zichtbaarheid van aanslag wordt niet versterkt door de kleur van het meubilair.

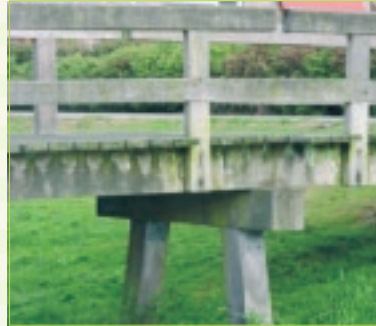
## BASIS

- Op meubilair komt aanslag regelmatig zichtbaar voor.
- Hoge concentraties aanslag in schaduwrijke plekken komt voor, echter niet storend..
- De zichtbaarheid van aanslag wordt versterkt door de kleur van het meubilair.

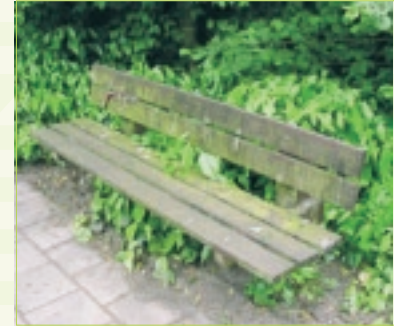
## LAAG

- Op meubilair komt aanslag in hoge concentratie voor.
- De zichtbaarheid van aanslag wordt duidelijk versterkt door de kleur van het meubilair.

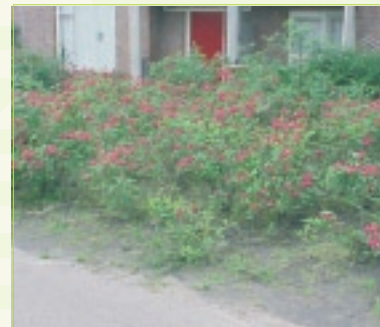
## LAAG

- Meer dan 40% bedekking, zonder zodenvorming en/of maximaal 50 cm hoog.
- De bedekkingsgraad door verspreide resten van onkruidbegroeiing bedraagt meer dan 25%.
- Er komen enkele verzamelde resten van onkruid-begroeiing voor.

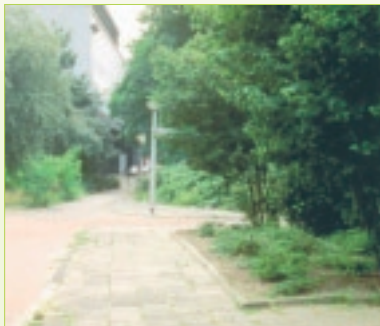
## HOOG

- SNS schoonheidsgraad 4
- Een plantvak dat grondig is ontdaan van zwerfvuil.

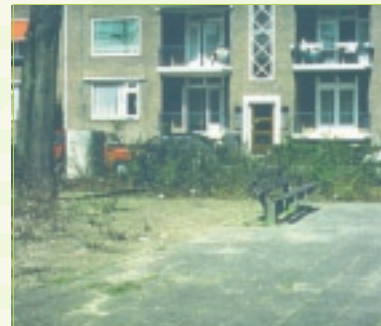
## LAAG

- SNS schoonheidsgraad 2
- Men zegt dat de plantvak er vuil uit begint te zien.

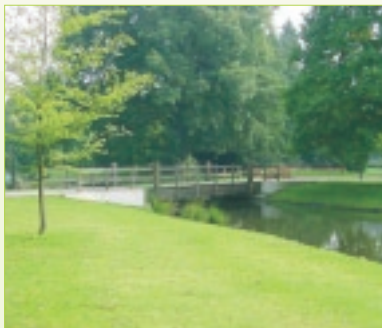
## HOOG

- SNS Schoonheidsgraad 4
- Het weinige vuil dat er ligt valt nauwelijks op.

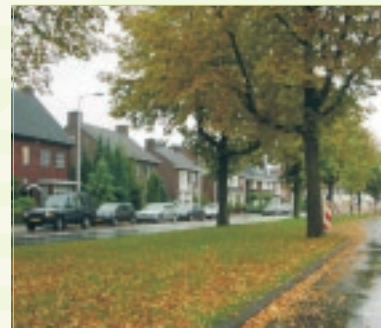
## LAAG

- SNS Schoonheidsgraad 2
- Het begint er vuil uit te zien.

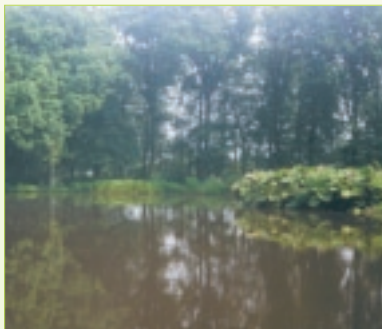
### HOOG

- SNS schoonheidsgraad 4
- Watergang met enkele stukjes drijfvuil.

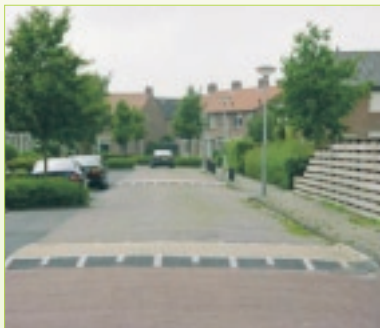
## HOOG

- Omgeving levert niet direct gevaarlijke situaties op.
- De situatie is overzichtelijk, gebruik is in overeenstemming met inrichting en verharding is van goede kwaliteit.
- Kans op conflicten tussen verkeersdeelnemers is minimaal: functies zijn goed gescheiden.
- Verkeersvoorzieningen zijn goed leesbaar en functioneel, geen verouderde of overbodige c.q. ontbrekende borden.

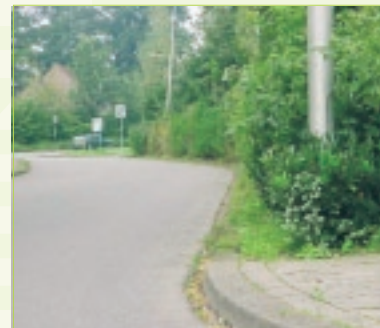
## LAAG

- Omgeving levert regelmatig gevaarlijke situaties op.
- Onduidelijke situatie, levert regelmatig verwarring, gebruik is te intensief (overlast) of te extensief (te hoge snelheden) gezien de inrichting van de weg. Kwaliteit verharding vraagt extra oplettendheid, laat te wensen over.
- Kans op conflicten tussen verkeersdeelnemers: parkeren op stoep, vrachtwagen versus fietsers op smalle rijbaan.
- Verkeersvoorzieningen (minder dan 90%) zijn slecht leesbaar en/of niet functioneel.

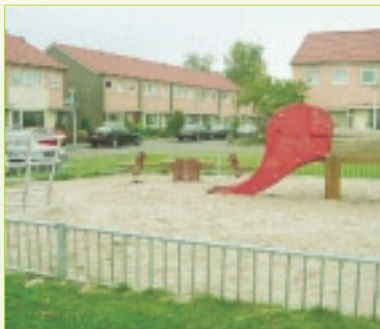
## HOOG

- Omgeving erg geschikt voor kinderen.
- Ruim aanwezige speelvoorzieningen zijn logisch gesitueerd, veilig te bereiken, toestellen zijn afgestemd op doelgroep zodat misbruik wordt voorkomen en omgeving biedt voldoende ruimte aan kinderen om veilig te spelen (woonerf, pleintjes)
- Rekening gehouden met jeugdige verkeersdeelnemers: oversteek-plaatsen afschermhekken etc.
- Risico's aanwezige waterpartijen door specifieke (begroeiing/privéterrein). sprake van ondiepe plasbermen.
