Bijzonder inventariserend onderzoek
Erosie van asbestdaken

Geofox-
Lexmond

Provincies Overijssel en Gelderland
C. Brunell en C. Nijendijk
p/a
Postbus 10078
8000 GB Zwolle

versie 1.2
Datum: 29 september 2014

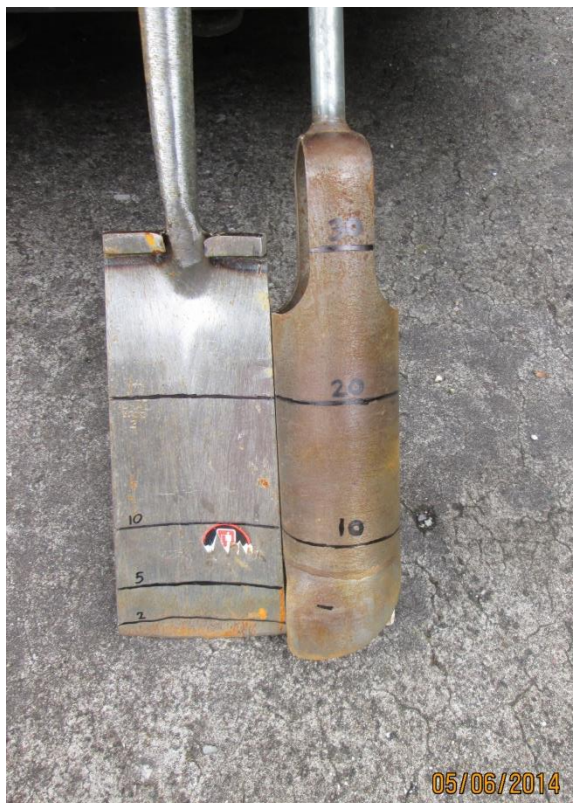
Foto 3.1: Project specifieke aanpassingen materiaal

Ten behoeve van een zo zorgvuldig mogelijke bemonstering zijn gangbare hulpmiddelen project specifiek aangepast (foto 3.1). Een impressie van de werkwijze bij het uitzetten van de raaien is weergegeven in foto 3.2.

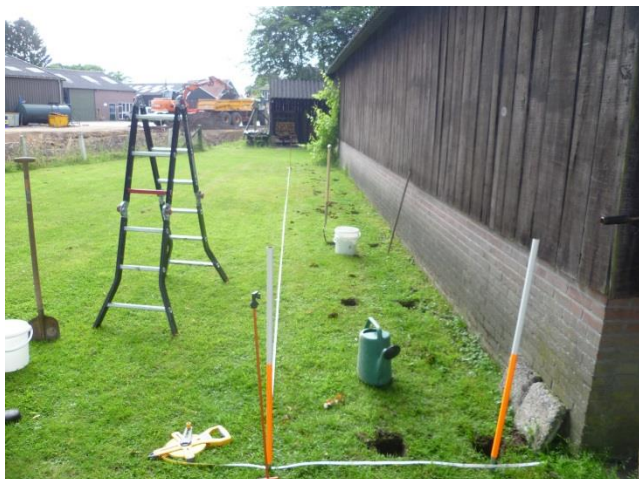
Foto 3.2: Uitzetten raaien en nemen grondmonsters

In de afwateringszone wordt een raai boringen tot maximaal 0,3 meter beneden maaiveld gezet. Een tweede en derde raai (zie piketpalen op de voorbeeld foto) worden op 0,5 respectievelijk één meter van de afwateringszone gepositioneerd. Binnen elke raai hebben de boringen een onderlinge afstand van 2 meter.
