Beheerplan Water Krimpen aan den IJssel

Auteur
J. Stok

Datum
18-06-2014

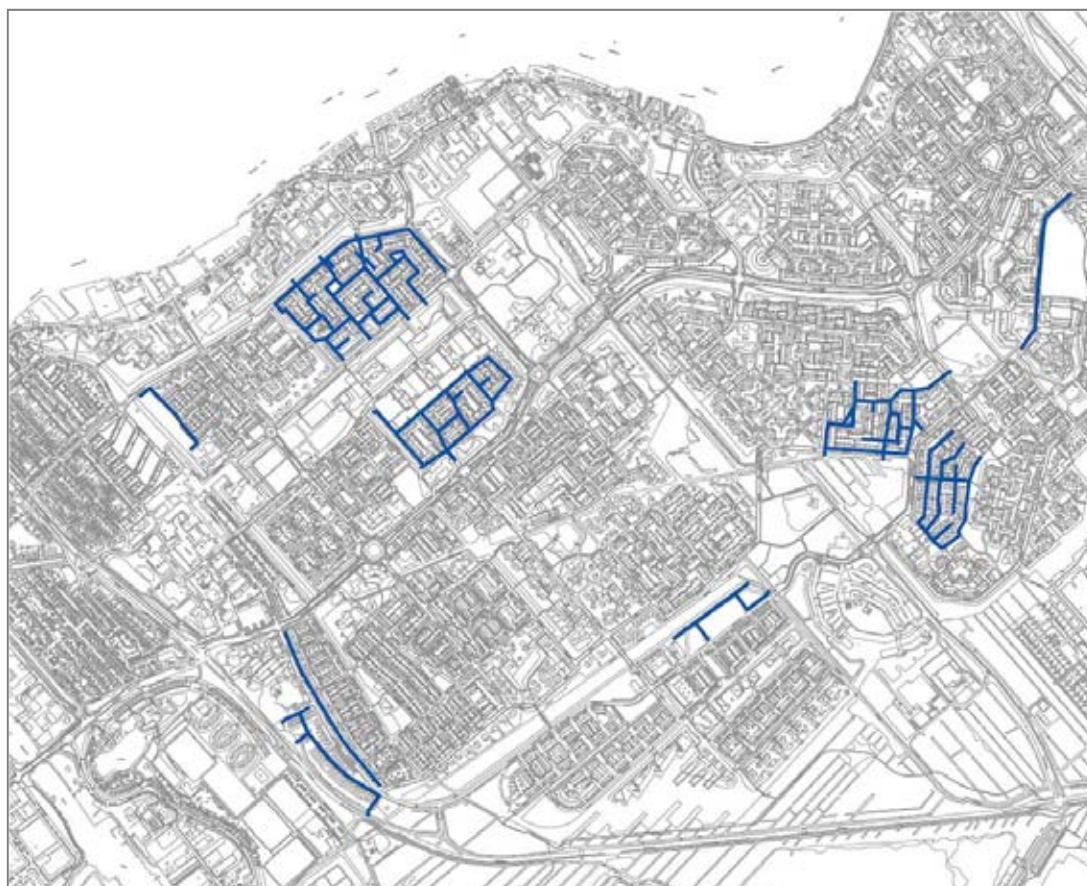
Figuur 3: robuust drainagesetel Krimpen aan den IJssel

De gemeente Krimpen aan den IJssel heeft ruim 9 kilometer robuuste drainage in beheer. De locaties waar robuuste drainage is aangelegd is weergegeven in figuur 3. De komende jaren zal het drainagesetel bij reconstructies verder worden uitgebreid.
