Advies inzake:

Bereikbaarheid

Toegankelijkheid

Heerde

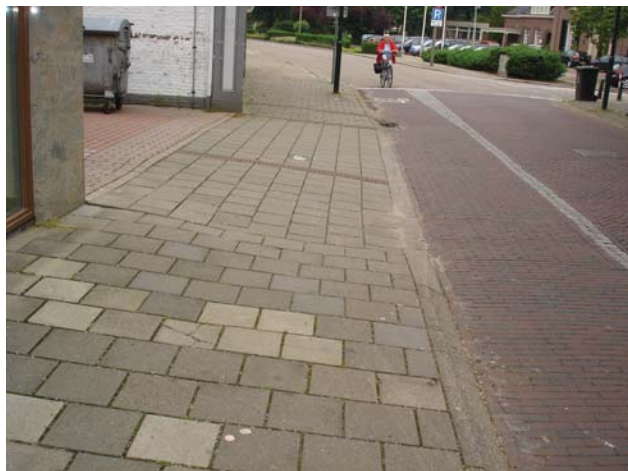
Dorpsstraat:

Te grote dwarshelling over gehele breedte van trottoir.

Doorgaande trottoir over een breedte van minimaal 1200 mm horizontaal bestraten en werken met inritblokken.

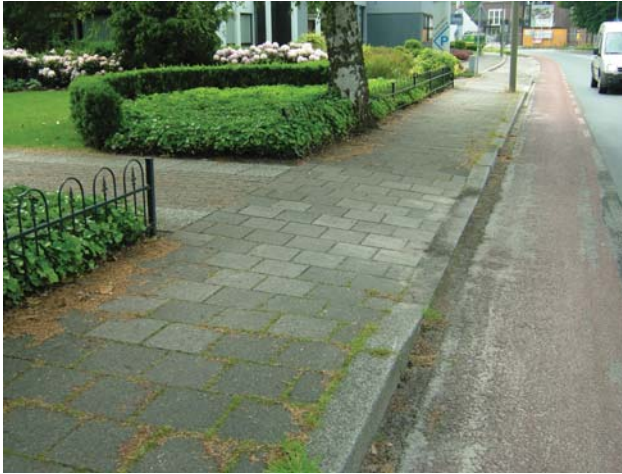
Eperweg:

Te grote dwarshelling over gehele breedte van trottoir.

Doorgaande trottoir over een breedte van minimaal 1200 mm horizontaal bestraten en werken met inritblokken.

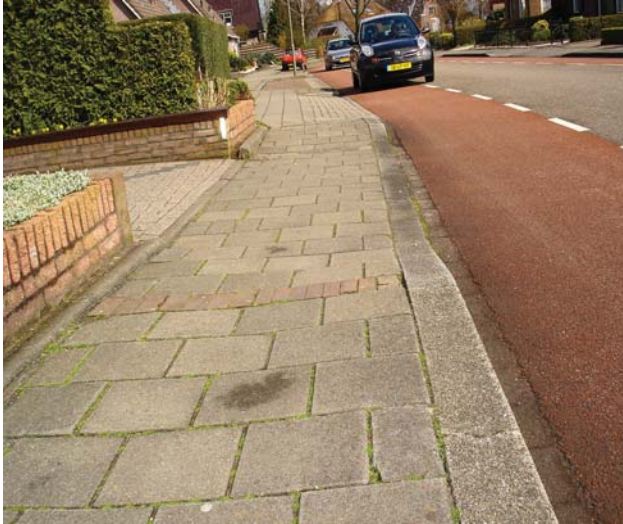
Veerstraat:

Een straat waar op- en afritten over de gehele breedte van het trottoir een te grote dwarshelling hebben.

In het trottoir moet een minimale vrije en vlakke horizontale doorgang aanwezig zijn van 1200 mm zonder dwarshelling in de lengte richting van het trottoir. Werken met inritblokken.

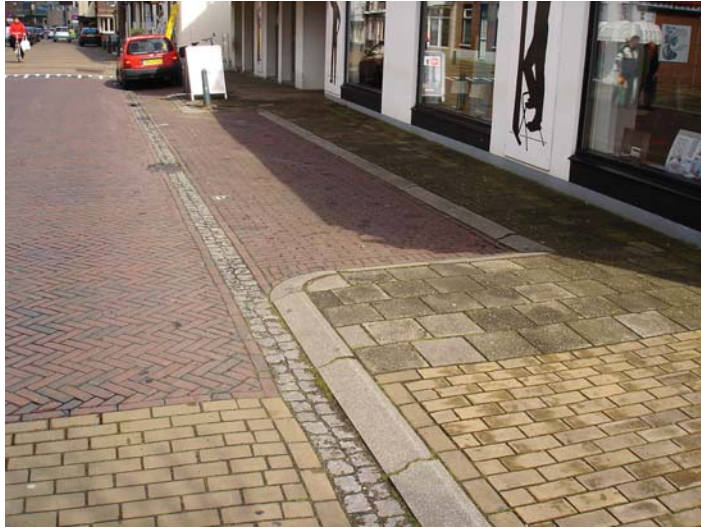
Bonenburgerlaan

- Hier een voorbeeld waar geen op- of afrit is aangebracht en hoe nu verder? Iemand met een rollator of in een rolstoel kan hier gewoon niet verder.
- Op de foto is te zien dat de stoep erg smal is (punt vernauwingen min. 900 mm breed). Hier is sprake van een te smal trottoir t.p.v. van de parkeerplaats, maar de dwarshelling is ook te groot (max. 1: 50).

- Het trottoir langs het winkelpand verbreden naar 1200 mm vrije doorgang.
- Dwarshelling aanpassen naar maximaal 1:50

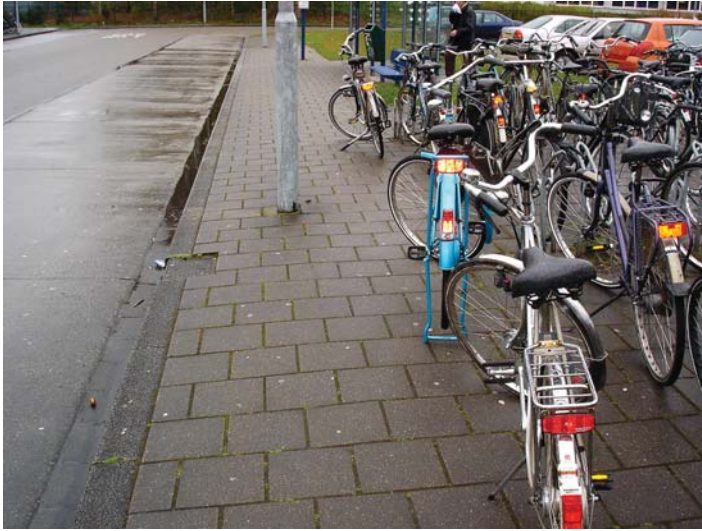
Busstation: Brinklaan

- De doorgang wordt geblokkeerd door fietsen, een groot probleem.
- Mentaliteit van deze fietseigenaren zal je niet zo maar veranderen .

- Er dient een duidelijke markering in de vorm van een hekwerk aangebracht te worden, zodat fietsen hier niet gestald gaan worden (vrije doorgang minimaal 1200 mm).
- Waarschuwbord plaatsen. Als fietsen hier gestald worden krijgt men een boete. (In Leeuwarden is dit met succes toegepast).

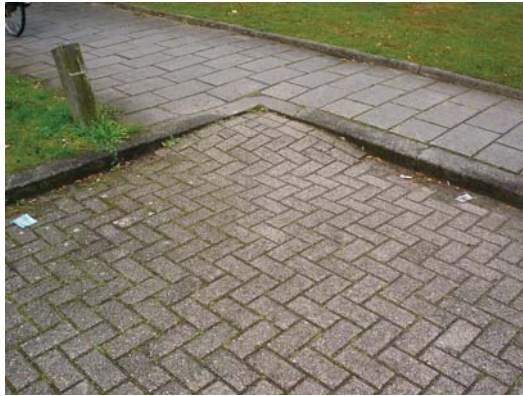
Ramakerspad

- Hier is sprake van een geïmproviseerde op- en afrit
- Trottoir te smal over de volledige lengte. Op en afrit voldoet niet aan de normen.

- Het trottoir is voor rolstoelers te smal (900 mm alleen voor punt vernauwingen toelaatbaar). Over de gehele lengte is het trottoir te smal, dus verbreden naar 1200 mm.
- Een goede op- en afrit voor mensen met een handicap moet voldoen aan de volgende normen:
 - Breedte oprit minimaal 1200 mm.
 - Maximale hoogte verschillen zonder helling 20 mm geldt ook voor afwatering of zgn. molgoten.
 - Hellingshoek oprit maximaal 1: 10

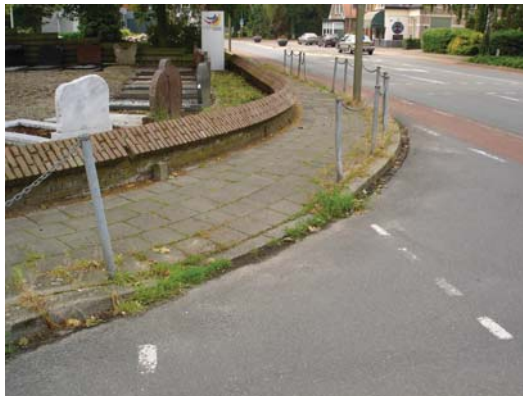
Oversteek: Brandstraat (langs Eperweg)

- Een op -en afrit naar het centrum met een diepe molgoot en slordig bestratings werk.

- Een goede op- en afrit voor mensen met een handicap moet voldoen aan de volgende normen:
 - Breedte oprit minimaal 1200 mm.
 - Maximale hoogte verschillen zonder helling 20 mm. Dit geldt ook voor afwatering of zgn. molgoten.
 - Hellingshoek oprit maximaal 1: 10

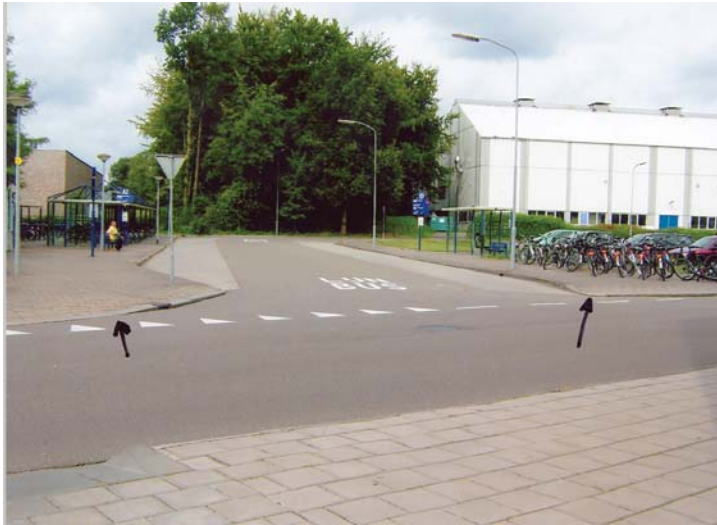
Oversteek: Busstation Brinklaan.

- Een dergelijke op- en afrit is voor veel mensen onbruikbaar.
- Op meerdere plaatsen zijn deze creatieve oplossingen toegepast.
- De overzijde van de straat heeft hetzelfde probleem (hoogte verschil 50 mm).

- Bij deze zeer drukke oversteek naar de bushalte blijkt dat rolstoel- en rollatorgebruikers drie extra oversteken moeten maken om de bushalte te kunnen gebruiken vanwege deze slechte op- en afrit.
- Een goede op- en afrit voor mensen met een handicap moet voldoen aan de volgende normen:
 - Breedte oprit minimaal 1200 mm.
 - Maximale hoogte verschillen zonder helling 20 mm geldt ook voor afwatering of zgn. molgoten.
 - Hellingshoek oprit maximaal 1:10

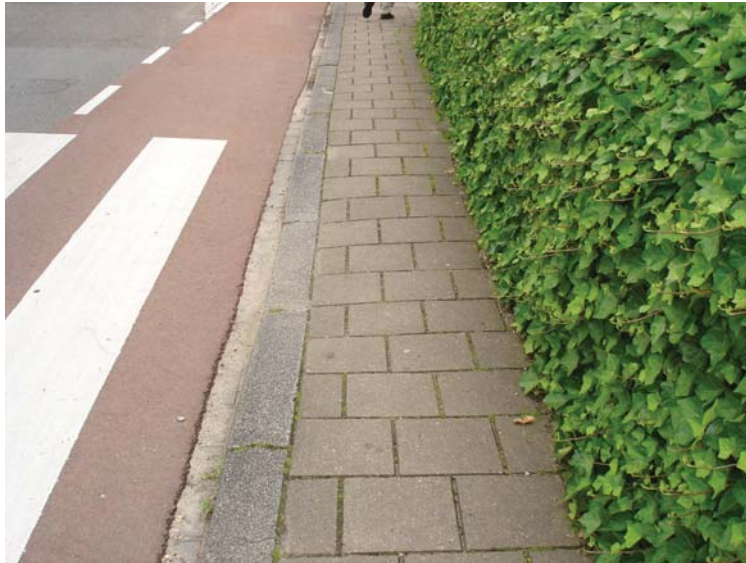
Oversteek vanaf Zwolseweg Soerelseweg naar centrum

- Trottoir veel te smal, minimaal 1200 mm zijn .
- Rolstoel- of rollatorgebruiker heeft geen andere keus dan de rijweg.
- Geen op- of afrit aanwezig.

- Het trottoir verbreden naar 1200 mm .
- Ook kan worden gekozen voor een alternatieve route mits dit goed is aangegeven door borden (is mogelijk via overzijde straat).
- Echter is het niet wenselijk te kiezen voor alternatieve route.
- Een goede op- en afrit voor mensen met een handicap moet voldoen aan de volgende normen:
 - Breedte oprit minimaal 1200 mm.
 - Maximale hoogte verschillen zonder helling 20 mm geldt ook voor afwatering of zgn. molgoten.
 - Hellingshoek oprit maximaal 1:10

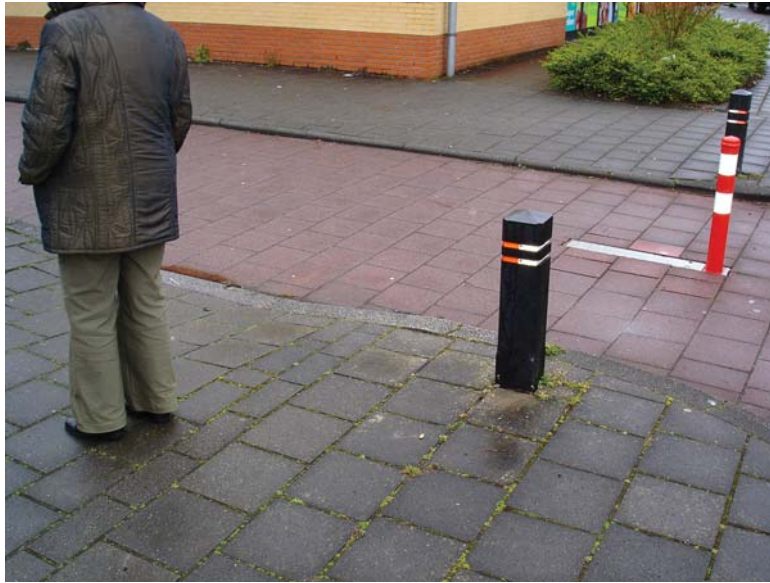
Oversteek aan de Zwolseweg ter hoogte van Zompweg.

- Deze goedbedoelde oversteek is maar aan één kant van de weg uitgevoerd, bij de overzijde is een hoogte verschil van 50 mm. (duidelijk zichtbaar op foto).

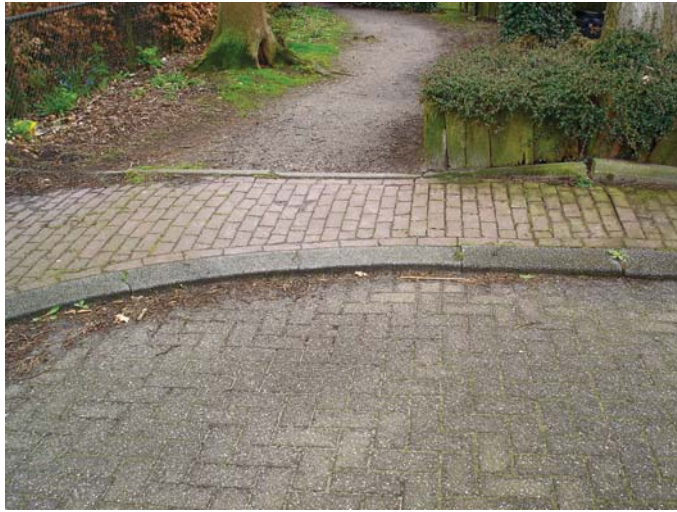
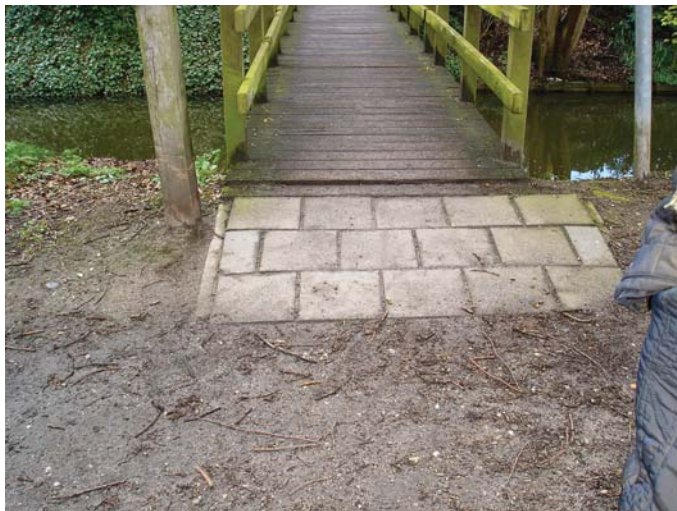
- Het trottoir in de Doelbeekseweg blokkeert de toegang tot het gebied, er is geen op- en afrit aangelegd.(foto)
- Het bruggetje dat het gebied ontsluit heeft aan beide zijden te maken met verzakking van het straatwerk.

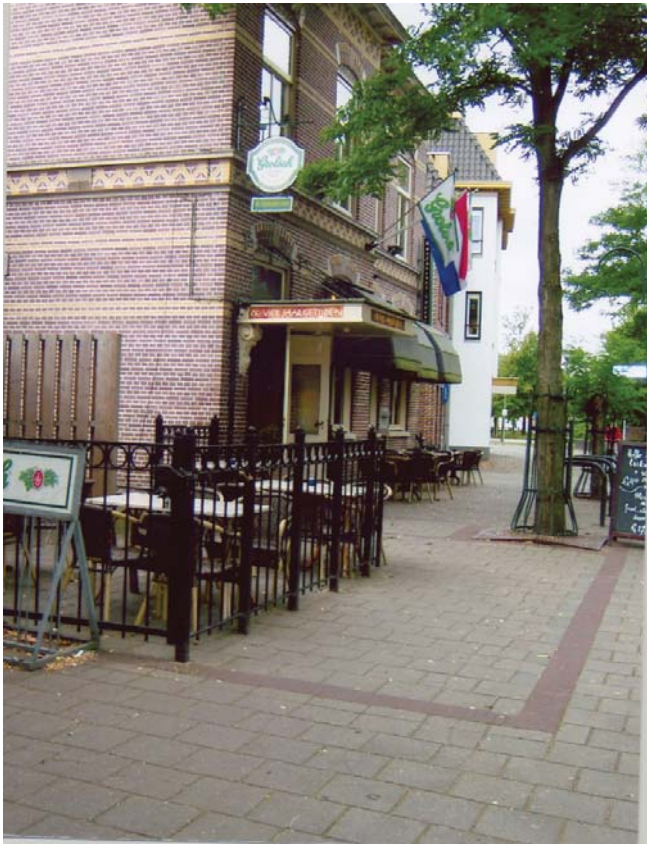
Dorpsstraat

- Midden in de looplijn is een terras van een restaurant uitgebouwd tot halverwege het trottoir, omringd door een hekwerk, waardoor de looproute ernstig wordt belemmerd.
- Er is geen enkele markering of waarschuwing voor blinden en slechtzienden aanwezig, die zullen hier dan ook zonder pardon klemlopen. Evenzo bezwaarlijk voor rolstoelers en gebruikers van rollators.

- Eigenaar en gemeente zullen tot een akkoord moeten komen om dit terras te verplaatsen tot de rooilijn van de bestaande gebouwen.

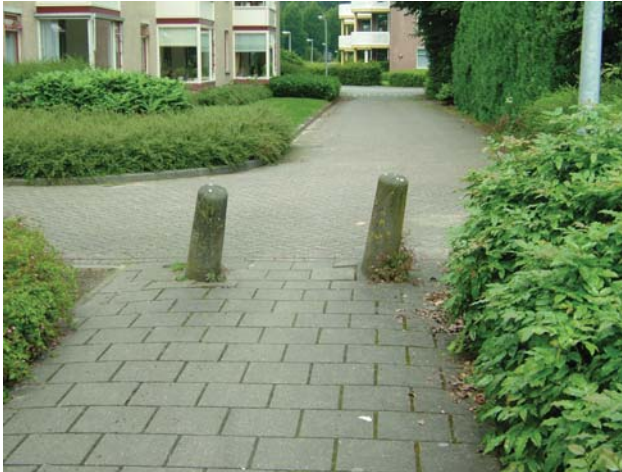
Brinkhoven:

- Deze verkeersremmers zijn bedoeld voor verschillende voertuigen. Maar helaas geldt dit ook voor iemand in een rolstoel.

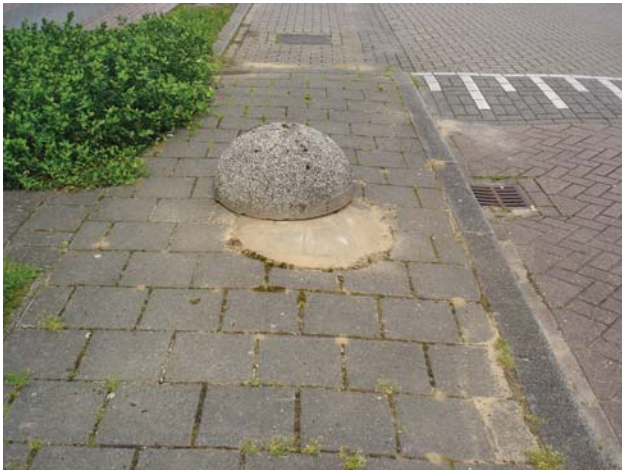
Brinkhoven:

- Deze straatversiering is voor ons een raadsel maar wel een grote belemmering.
- Rolstoelers, kinderwagens en rollators ed. kunnen dit opstakel helaas niet passeren en zullen dit via de rijweg moeten doen.

- De bollen verwijderen; Het trottoir vlak bestraten.

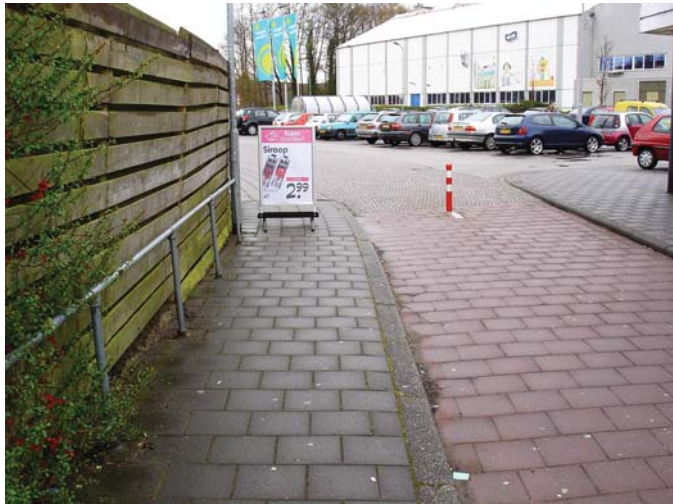
Brinklaan: (Super De Boer)

- Onmogelijke doorgang
- De winkelier dient zijn uitstalling te verwijderen.
- In Heerde zijn meer uitstallingen van winkeliers die een goede doorgang belemmeren.

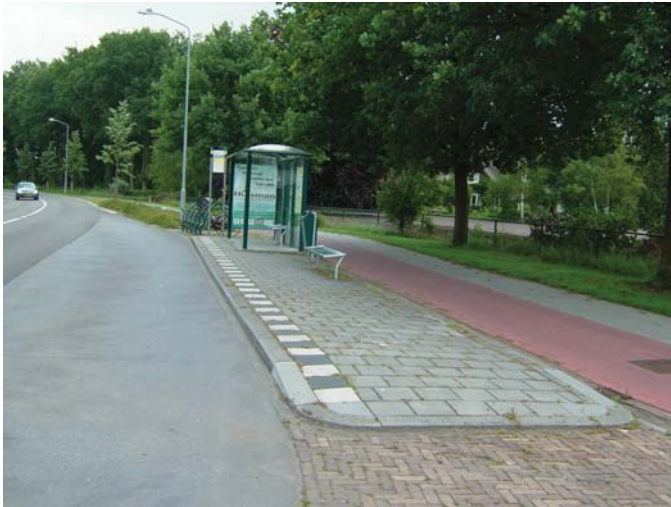
Bushalte Eperweg (nabij de Wendhorst)

- Deze bushalte is niet bereikbaar en bruikbaar voor de doelgroep, overal is een hoogte verschil van minimaal 60 mm.
- De abri is (bij slecht weer) niet bereikbaar voor mensen met een rollator of rolstoel, doorgang is te smal.

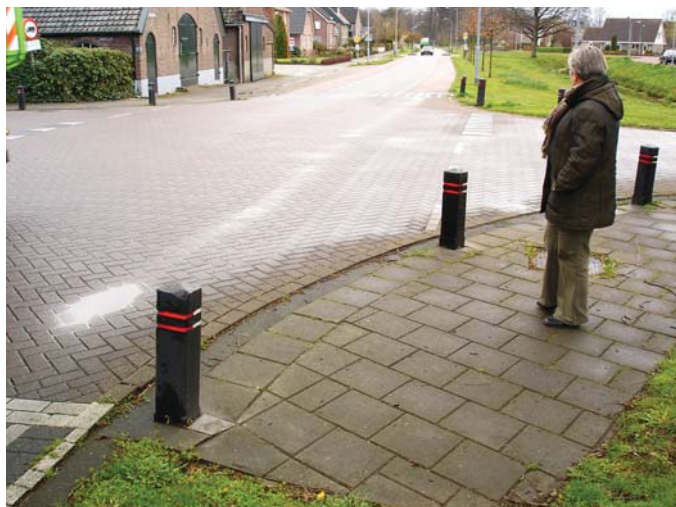
Kruising Keuterstraat – Prof. Jonkerlaan

- De molgoot is te diep, hier kan niet worden uitgeweken naar de overzijde, daar is alleen gras.
- De route in de Prof. Jonkerlaan is maar aan een kant geschikt voor rolstoelers of rollators.
- Tijdens het inventariseren zijn verschillende rolstoelgebruikers gepasseerd, iedereen maakte gebruik van de rijweg vanwege onbruikbare op- en afritten.

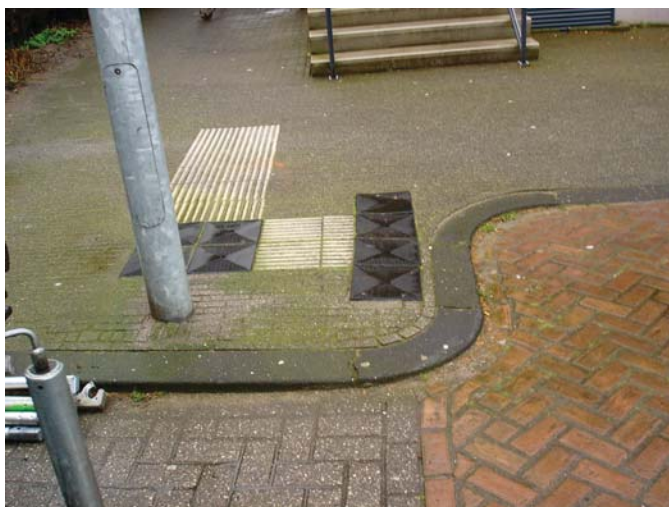
Het principe van onderstaande reeds aanwezige blindengeleidelijn is goed (het vervolg is onduidelijk)

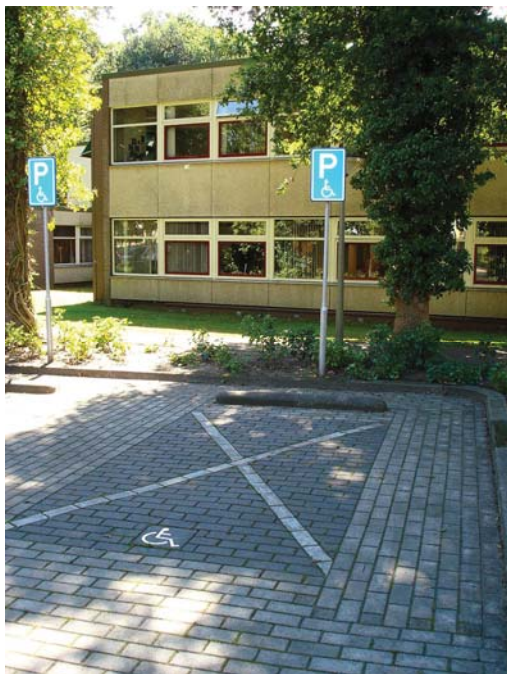
AIP's Gemeentehuis.

De aanwezige 3 parkeerplaatsen voldoen aan alle richtlijnen. Uitstekend voorbeeld voor de rest.

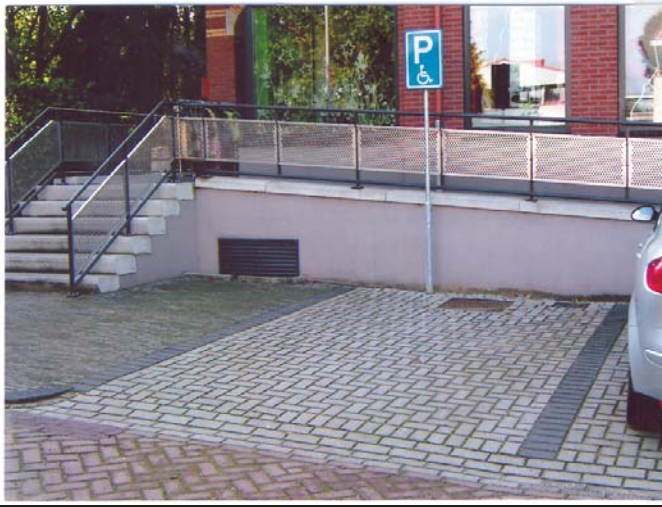
AIP Het Groene Hart

Ontbrekend aspect: Wit markeringskruis conform de richtlijnen van hoofdstuk 2.2.

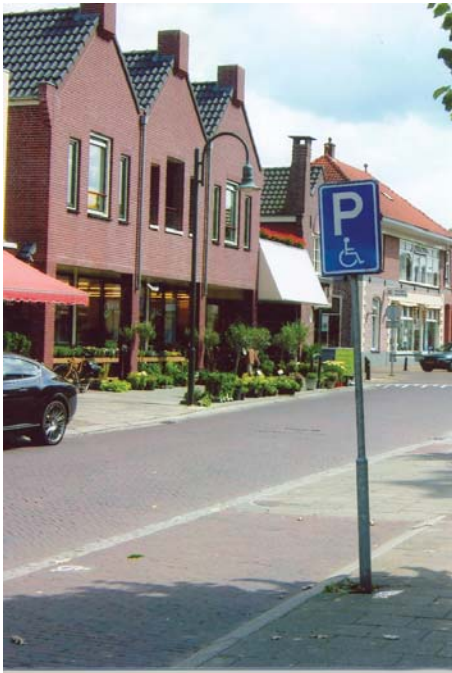
AIP Bonenburgerlaan

- Hier is een langs parkeerplaats gesitueerd met een breedte 2000 mm.
- De uitstapzijde van de bestuurder is gelegen aan de rijweg.
- De parkeerplaats voldoet niet aan de afmetingen en is niet veilig met in- en uitstappen.

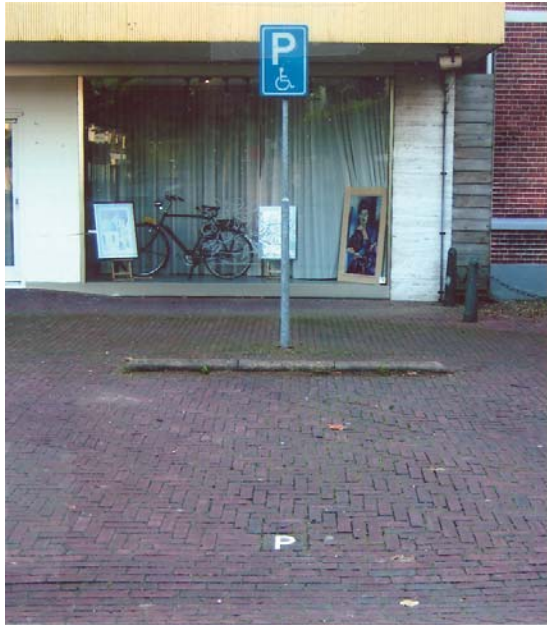
1^{ste} AIP Dorpsstraat nabij ingang NH-Kerk

- Ontbrekend aspect: Wit markeringskruis conform de richtlijnen van hoofdstuk 2.2.

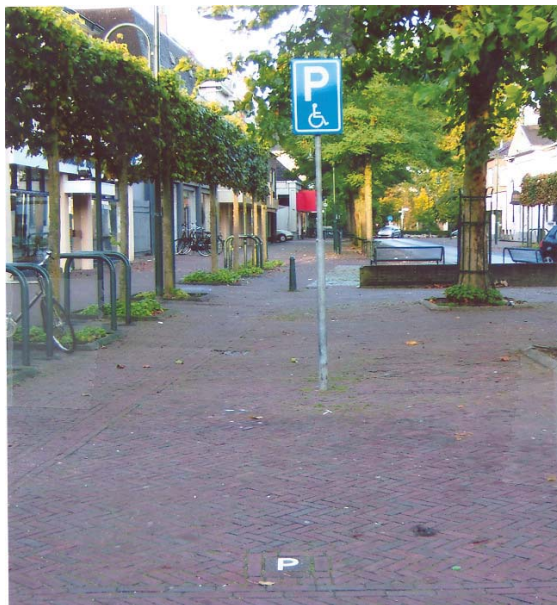
2^{de} AIP Dorpsstraat nabij ingang NH-Kerk

- Ontbrekend aspect: Wit markeringskruis conform de richtlijnen van hoofdstuk 2.2.

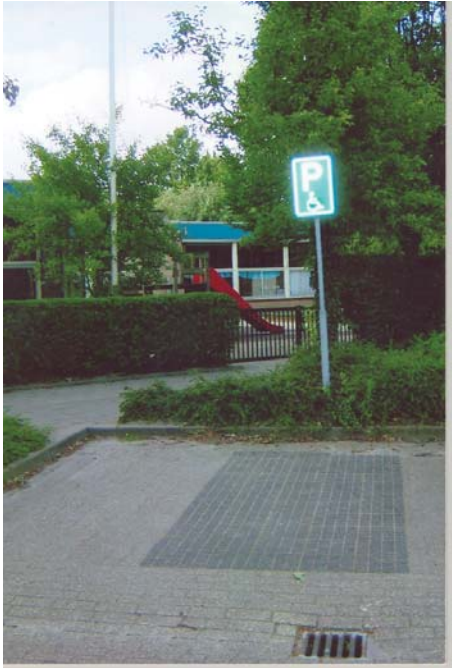
AIP Ramakerspad

- Ontbrekend aspect: Wit markeringskruis conform de richtlijnen van hoofdstuk 2.2.

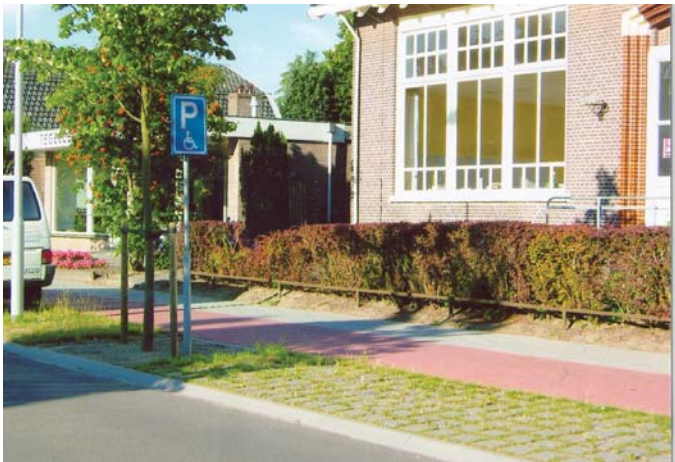
AIP Zwolseweg bij het 't Honk

- Hier is een langparkeerplaats gesitueerd met een breedte 1800 mm.
- De uitstapzijde van de bestuurder is gelegen aan de rijweg met een verhoging. Deze parkeerplaats is daardoor onbruikbaar.
- De parkeerplaats voldoet niet aan de afmetingen en is niet veilig met in en uitstappen.

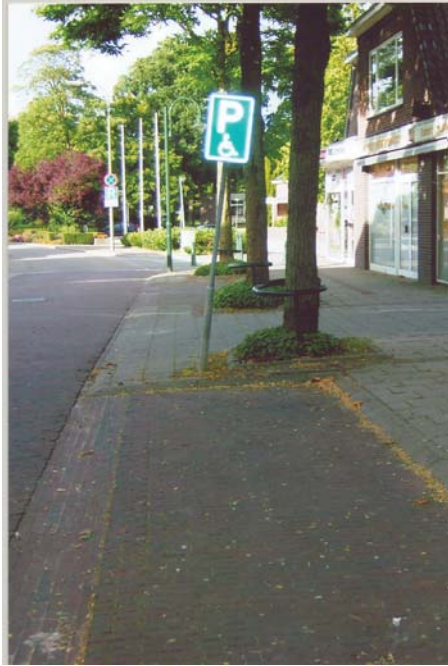
AIP Dorpsstraat

- Hier is een langs parkeerplaats gesitueerd met een breedte 2100 mm.
- De uitstapzijde van de bestuurder is gelegen aan de rijweg met een sterke dwarshelling naar de rijzijde van de weg.
- De parkeerplaats voldoet niet aan afmetingen en is niet veilig met in en uitstappen.

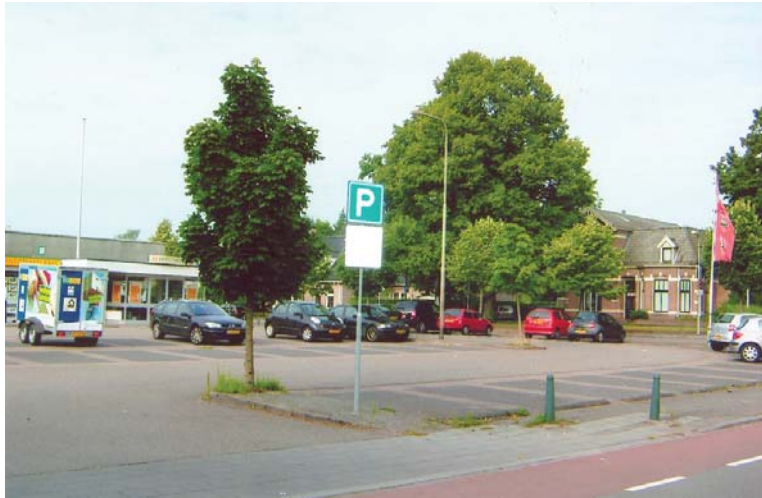
AIP Soerelseweg

- Geen parkeermogelijkheden voor mensen met een beperking.
- De parkeerplaats is belangrijk voor de bereikbaarheid van de winkels.

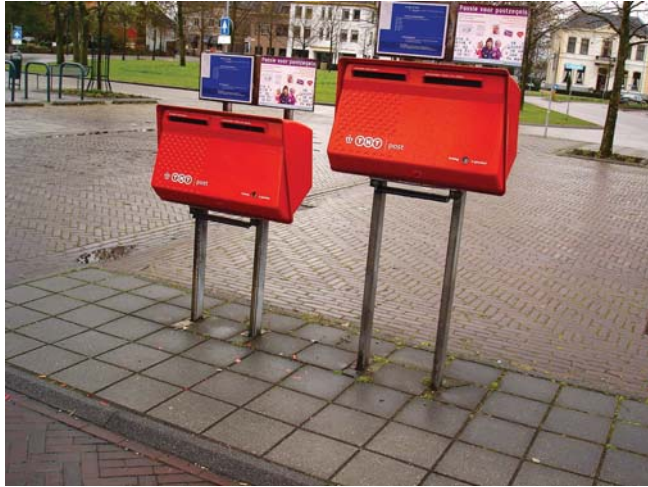
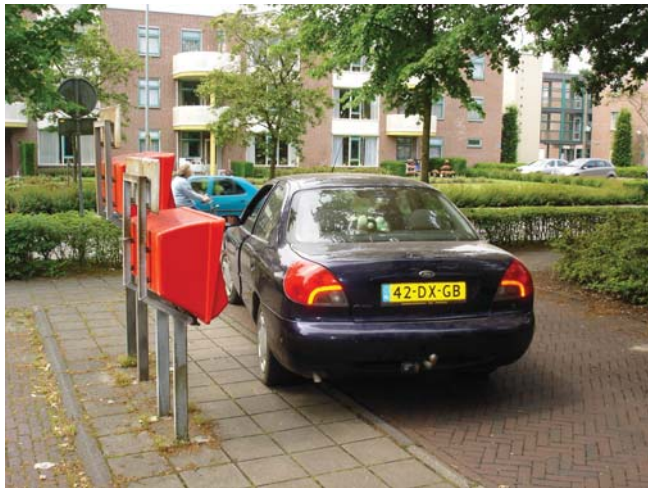
Plein voormalig postkantoor:

- Verlaagde brievenbus is bedoeld voor mensen in een rolstoel en u ziet wie er gebruik van maken. Het schijnt dat de verlaagde brievenbus aan het eind van de dag propvol zit en de hogere versie niet.
- Een ideale voorziening die voor veel mensen goed bruikbaar is en zeker voor gemakzuchtige automobilisten.

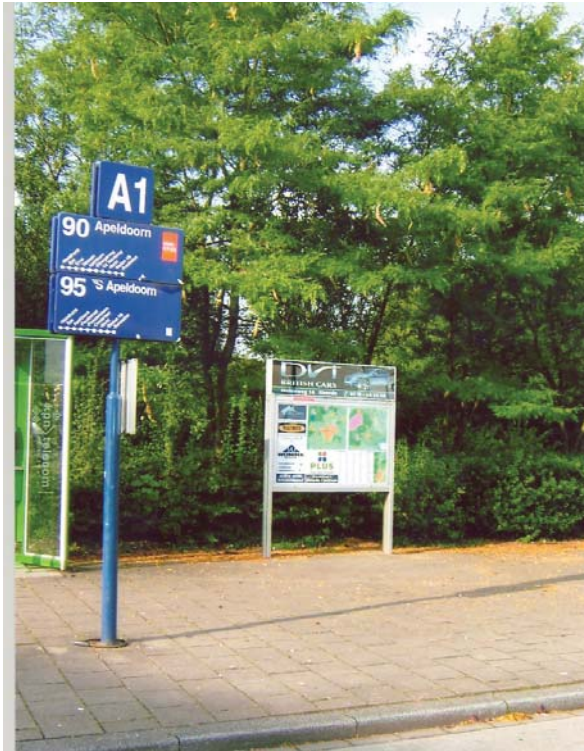
Busstation Brinklaan

- Het informatiebord bij het busstation Brinklaan is te hoog voor mensen in een rolstoel.
- Dit geldt ook voor het informatiebord nabij de Wendhorst (zie foto voorzijde rapport).
- Hoewel buiten de omvang van het onderzoeksgebied, geldt dit eveneens ten aanzien van het aanwezige informatiebord aan de Zwolseweg (nabij de Bolletjesfabriek) alsmede het informatiebord aan de Kamperweg (direct na afslag 29 van de A 50).

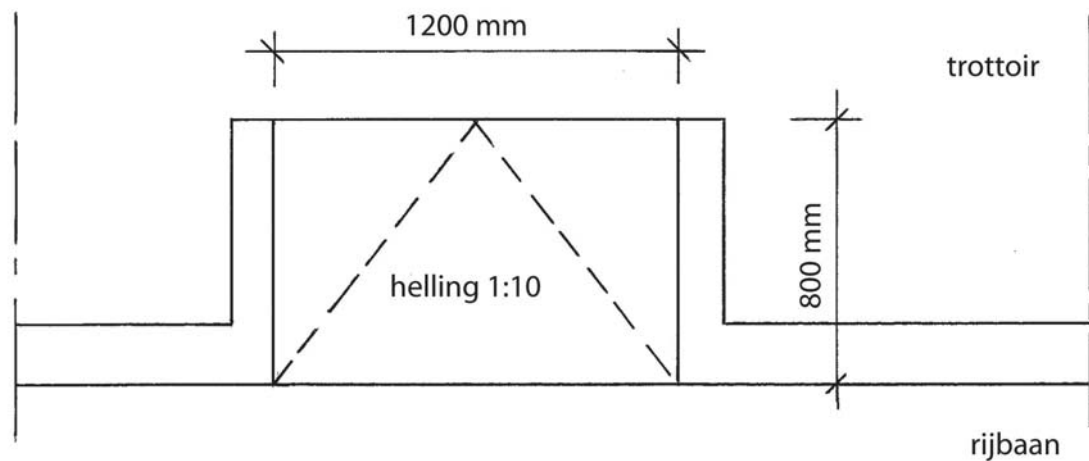
c. Bovenanzicht van oversteekplaats voor rolstoelgebruikers.

Oversteekplaatsen voor personen met een functiebeperking dienen tenminste 1200 mm. breed te zijn en een helling van 1:10 te hebben. Bij een hoogteverschil van 80 mm. tussen wegkant en trottoir dus een helling van 800 mm.

De oversteekplaatsen op kruispunten dienen recht tegenover elkaar op de tangentialpunten van de afrondingsbogen te liggen.
