# Schouwcatalogus Beheer en onderhoud groen openbare ruimte

## Gemeente de Bilt

Datum: Mei 2013  
Project: P 459-01  
Kenmerk: 2013465

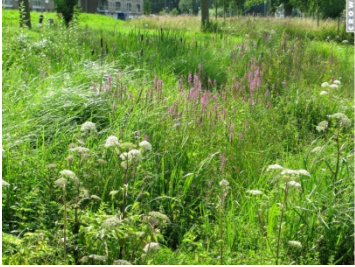
<p>De vegetatie bestaat uit zeer veel kruidachtige soorten.</p> <p>Het gras heeft geen beschadigingen.</p>	<p><b>aantal soorten:</b> &gt; 30 stuks per 25 m<sup>2</sup></p> <p><b>Beschadiging:</b> 0 % per 100 m<sup>2</sup></p>
A

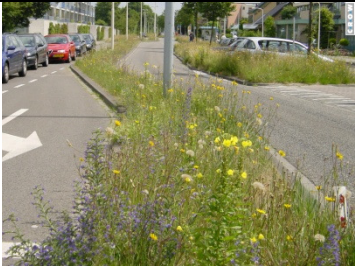
<p>De vegetatie bestaat uit veel kruidachtige soorten.</p> <p>Het gras heeft weinig beschadigingen.</p>	<p><b>aantal soorten:</b> &gt; 25 stuks per 25 m<sup>2</sup></p> <p><b>Beschadiging:</b> ≤ 1 % per 100 m<sup>2</sup></p>
B

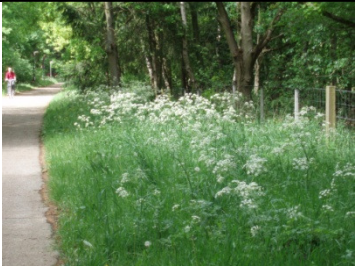
<p>De vegetatie bestaat uit redelijk veel kruidachtige soorten.</p> <p>Het gras heeft hier en daar beschadigingen.</p>	<p><b>aantal soorten:</b> &gt; 15 stuks per 25 m<sup>2</sup></p> <p><b>Beschadiging:</b> ≤ 5 % per 100 m<sup>2</sup></p>
C

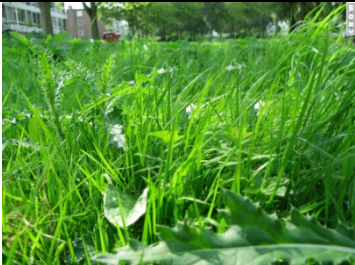
<p>De vegetatie bestaat uit enkele kruidachtige soorten.</p> <p>Het gras heeft redelijk veel beschadigingen.</p>	<p><b>aantal soorten:</b> &gt; 10 stuks per 25 m<sup>2</sup></p> <p><b>Beschadiging:</b> ≤ 10 % per 100 m<sup>2</sup></p>

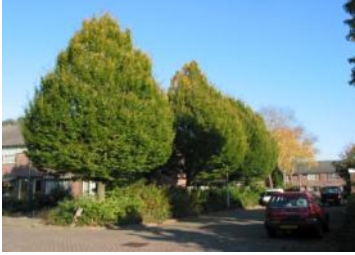
<p>Vitale, volgroeide bomen: De bomen zijn gezond en groeikrachtig en de boomspiegels hebben een goede omvang</p>	<ul style="list-style-type: none"> <li>• Vitaal</li> <li>• Max 1% geen evenwichtige kroon/schade</li> <li>• Max. 1% moet urgent worden gesnoeid.</li> <li>• Max. 1% heeft enige stamschade</li> <li>• Aantal bomen is perfect afgestemd op de locatie.</li> <li>• Rijen of vakken zijn volledig</li> </ul>
A

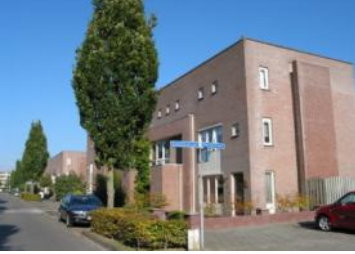
<p>Vitale bomen: Gezonde en groeikrachtige bomen maar nog niet volgroeid. De boomspiegels hebben een goede omvang.</p>	<ul style="list-style-type: none"> <li>• Vitaal</li> <li>• Max. 5% geen evenwichtige kroon / schade</li> <li>• Max. 5% moet urgent worden gesnoeid.</li> <li>• Max. 5% heeft enige stamschade</li> <li>• Aantal bomen is heel goed afgestemd op de locatie.</li> <li>• Max. 5% onvolledigheid in rijen of vakken</li> </ul>
B

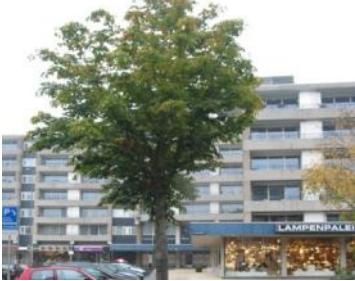
<p>Redelijk vitale bomen. De boomspiegels zijn redelijk van omvang.</p>	<ul style="list-style-type: none"> <li>• Redelijk vitaal</li> <li>• Max. 20% geen evenwichtige kroon / schade</li> <li>• Max. 20% moet urgent worden gesnoeid.</li> <li>• Max. 20% heeft enige stamschade</li> <li>• Aantal bomen is goed afgestemd op de locatie.</li> <li>• Max. 20% onvolledigheid in rijen of vakken.</li> </ul>

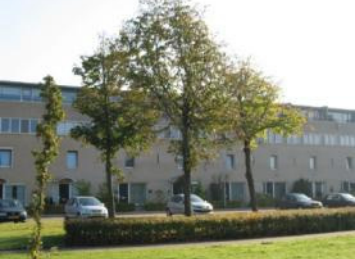
<p>De bomen zijn niet groeikrachtig: Ze zien er niet gezond uit. Er zijn dode takken te zien en slechts weinig blad. De boomspiegels zijn te krap.</p>	<ul style="list-style-type: none"> <li>• Problemen met vitaliteit</li> <li>• Max. 40% geen evenwichtige kroon /schade</li> <li>• Max. 40% moet urgent worden gesnoeid. Enkele situaties spoed.</li> <li>• Max. 40% heeft enige stamschade</li> <li>• Enkele bomen niet goed afgestemd op de locatie.</li> <li>• Max. 40% onvolledig</li> </ul>
D

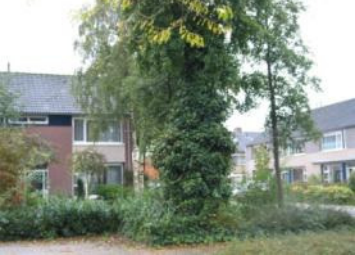
<p>De bomen zijn bijna dood: Ernstige problemen met vitaliteit. Er is veel dood hout, en heel weinig of geen blad. De boomspiegels voldoen niet.</p>	<ul style="list-style-type: none"> <li>• Niet vitaal</li> <li>• &gt; 40% geen evenwichtige kroon of schade.</li> <li>• &gt; 40% moet urgent worden gesnoeid.</li> <li>• &gt; 40% heeft enige stamschade</li> <li>• Aantal bomen is slecht afgestemd op de locatie.</li> <li>• &gt;40% onvolledig</li> </ul>

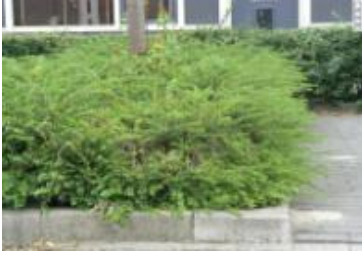
<p>Uitstekend onderhouden:</p> <p>Heestervakken fleuren de straat op, ogen fris en verzorgd en het vak is volledig.</p>	<ul style="list-style-type: none"> <li>• Voldoet aan (jeugdfase) eindbeeld</li> <li>• Geen snoei- of dunningsachterstand</li> <li>• Geen verdringing</li> <li>• Maat van het vak is goed bij assortiment</li> <li>• Vitaliteit: minder dan 1% is matig of slecht</li> <li>• Geen schades en vernielingen</li> <li>• Geen overgroei</li> </ul>
A	 	<p>Goed onderhouden:</p> <p>De beplanting is overal aanwezig en recent gesnoeid. Er zijn geen kale plekken. Jonge, redelijk volgroeide beplanting</p>	<ul style="list-style-type: none"> <li>• Voldoet aan (jeugdfase) eindbeeld</li> <li>• Snoei- of dunningsachterstand max. 5%</li> <li>• Verdringing max. 5%</li> <li>• Maat van het vak past goed bij assortiment.</li> <li>• Vitaliteit: minder dan 5% is matig ofslecht</li> <li>• Schades en vernielingen max. 5%</li> <li>• Nauwelijks overgroei</li> </ul>

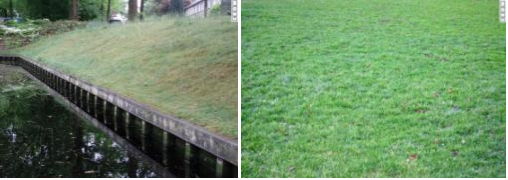
<p>Uitstekend onderhouden: Er is een gesloten grasmatt met goede draagkracht. Er zijn geen schades en rijsporen.</p> <p>Er is geen afkalving</p>	<ul style="list-style-type: none"> <li>• Geen zichtbare beschadigingen</li> <li>• Grasmatt is gesloten, max 1% is dood en heeft schade</li> <li>• Storingsvegetatie minder dan 10%.</li> <li>• Maaihoogte max. 15 cm</li> <li>• Bijgemaaid rond alle obstakels.</li> </ul>
A

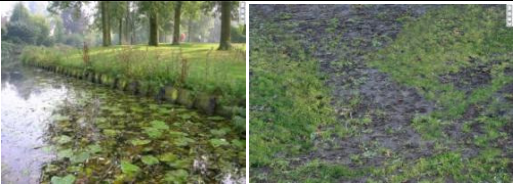
<p>Onvoldoende onderhouden: De grasmatt kent kale plekken, beschadigingen en diepe rijsporen. Het gras heeft onvoldoende draagkracht. Er is redelijk veel afkalving.</p>	<ul style="list-style-type: none"> <li>• Redelijk veel zichtbare beschadigingen (minder dan 30% per 100m)</li> <li>• Grasmatt is niet gesloten, max 40% is dood en heeft schade.</li> <li>• Storingsvegetatie minder dan 40%.</li> <li>• Maaihoogte max. 60 cm</li> <li>• Niet bijgemaaid rondom meerdere obstakels</li> </ul>

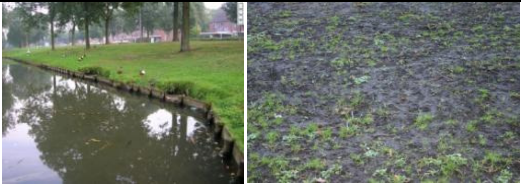
<p>Slecht onderhouden: Het gras is grotendeels verdwenen, kent veel schade en diepe rijsporen. Het gras is grote delen van het jaar niet begaanbaar.</p> <p>Er is veel afkalving.</p>	<ul style="list-style-type: none"> <li>• Veel zichtbare beschadigingen (meer dan 30% per 100m)</li> <li>• Grasmatt is niet gesloten, meer dan 40% is dood en heeft schade</li> <li>• Storingsvegetatie meer dan 40%</li> <li>• Maaihoogte max. 60 cm</li> <li>• Niet bijgemaaid rondom obstakels</li> </ul>

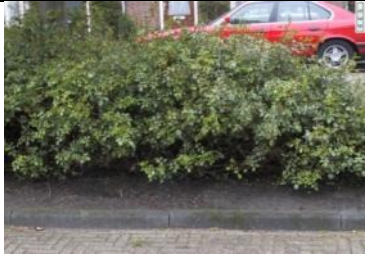
<p>Brandschoon: Er is geen onkruid.</p>	<ul style="list-style-type: none"> <li>• De kruidenbedekking is maximaal 10%</li> <li>• De kruidenhoogte tussen de heesters is maximaal 10 cm</li> <li>• Er zijn geen verspreide resten aanwezig</li> <li>• Er zijn geen verzamelde resten aanwezig</li> </ul>
A

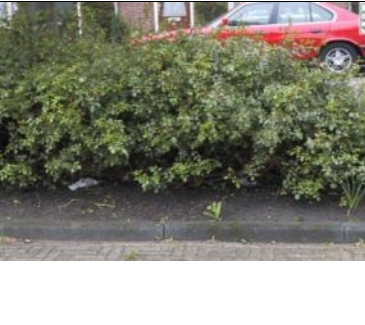
<p>Schoon: Er is nauwelijks onkruid zichtbaar, het is net opgekomen en niet opvallend.</p>	<ul style="list-style-type: none"> <li>• De kruidenbedekking is maximaal 20% van het oppervlak</li> <li>• De kruidenhoogte tussen de heesters is maximaal 10 cm</li> <li>• Er bevinden zich verspreide resten op meer dan 10% van het oppervlak</li> <li>• Er zijn geen verzamelde resten aanwezig</li> </ul>
B

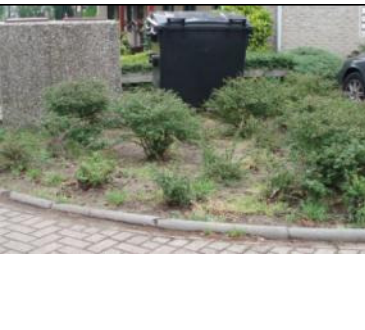
<p>Matig schoon: Er is plekgewijs onkruid. Niet storend of overheersend in het beeld door beperkte hoogte en bedekking.</p>	<ul style="list-style-type: none"> <li>• De kruidenbedekking is maximaal 40% van het oppervlak</li> <li>• De kruidenhoogte tussen de heesters: is maximaal 30 cm</li> <li>• Er bevinden zich verspreide resten op meer dan 25% van het oppervlak</li> <li>• Er zijn geen verzamelde resten aanwezig</li> </ul>

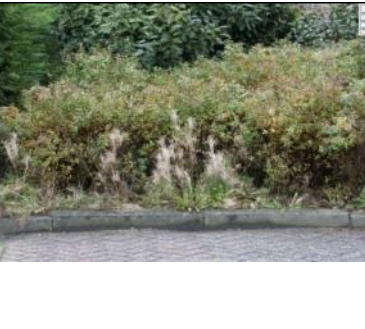
<p>Onverzorgd: Er is redelijk veel onkruid.</p>	<ul style="list-style-type: none"> <li>• De kruidenbedekking is maximaal 40% van het oppervlak</li> <li>• De kruidenhoogte tussen de heesters is maximaal 50 cm</li> <li>• Er bevinden zich verspreide resten op meer dan 25% van het oppervlak</li> <li>• Er zijn enkele verzamelde resten aanwezig</li> </ul>
D

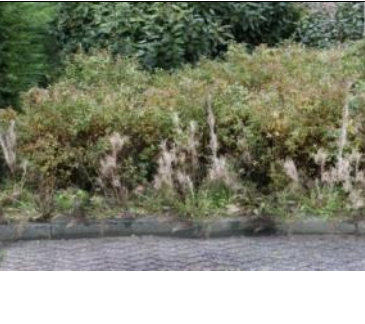
<p>Vervuild: Er is veel onkruid op een groot oppervlak en hoog</p>	<ul style="list-style-type: none"> <li>• De kruidenbedekking is maximaal 40% van het oppervlak</li> <li>• De kruidenhoogte tussen de heesters is maximaal 50 cm</li> <li>• Er bevinden zich verspreide resten op meer dan 50% van het oppervlak</li> <li>• Er zijn veel verzamelde resten aanwezig</li> </ul>

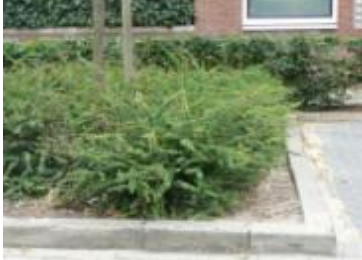
<p>Goed onderhouden:</p> <p>Het groen is overal aanwezig en recent gesnoeid. Er zijn geen kale plekken. Jonge, redelijk volgroeide beplanting</p>	<ul style="list-style-type: none"> <li>• Voldoet aan (jeugdfase) eindbeeld</li> <li>• Snoei- of dunningsachterstand max. 5%</li> <li>• Verdringing max. 5%</li> <li>• Maat van het vak past goed bij assortiment.</li> <li>• Vitaliteit: minder dan 5% is matig of slecht</li> <li>• Schades en vernielingen max. 5%</li> <li>• Nauwelijks overgroei</li> </ul>

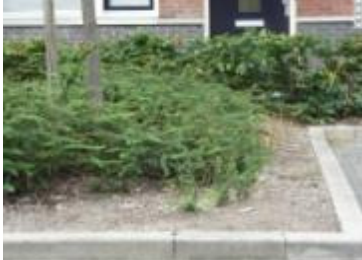
<p>Redelijk onderhouden</p> <p>Het groen ziet er redelijk onderhouden uit. Beplanting kan soms wat karig ogen, er zijn wat kale plekken. Planten verdringen elkaar enigszins en er kan sprake zijn van overgroeide randen.</p>	<ul style="list-style-type: none"> <li>• Voldoet aan (jeugdfase) eindbeeld</li> <li>• Snoei- of dunningsachterstand max. 20%</li> <li>• Verdringing max. 20%</li> <li>• Maat van het vak redelijk tov assortiment.</li> <li>• Vitaliteit: minder dan 20% is matig of slecht</li> <li>• Schades en vernielingen max. 20%</li> <li>• Enige overgroei op het pad, maar beperkte hinder</li> </ul>
C

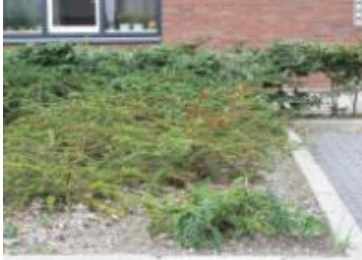
<p>Onvoldoende onderhouden:</p> <p>Er zijn duidelijke achterstanden in onderhoud. Groen is niet gesnoeid en soms ontbreken er struiken en planten.</p>	<ul style="list-style-type: none"> <li>• Voldoet aan (jeugdfase) eindbeeld</li> <li>• Snoei- of dunningsachterstand max. 40%</li> <li>• Verdringing max. 40%</li> <li>• Maat van het vak past niet bij assortiment.</li> <li>• Vitaliteit: minder dan 40% is matig of slecht</li> <li>• Schades en vernielingen max. 40%</li> <li>• Aanzienlijke en hinderlijke overgroei</li> </ul>

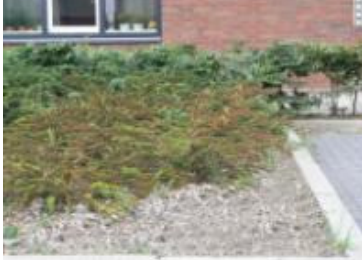
<p>Verwilderd of verdwenen:</p> <p>Het groen is verwilderd of verdwenen. De struiken en planten zijn beschadigd en lijken niet onderhouden te worden.</p>	<ul style="list-style-type: none"> <li>• Voldoet aan (jeugdfase) eindbeeld</li> <li>• Snoeiachterstand meer dan 40%</li> <li>• Verdringing meer dan 40%</li> <li>• Maat van het vak redelijk t.o.v. assortiment.</li> <li>• Vitaliteit: meer dan 40% is matig of slecht</li> <li>• Schades en vernielingen meer dan 40%</li> <li>• Veel en hinderlijke overgroei</li> </ul>
