Asbestinventarisatie conform SC 540

Opdrachtgever: Steelhaven B.V.
Onderzoekslocatie: Voorstad Sint Jacob 158, 6041 LN te Roermond - loods & verontreinigd gebied
Opdrachtnemer: Search Ingenieursbureau B.V. (certificaatnr. : 07-D070109a)
Deskundig Inventariseerder Asbest (DIA): Marcel Dukers 04E-291113-140137
 Paul Verbossen 51E-040814-410585
 Stefan van Lee 04E-110414-140164
Datum rapportage: 24-12-2014
Datum interne autorisatie: 24-12-2014
Status rapportage: Definitief
Projectidentificatiecode: 24.14.09912.1

Adres onderzoekslocatie: Voorstad Sint Jacob 158 te Roermond - loods & verontreinigd gebied
 Projectnummer: 24.14.09912.1
 Datum onderzoek: 17-12-2014 *

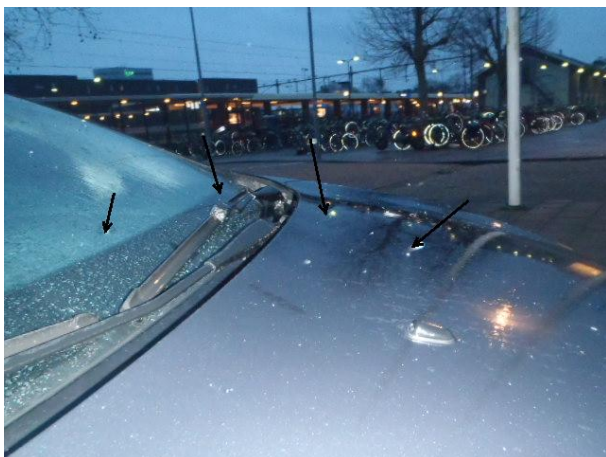
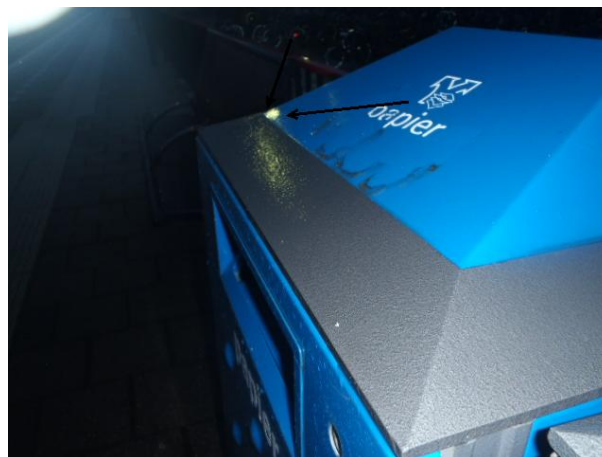
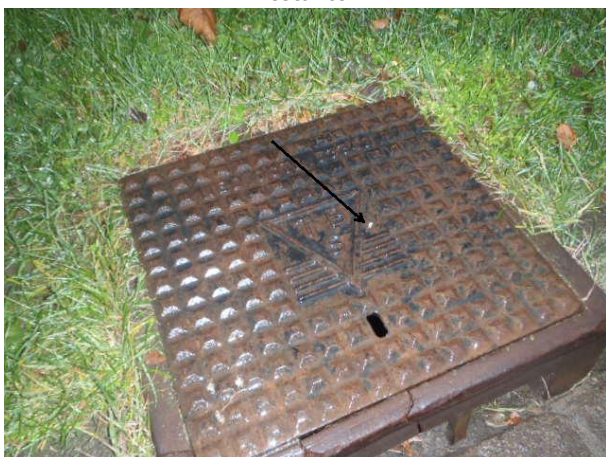
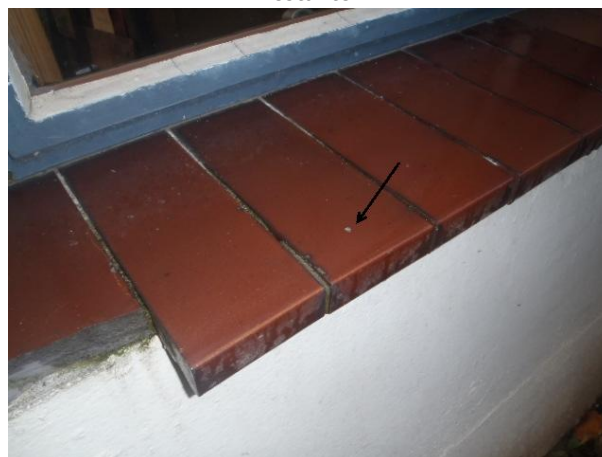
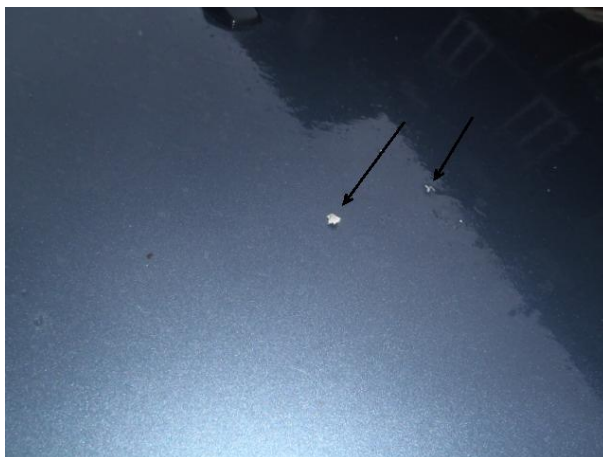
Restanten

Omschrijving toepassing:	restanten
Plaats in ruimte(s):	op maaiveld, daken, goten, galerijen enz.
Bevestigingsmethode:	los
Bereikbaarheid:	Goed
Intact:	Nee
Verweerd:	Nee
Zonder breuk en / of beschadigingen te verwijderen:	Nee
Aantal:	1 Locatie
Afmetingen:	560.000 m ² totaal
Monstercode:	1 (MO-MDU-0000120-2), 1 t/m 4 (MO-MCO-0000015)
Analyseresultaat:	10-15% CHR (wit asbest)
Aard van materiaal:	hechtgebonden

Het betreft hier losse brandrestanten aangetroffen in de straten en plantsoenen.

De restanten zijn ook aangetroffen op vlakkere liggende delen: denk aan daken, goten, galerijen, waterslagen, kozijndorpels en dergelijke.

De restanten zijn aangetroffen over een lengte van circa 1600 meter vanaf de brandhaard. De gemiddelde breedte waarover restanten zijn waargenomen bedraagt circa 350 meter.

Het materiaal is hechtgebonden, zwaar beschadigd en in de woonwijk en centrum zijn deze restanten zeer klein. Kans op secundaire emissie bij betreding van het gebied is hierdoor aanwezig. Geadviseerd wordt de restanten op korte termijn te laten verwijderen. Tot die tijd wordt geadviseerd het verontreinigde gebied (zie plattegrond in *Bijlage I*) af te sluiten om secundaire emissie te voorkomen.

De verwijdering dient in een klasse 2 buitensanering uitgevoerd te worden door een SC-530 gecertificeerd bedrijf, met gebruikmaking van best bestaande saneringsmiddelen.

In de waterbodems en tussen begroeiing is inspectie niet mogelijk. Geadviseerd wordt een aanvullend onderzoek asbest in grond en puin (NEN 5897/NEN 5707) en asbest in waterbodems (NTA 5727) uit te voeren om vast te stellen wat de asbestvezelconcentraties in deze onderdelen zijn.

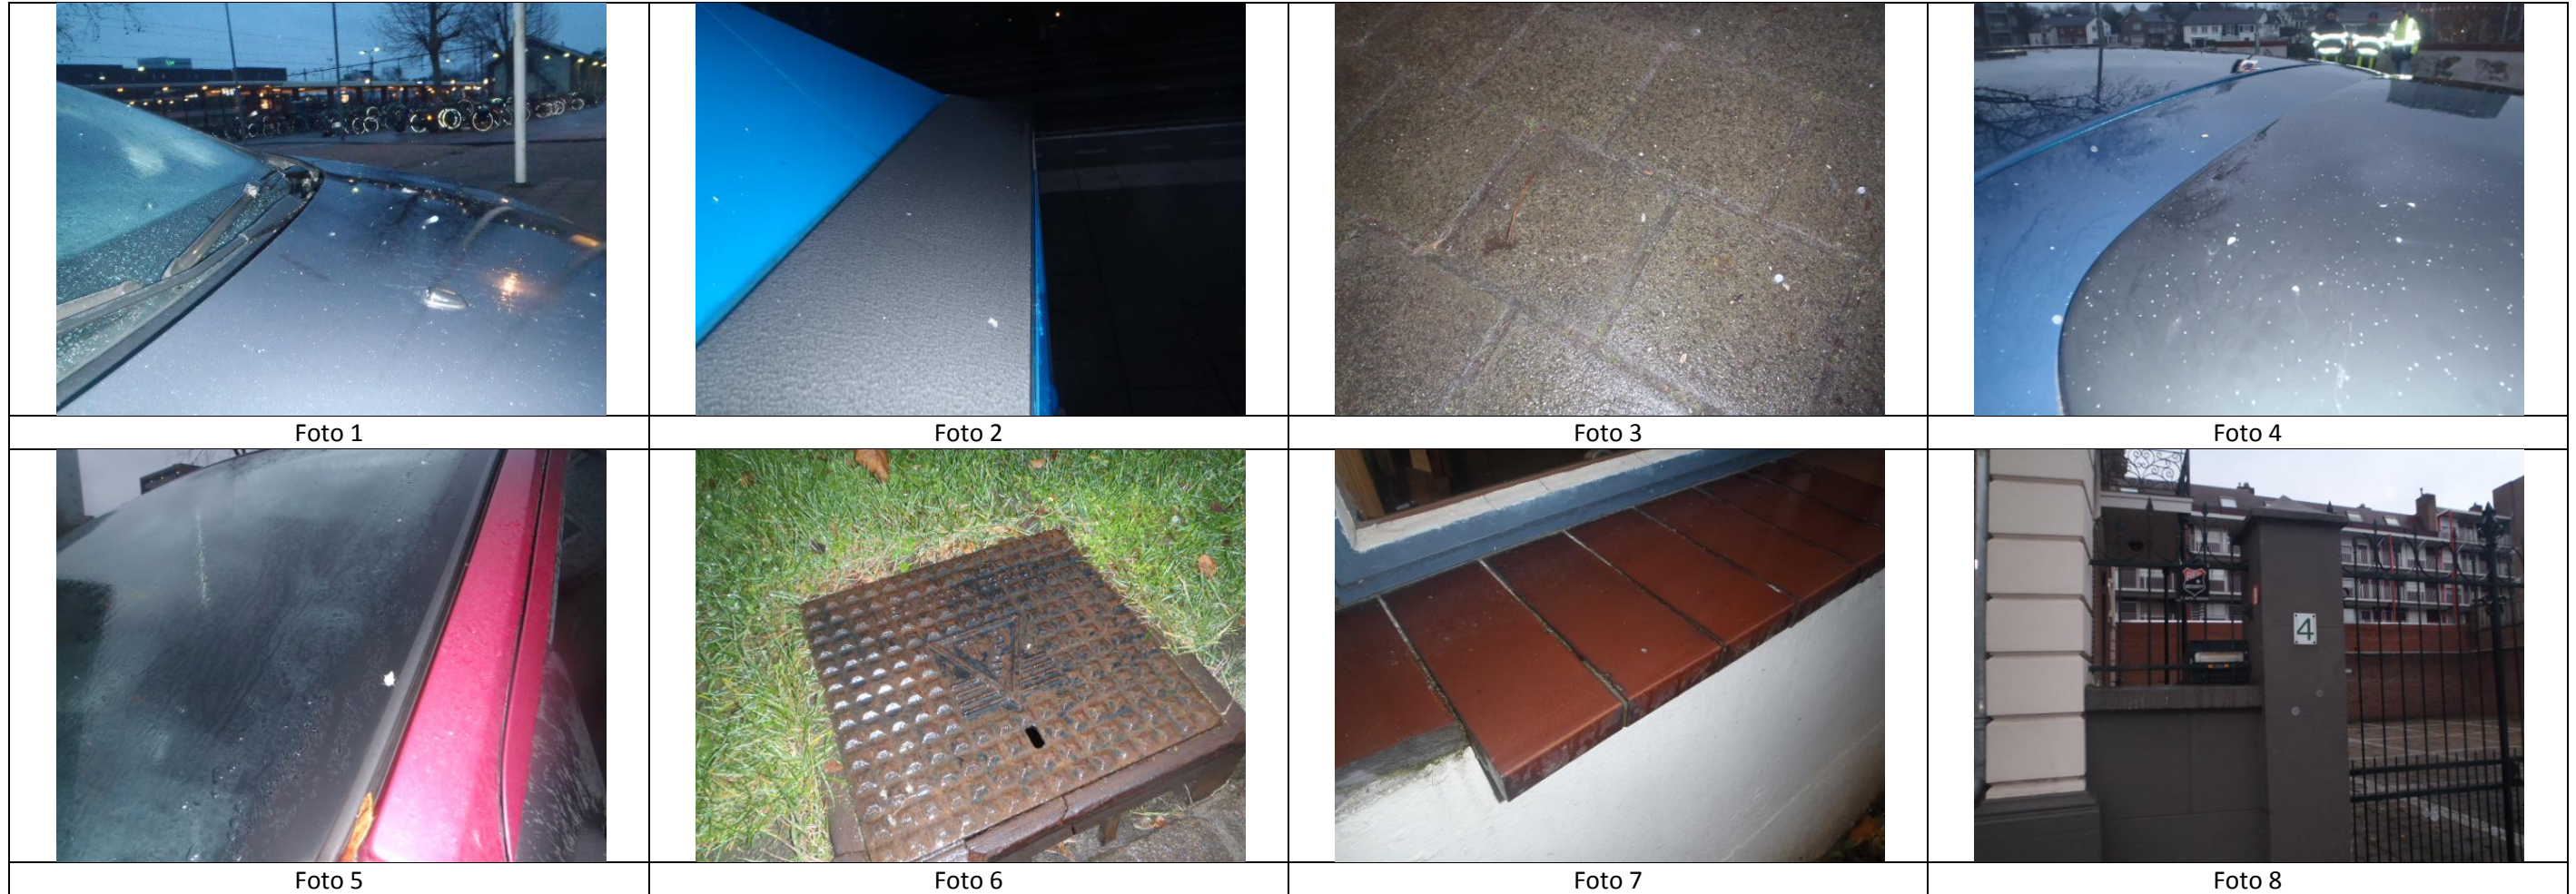
BIJLAGE I Plattegrond(en)

: verontreinigd gebied vanaf Voorstad Sint Jacob 158 te Roermond
