TNO-rapport
TNO-MEP – R 2000/366

Beoordeling van de gelijkwaardigheid van de toepassing van Geologger® als dichte eindafwerking van een stortplaats

Datum
oktober 2000

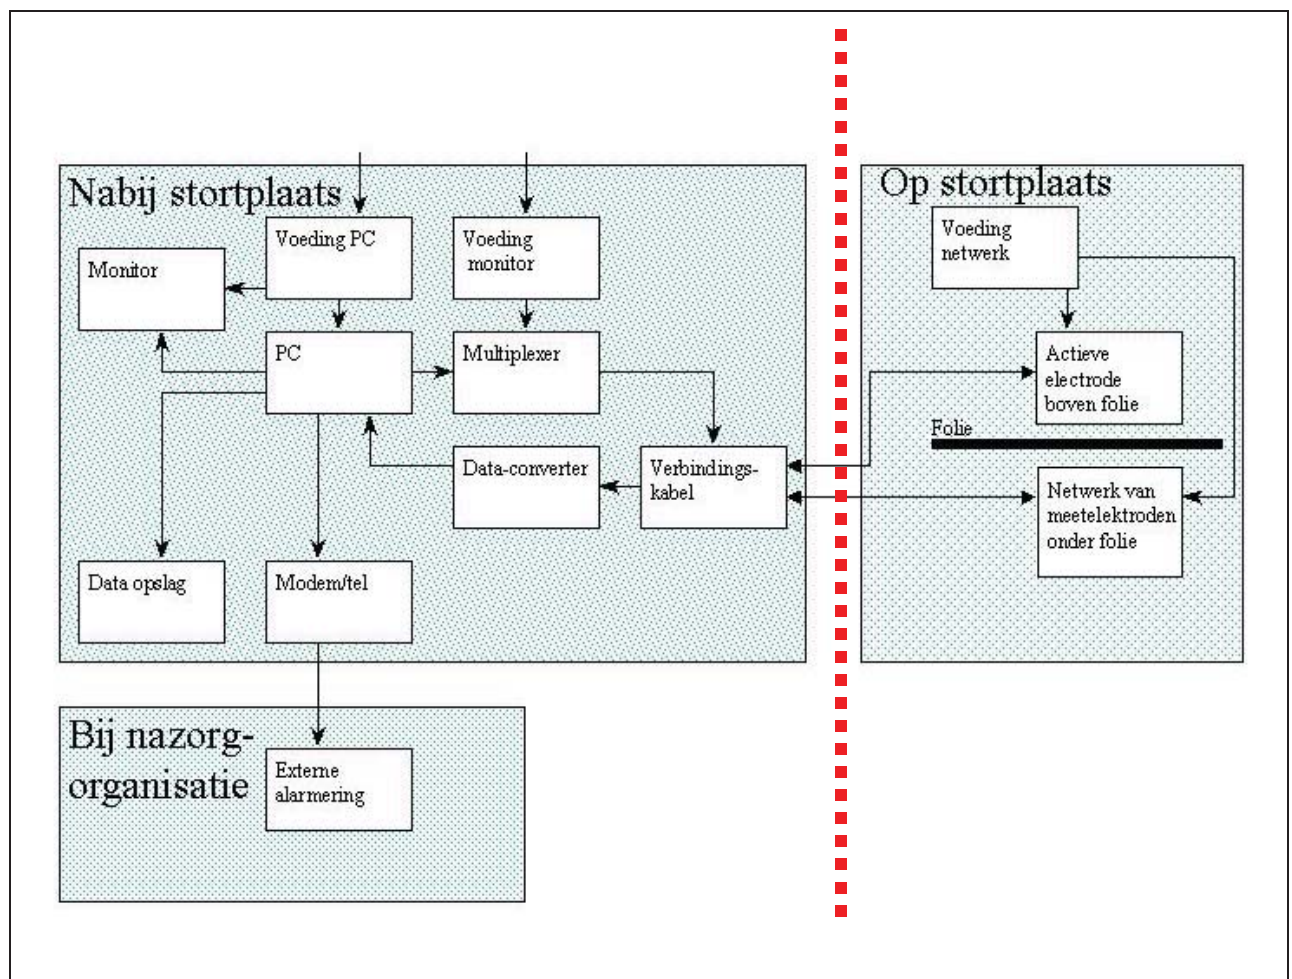
Figuur 2.3 Indeling van Geologger (zie bijlage 3)

In bovenstaande figuur is die onderverdeling aangegeven. Alles wat links van de stippellijn staat, is in de omgeving van het daadwerkelijke stortcompartiment aangebracht en daarmee relatief makkelijk te vervangen. Alles wat rechts van de gestippelde lijn staat, is ingebouwd in de bovenafdeling van het stortcompartiment en daarmee moeilijker te vervangen.

In bijlage 3 is als onderdeel van de FMECA, een verder uitgewerkte beschrijving van Geologger opgenomen. Uit het hierboven beschreven principe blijkt dat Geologger onderverdeeld kan worden in het netwerk van elektroden die in de stort worden ingebouwd en het ondersteunende systeem dat om de stortplaats (i.c. in een gebouw rond de stortplaats) aanwezig is.

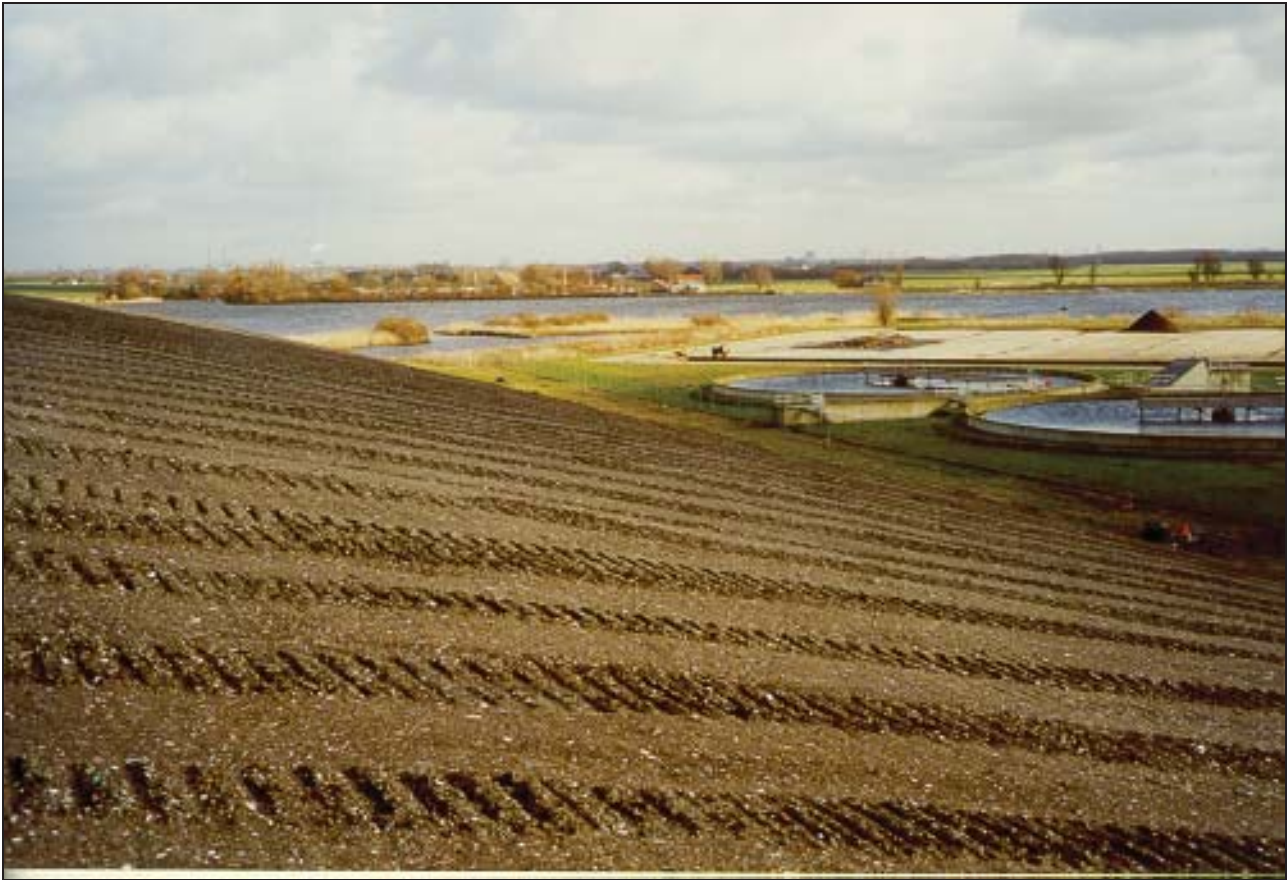
Figuur IV.1 Foto genomen vanaf de stortplaats Schoteroog

Schoteroog is een stortplaats te Haarlem. In de periode van 1971 tot 1977 is de stort gebruikt als stort voor huisvuil, puin en bedrijfsafval. Later is er nog eens 400.000 m³ afvalstoffen gestort [Stam].

Op dát afval zal als onderdeel van de sanering van Schoteroog een bovenafdichting aangebracht worden volgens het principe van IBC. Die sanering houdt in dat rondom Schoteroog een vloeistofdichte schermwand is aangebracht.

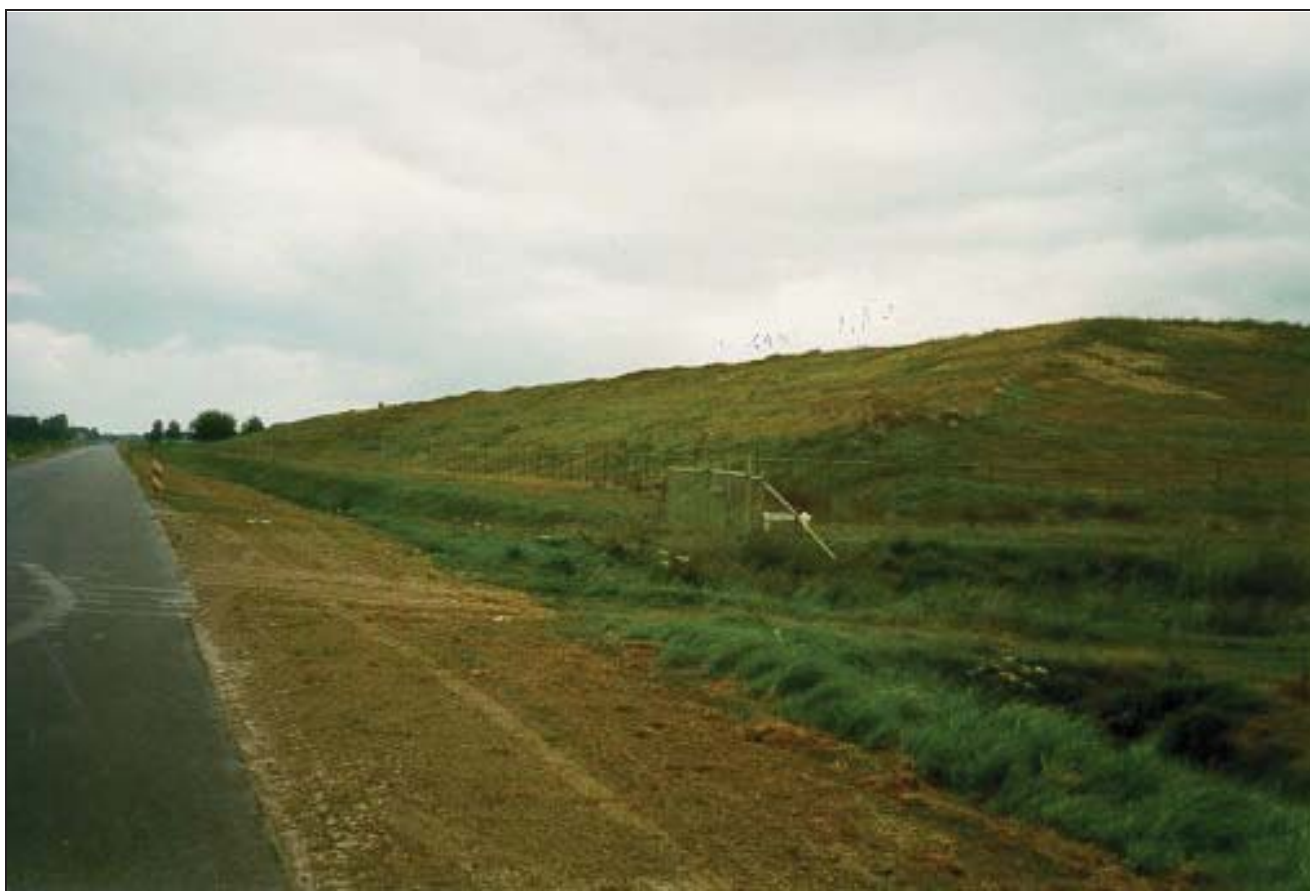
Figuur IV-2 Zijaanzicht van de stortplaats Het Friese Pad

Gelet op de aard van het afval, hoeft geen bijzonder zettinggedrag verwacht te worden. Het zettingverloop wordt conform het Nazorgplan bijgehouden. De zetting van de ondergrond is vastgesteld op 20 cm (Oranjewoud, 2000).

Ten aanzien van zettinggedrag, gasvorming en eventueel andere aspecten, kan geconcludeerd worden dat Het Friese Pad een reguliere stortplaats is.

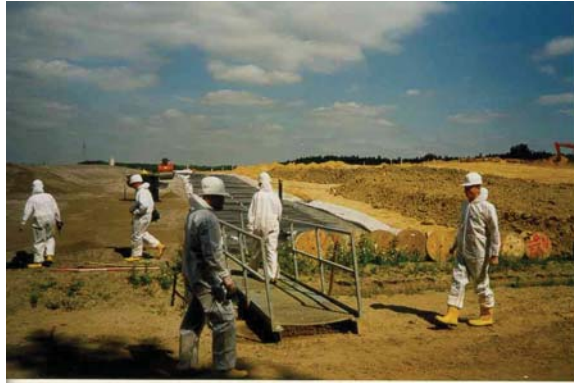
Foto 1: Toegang tot stortcompartiment in afwerking. Zichtbaar zijn de HDPE-folie, de drainage-mat en de drainage- en afwerklaag

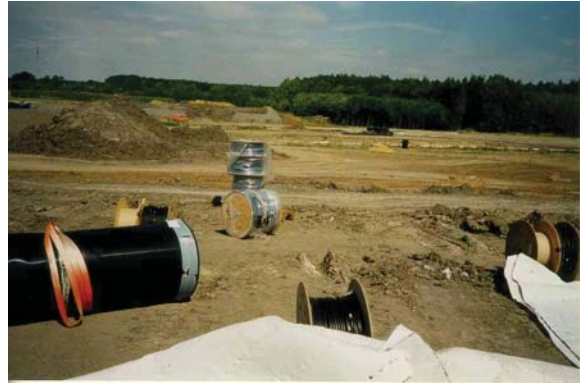
Foto 2: De diverse rollen met kabels voor het Geologger-systeem zijn zichtbaar

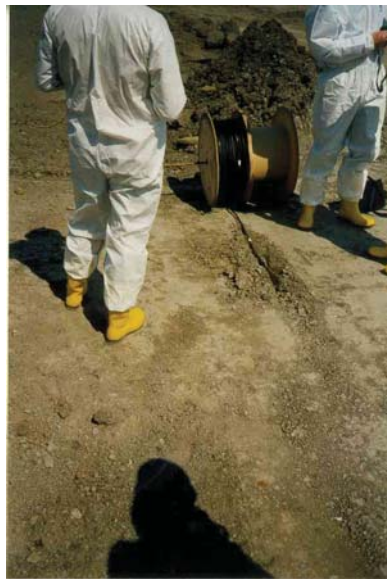
Foto 3: Een kabel van het Geologger-systeem die deels is aangebracht. De rest van de kabel zit nog op de rol

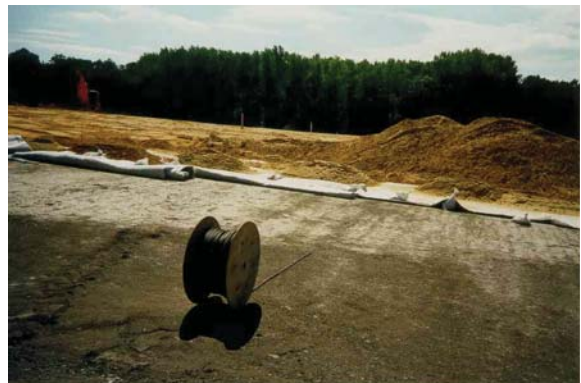
Foto 4: Kabelrol van het Geologger-systeem. De kabel "verdwijnt" onder de kunststoffolie

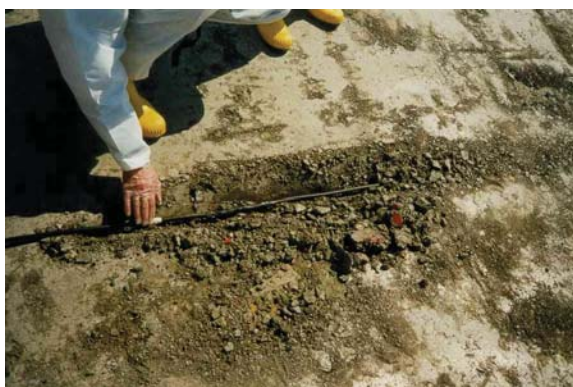
Foto 5: Kabel die is aangebracht in de steunlaag en waar te zijner tijd de kunststoffolie overheen komt

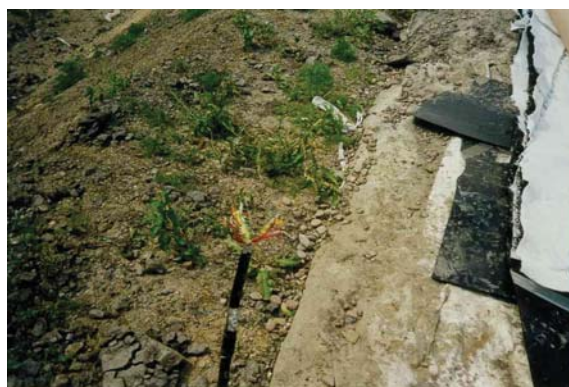
Foto 6: 20-Aderige kabel van het Geologgersysteem
