*Plan van aanpak onderzoek bestaande werken AVI-
bodemas*

Ministerie van VROM/DGM

datum 14 april 2004

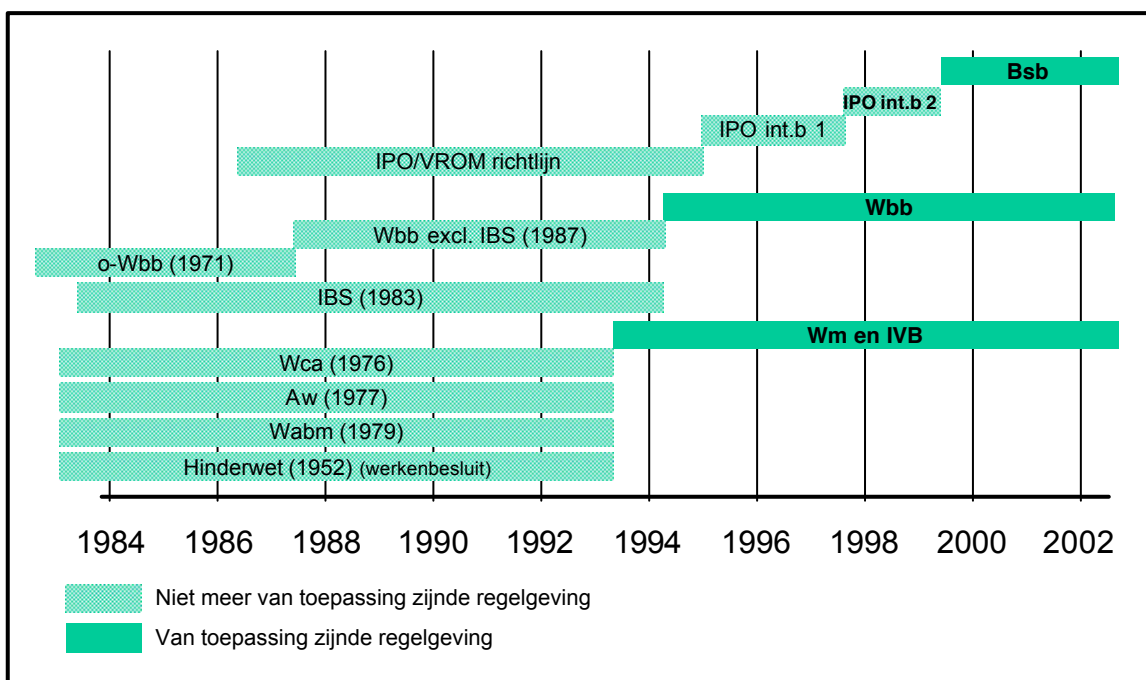
In de onderstaande figuur is een overzicht gegeven van de relevante regelgeving voor de toepassing van AVI-bodemas.

Figuur 3.1: Regelgeving in de tijd gezien

Met de bovenstaande figuur kan eenvoudig worden bepaald welke regelgeving van toepassing was ten tijde van toepassing. Het tijdstip van toepassen is maatgevend voor welke regelgeving van toepassing is op het betreffende werk met AVI-bodemas.

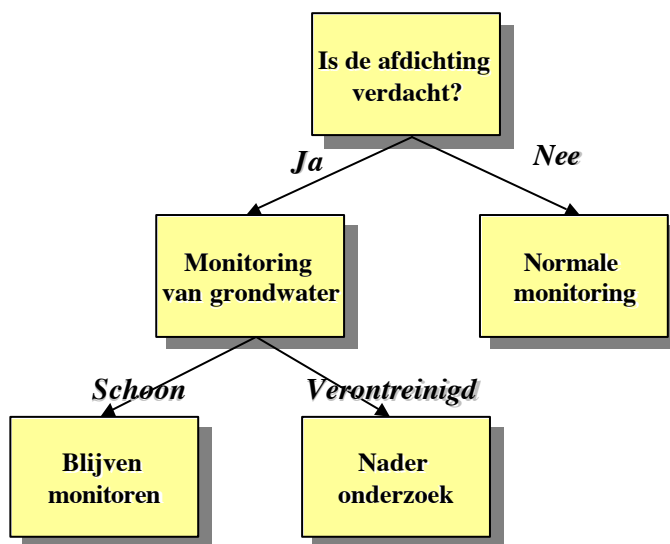
Uit het onderzoek van Rijkswaterstaat aan de A15 blijkt dat de negatieve invloed van de AVI-bodemas op bodem en grondwater beperkt is. Chloride en sulfaat zijn verhoogd aangetroffen ten opzichte van de normen van het Bouwstoffenbesluit, maar dat de werkelijke uitloging van molybdeen, antimoon en koper uit het

werk lager is dan uit de voorschreven tests mag worden verwacht. Dit ondanks het feit dat de afdichting van zand-bentoniet op sommige plekken in het geheel niet meer voldeed. Het voert hier te ver om in detail alle bevindingen te beschrijven. Daarvoor wordt verwezen naar de rapportage over RW15.
