TNO-rapport

TNO-034-UT-2009-00963_RPT-ML

**Beoordeling van het blootstellingsrisico
aan asbest bij handelingen met asbestcement
waterleidingbuizen**

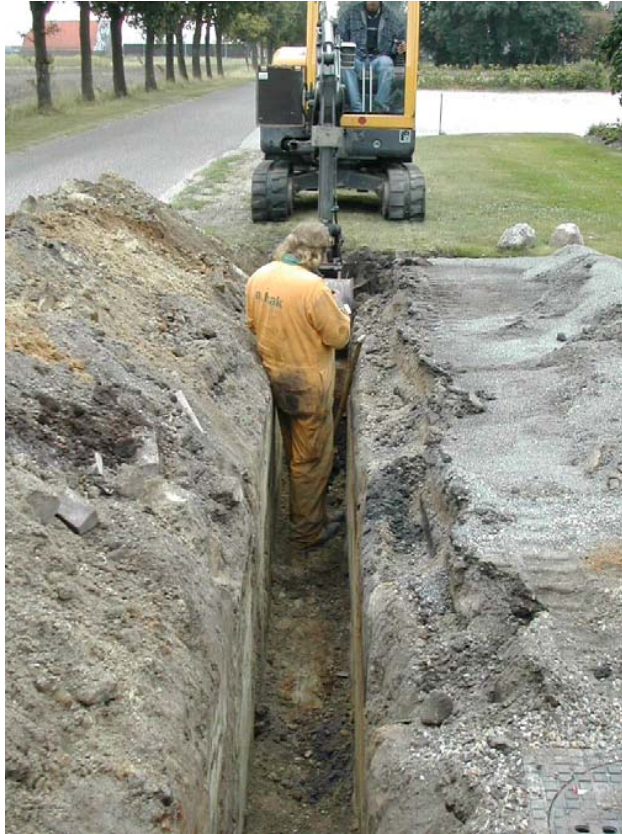
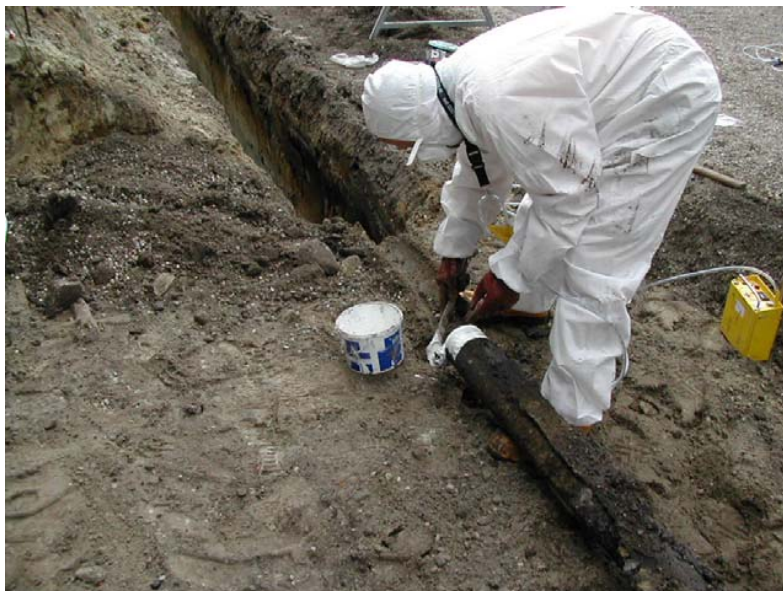
Metingen tijdens uitnemen van de buizen te Bovensmilde.

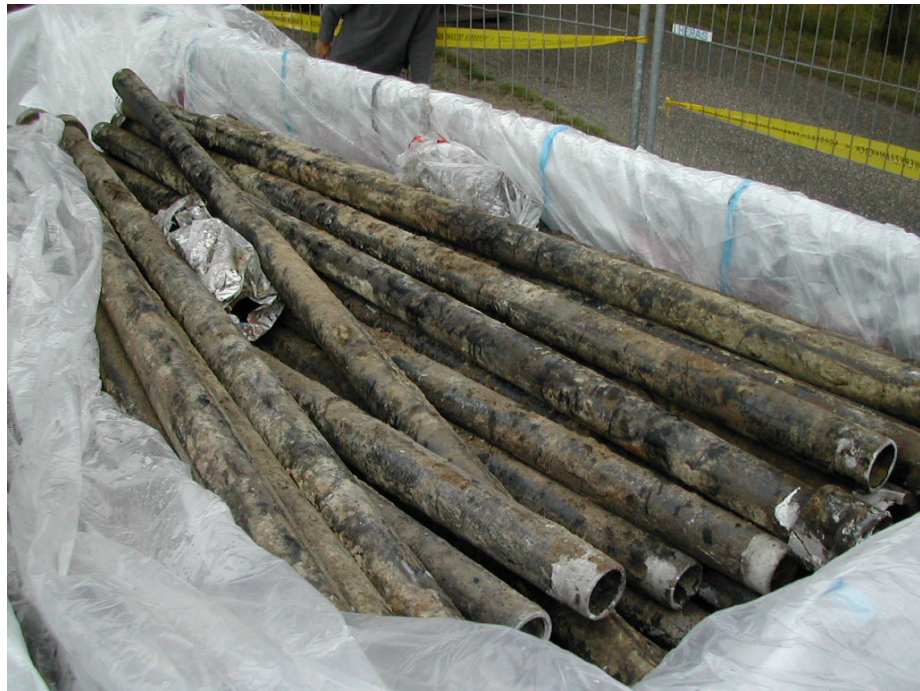
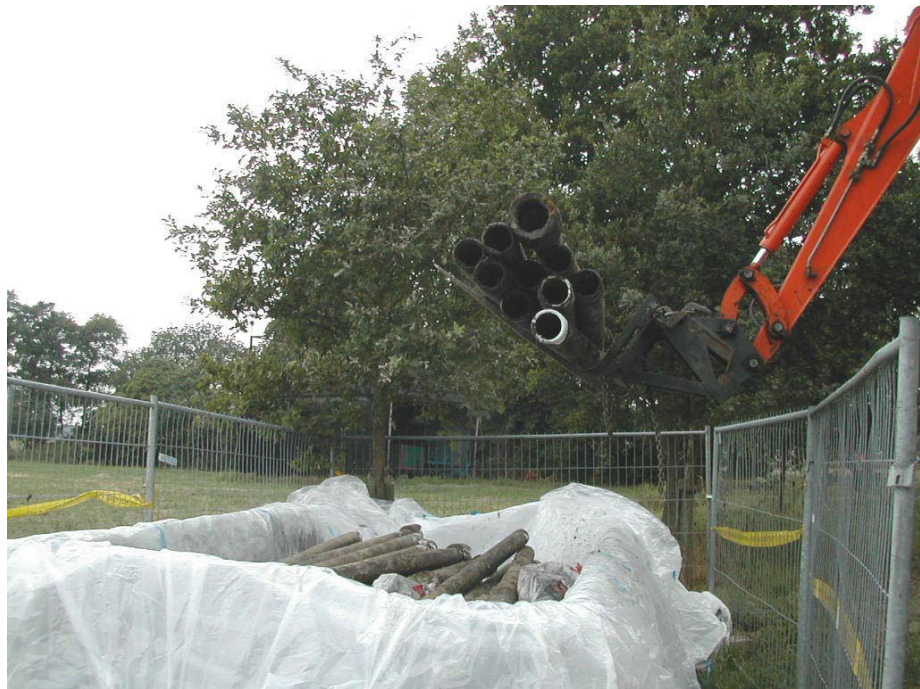
Het verpakken van de uitgenomen AC-buizen voor transport naar de stortplaats.

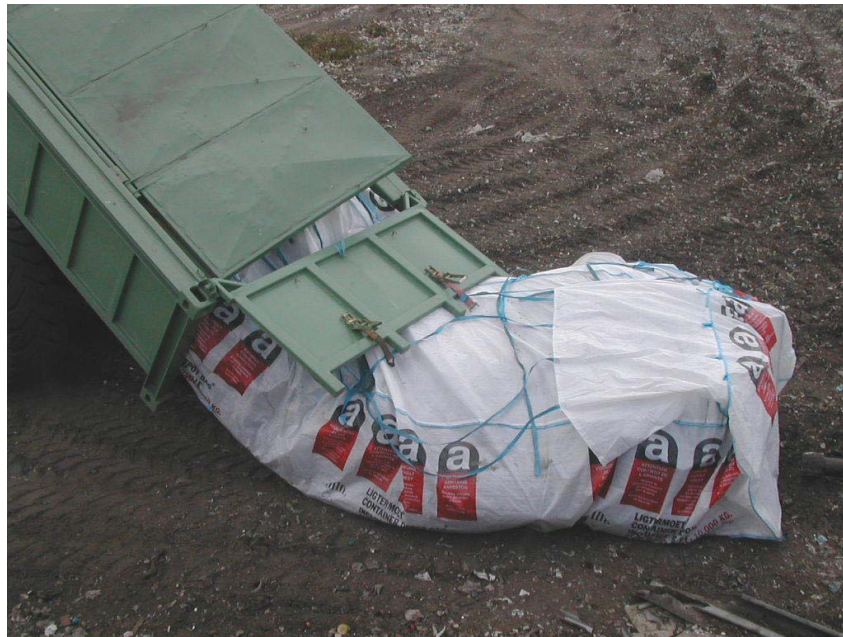
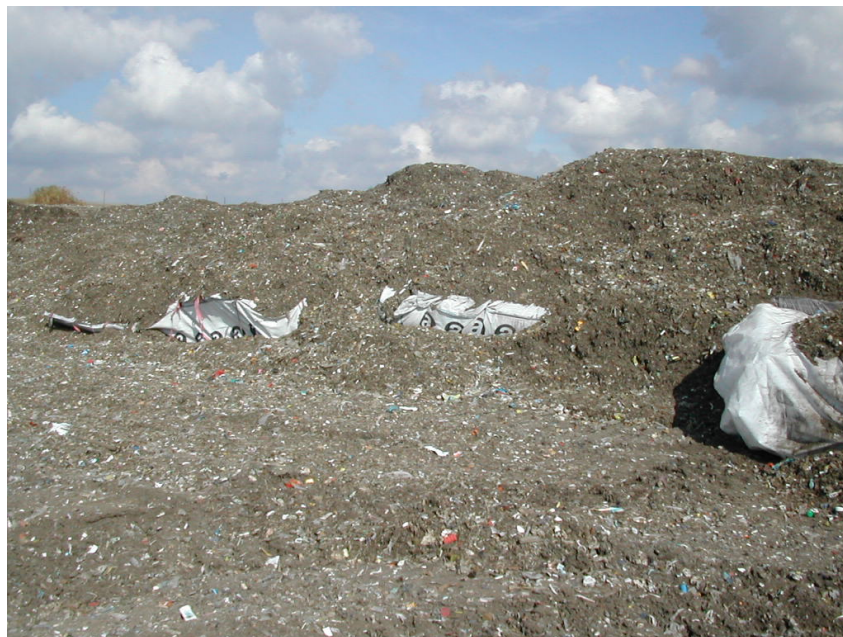
Handelingen met het asbestafval op de stortplaats in Wijster.
