**Kwaliteitscatalogus
Gemeente Veere 2012**

**Beoordeling kwaliteit
openbare ruimte**

Kwaliteitscatalogus VEERE

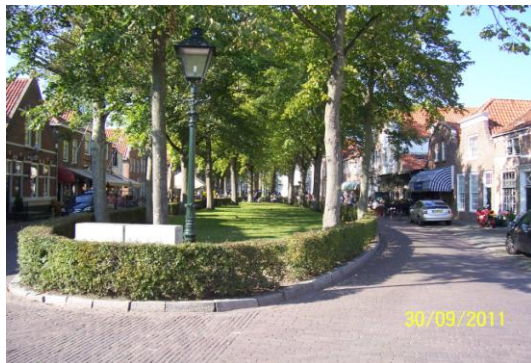
NIVEAU A

De plek is schoon.

- Plek is grondig schoongemaakt.
- Op het eerste gezicht zie je geen afval.
- Als je goed kijkt zie je wat zwerfvuil liggen.

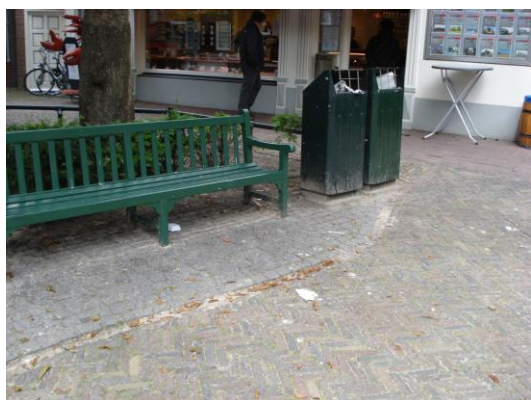
NIVEAU B

De plek is matig schoon.

- Plek is schoongemaakt.
- Hier en daar ligt nog wat afval.
- Het is niet storend.

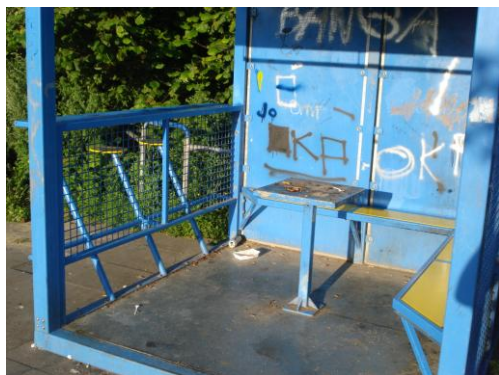
NIVEAU C

De plek is tamelijk vuil.

- Plek is tamelijk vuil.
- In een belangrijk deel van het gebied ligt afval.
- De plek ziet er vuil uit.

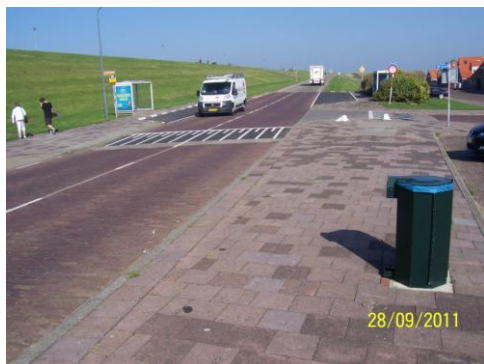
NIVEAU A

De afvalbakken zien er ongeschonden uit en hebben voldoende capaciteit

- Afvalbak is minder dan 80% vol.
- Afvalbak volledig door coating bedekt.
- Afvalbak is niet bevuild.
- Afvalbak staat recht.

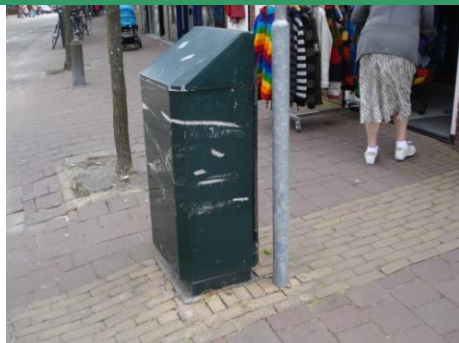
NIVEAU B

De afvalbak heeft enige schade als gevolg van deuken of gaten.

- Afvalbak is meer dan 80% vol.
- Afvalbak is grotendeels door coating gedekt.
- Afvalbak is enigszins bevuild.
- Afvalbak staat licht scheef.

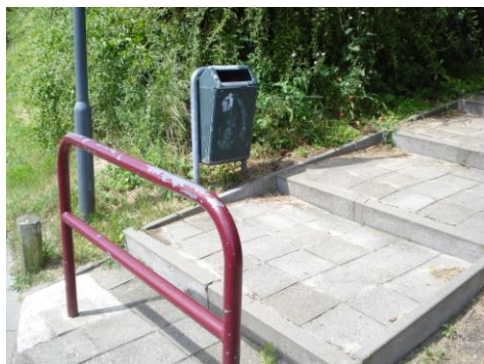
NIVEAU C

De afvalbak is flink beschadigd en roestig.

- Afvalbak is meer dan 100% vol.
- Op grotere delen van de afvalbak is de coating afwezig.
- Afvalbak is sterk vervuild.
- Afvalbak staat aanzienlijk scheef.

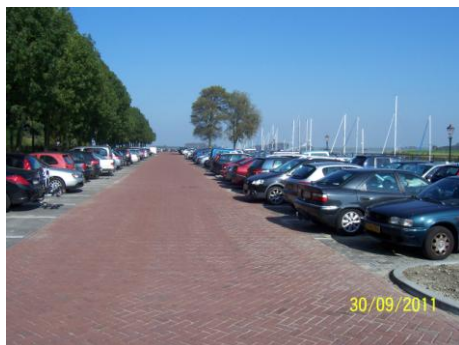
NIVEAU A

De verharding is goed.

- Er is geen schade aan de verharding zichtbaar.
- Er is geen spoorvorming.
- Openstaande voegen of hoogteverschillen zijn niet aanwezig.

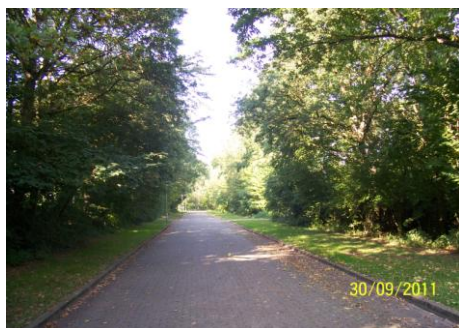
NIVEAU B

De verharding is redelijk.

- Er is enige schade zichtbaar.
- Reparaties zijn duidelijk zichtbaar.
- Aanwezige schade is in beperkte mate hinderlijk voor de weggebruiker.
- Geen kans op gegronde schadeclaims.

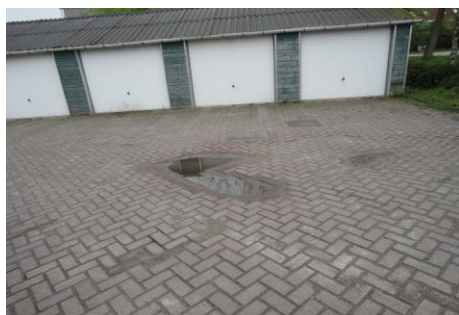
NIVEAU C

De verharding laat te wensen over.

- Weg vertoont duidelijk zichtbare schades.
- Duidelijk matige schade en enige ernstige schades.
- Aanwezige schade is hinderlijk voor de weggebruiker.
- Matige kans op gegronde schadeclaims.

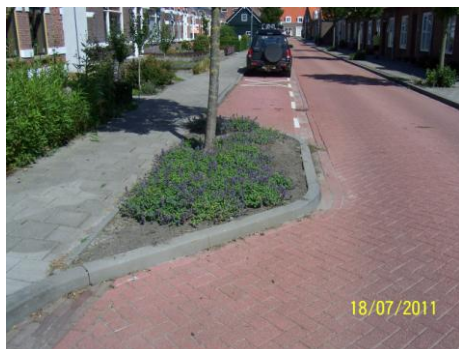
NIVEAU A

De verharding is schoon.

- Geringe onkruidgroei.
- 3-10% van de voegen is begroeid.
- Incidentele begroeiing om obstakels en langs muren.
- Begroeiing is maximaal 10 cm hoog.

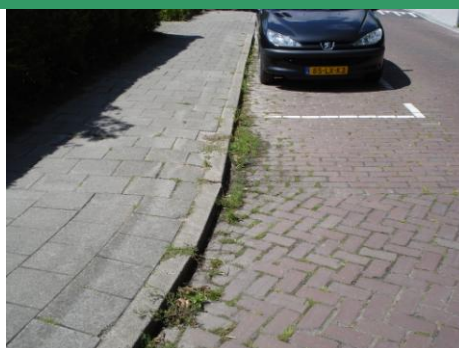
NIVEAU B

De verharding is matig schoon.

- Matige onkruidgroei.
- 10-15% van de voegen is begroeid.
- Er is sprake van lichte polvorming.
- Regelmatige begroeiing om obstakels en langs muren.
- Begroeiing is incidenteel tot maximaal 30 cm hoog.

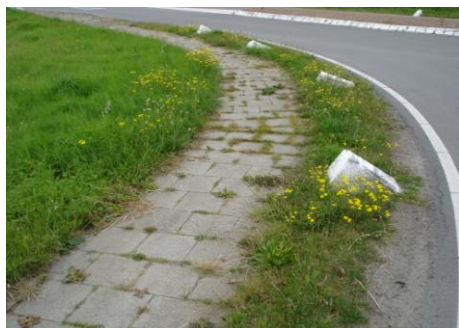
NIVEAU C

De verharding is vuil.

- Zware onkruidgroei.
- 15-40% van de voegen is begroeid.
- Er is sprake van polvorming.
- Structurele begroeiing om obstakels en langs muren.
- Begroeiing is hoger dan 30 cm.

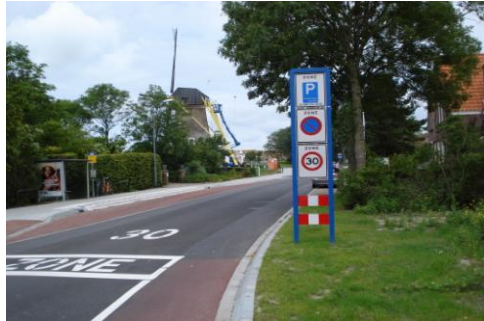
NIVEAU A

Bebording en lichtmasten
staan er ongeschonden bij.

- Volledig en gelijkmatig door coating bedekt.
- Geen verkleuring.
- Niet beschadigt als gevolg van deuken of gaten.
- Geen stickers.
- Schoon.
- Het verkeersmeubilair staat recht.

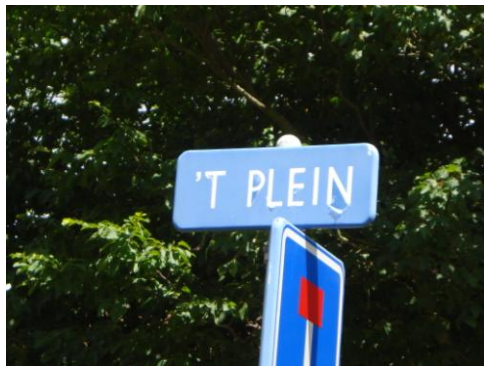
NIVEAU B

Bebording en lichtmasten
hebben enige schade.

- Grotendeels door coating bedekt.
- Zeer lichtroestvorming komt voor.
- Lichte verkleuring.
- Enige schade als gevolg van deuken of gaten.
- Enkele stickers.
- Enigszins bevuild.
- Het verkeersmeubilair staat een beetje scheef.

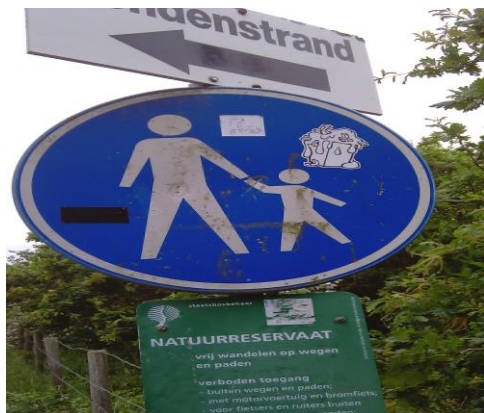
NIVEAU C

Bebording en lichtmasten
hebben forse schade .

- De coating ontbreekt op meerdere plaatsen.
- Zware roestvorming op diverse onderdelen.
- Volledige verkleuring.
- Grote schade als gevolg van deuken of gaten.
- Geen stickers.
- Sterk bevuild.
- Het verkeersmeubilair staat scheef.

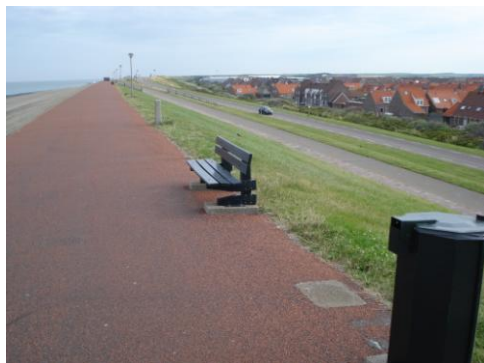
NIVEAU A

Meubilair is goed.

- Meubilair is onbeschadigd.
- Meubilair staat vast en/of loodrecht.
- Geen gevaarlijke situaties door schade aan meubilair.
- Schoon.
- Uniformiteit in type, plaats, hoogte en kleur.

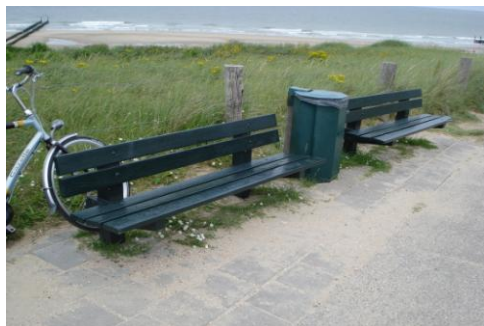
NIVEAU B

Meubilair is redelijk.

- Meubilair is licht beschadigd.
- Maximaal 5% staat niet vast en/of scheef.
- Geen gevaarlijke situaties door schade aan meubilair.
- Lichte verontreiniging.
- Lichte afwijking in uniformiteit, type, plaats, hoogte en kleur.

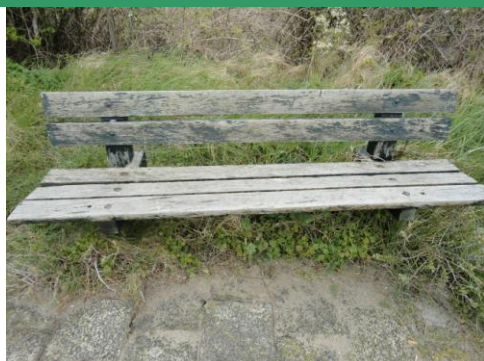
NIVEAU C

Meubilair laat veel te wensen over.

- Meubilair is fors beschadigd.
- Maximaal 10% staat niet vast en/of scheef.
- Gevaarlijke situaties door schade aan meubilair mogelijk.
- Matige verontreiniging.
- Matige afwijking in uniformiteit, type, plaats, hoogte en kleur.

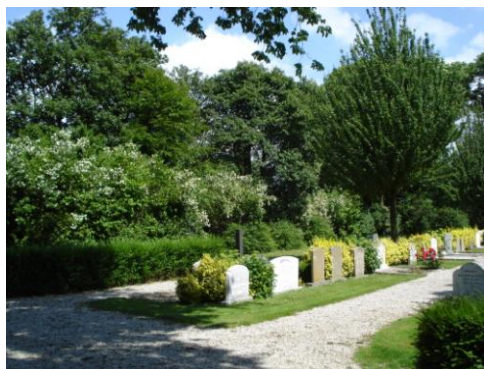
NIVEAU A

Kwaliteit van het plantsoen is goed. Er valt nauwelijks iets op aan te merken. Eventuele schade is incidenteel en recent.

- Er is nauwelijks onkruid.
- Rand van verharding of het gras zijn goed zichtbaar.
- Er zijn weinig kale plekken of dunningsachterstanden.
- Beplanting ziet er fris en verzorgd uit.
- De heesters hebben weinig storende takken.
- Er liggen weinig uitwerpselen.
- Er is weinig blad- of bloesem afval.

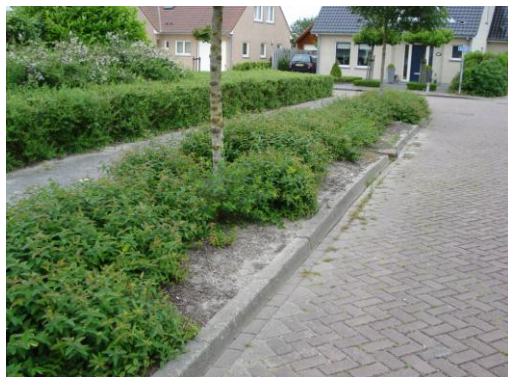
NIVEAU B

Kwaliteit van het plantsoen is redelijk. Enige achterstand in onderhoud en herstel. Hier en daar wat schade.

- Er is pleksgewijs enig onkruid.
- Rand van verharding of het gras zijn redelijk zichtbaar.
- Er zijn hier en daar kale plekken of dunningsachterstanden.
- Beplanting krijgt hier en daar een holle vorm.
- De heesters hebben hier en daar storende takken.
- Er liggen hier en daar uitwerpselen.
- Hier- en daar is blad- bloesem afval.

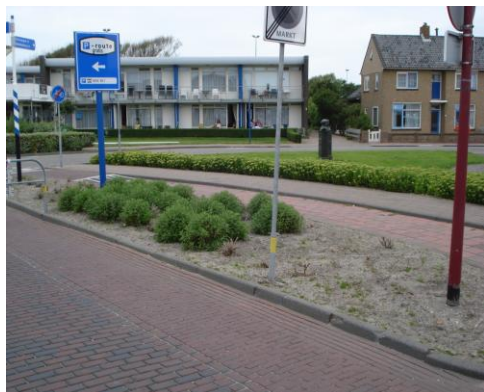
NIVEAU C

Kwaliteit plantsoen laat veel te wensen over. Zware achterstand in onderhoud en herstel. Veel open plekken en andere schade.

- Er is redelijk veel onkruid.
- Rand van verharding of het gras zijn nauwelijks zichtbaar.
- Er zijn veel kale plekken of dunnings achterstanden.
- Redelijk veel heesters zijn hol.
- De heesters hebben veel storende takken.
- Er liggen redelijk veel uitwerpselen.
- Er is veel blad- bloesem afval aanwezig.

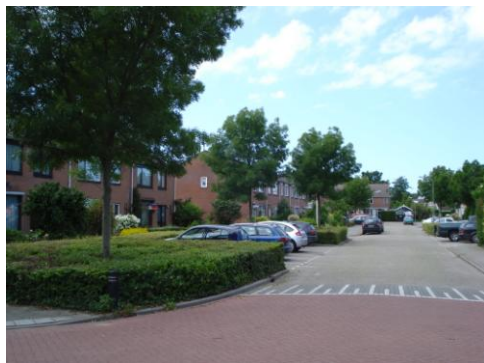
NIVEAU A

Kwaliteit van de bomen is goed.
Er valt nauwelijks iets op aan te merken. Eventuele schade is incidenteel en recent.

- Bomen zijn gezond en groeikrachtig.
- Er zijn vrijwel geen beschadigingen.
- Bomen hebben een evenwichtige kroon.
- Geen snoei-achterstand, weinig stam-opschot.
- Boompaal en -band verkeren in goede staat.
- Bomen zijn goed afgestemd op de locatie.

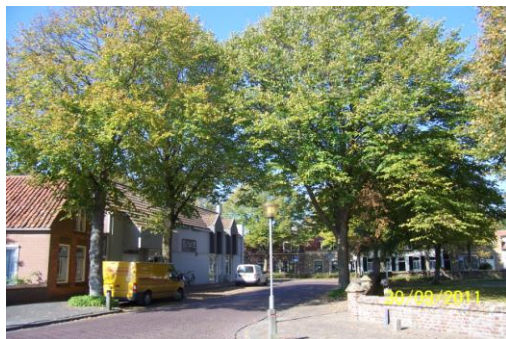
NIVEAU B

Kwaliteit van de bomen is redelijk.
Er valt wat op aan te merken, maar is nog voldoende. Enige achterstand in onderhoud en herstel.

- Bomen zijn redelijk gezond en redelijk groeikrachtig.
- Max. 20% heeft enige stamschade.
- Max. 20% heeft geen evenwichtige kroon.
- Max. 20% moet urgent gesnoeid worden.
- Boompaal en -band verkeren in matige staat.
- Bomen zijn matig afgestemd op de locatie.

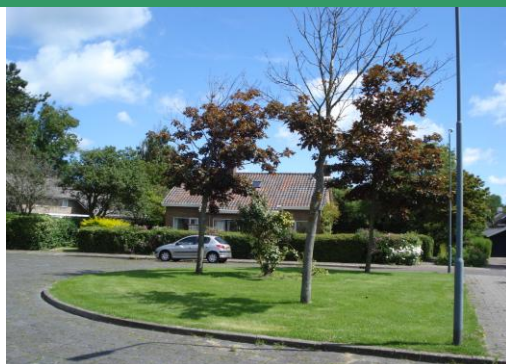
NIVEAU C

Kwaliteit van de bomen laat te wensen over.
Achterstand in onderhoud en herstel.

- Er zijn problemen met de vitaliteit.
- Max. 40% heeft stamschade.
- Max. 40% heeft geen evenwichtige kroon.
- Max. 40% moet urgent gesnoeid worden.
- Boompaal en -band verkeren in slechte staat.
- Bomen zijn matig slecht afgestemd op de locatie.

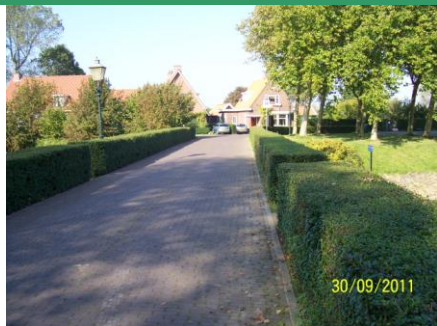
**NIVEAU A**

Kwaliteit van de haag is goed. Er valt nauwelijks iets op aan te merken. Eventuele schade is incidenteel en recent.

- Haag is zonder gaten.
- Haag ziet er gezond en pas geknipt uit.
- Er steken geen uitlopers uit.
- Rand verharding of rand gras is volledig zichtbaar.
- Gemiddelde hoogte voldoet aan de functie.

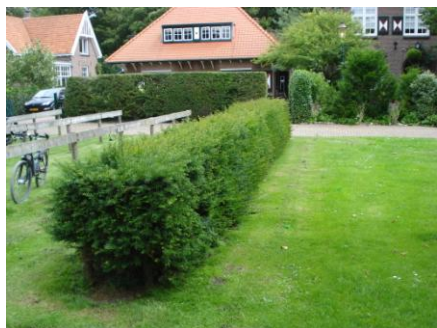
**NIVEAU B**

Kwaliteit van de haag is redelijk. Er valt wat op aan te merken, maar is nog voldoende. Enige achterstand in onderhoud en herstel.

- Er zijn weinig gaten in de haag.
- Haag ziet er redelijk gezond uit en is voldoende gesnoeid.
- Er steken kleine uitlopers uit de haag.
- Rand verharding of grasrand is redelijk zichtbaar.
- Gemiddelde hoogte past redelijk bij de functie.

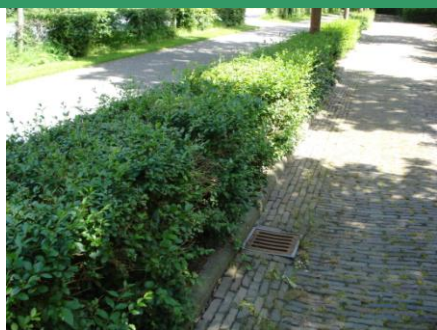
**NIVEAU C**

Kwaliteit haag laat te wensen over. Achterstand in onderhoud en herstel.

- Er zijn redelijk veel gaten in de haag.
- Vitaliteit neemt af, strakke lijnen van de haag niet meer herkenbaar.
- Er steken veel grotere uitlopers uit de haag.
- Rand verharding of grasrand is voor een groot deel onzichtbaar.
- Gemiddelde hoogte past niet meer bij de functie.

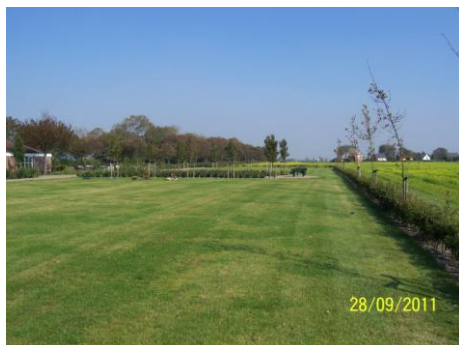
NIVEAU A

Kwaliteit gazon is goed. Er valt nauwelijks iets op aan te merken. Eventuele schade is incidenteel en recent.

- Grasmatten is volledig gesloten en heeft vrijwel geen beschadigingen.
- Er is weinig onkruid.
- Er zijn weinig uitwerpselen.
- Er zijn weinig oneffenheden.
- Het gras is kort en goed gemaaid.

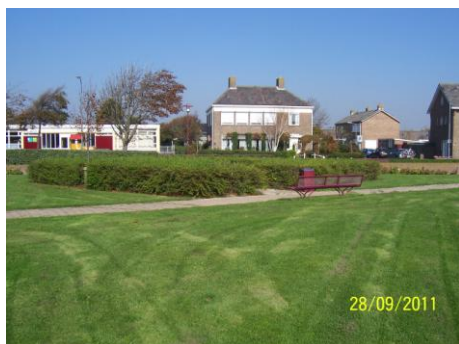
NIVEAU B

Kwaliteit gazon is redelijk. Er valt wat op aan te merken, maar is nog voldoende. Enige achterstand in onderhoud en herstel.

- Grasmatten is redelijk gesloten en heeft hier en daar wat beschadigingen.
- Er is hier en daar onkruid.
- Er zijn hier en daar uitwerpselen.
- Er zijn hier en daar oneffenheden.
- Het gras is niet te lang en redelijk goed gemaaid.

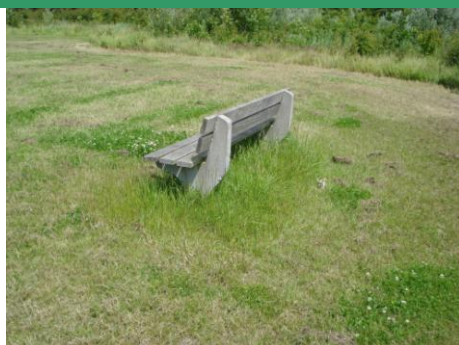
NIVEAU C

Kwaliteit gazon laat te wensen over. Achterstand in onderhoud en herstel.

- Grasmatten is nauwelijks gesloten en heeft redelijk veel beschadigingen.
- Er is redelijk veel onkruid.
- Er zijn redelijk veel uitwerpselen.
- Er zijn redelijk veel oneffenheden.
- Het gras is redelijk lang en minder goed gemaaid.
