VROM-Inspectie
*Ministerie van Volkshuisvesting,
Ruimtelijke Ordening en Milieubeheer*

Co-vergisting van mest in Nederland

Beperking van risico's voor de leefomgeving

Datum 19 oktober 2009
Status Definitief

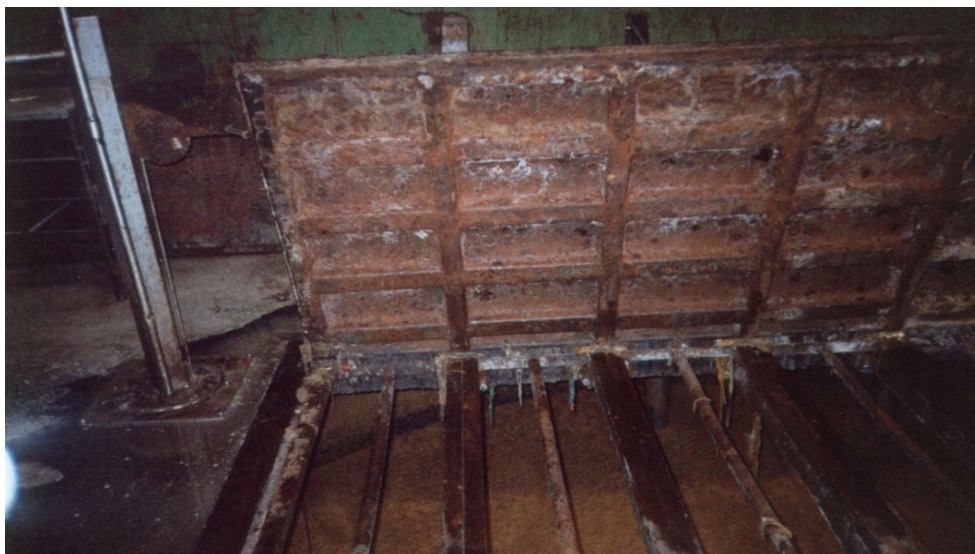
Tijdens het lossen is een dodelijke concentratie zwavelwaterstof (H_2S , ook wel waterstofsulfide genoemd) vrijgekomen. Nader onderzoek heeft uitgewezen dat er een hoeveelheid melkzuur in de losput aanwezig was. Tussen melkzuur en heparinesop heeft een reactie plaatsgevonden waarbij H_2S is gevormd en vrijgekomen. Als bronnen voor het H_2S zijn geïdentificeerd:

- het stabilisatiemiddel natriumbisulfiet ($NaHSO_3$), materiaal waarmee het rottingsproces wordt tegengegaan én
- zwavel dat in de eiwitten in het sop aanwezig is .

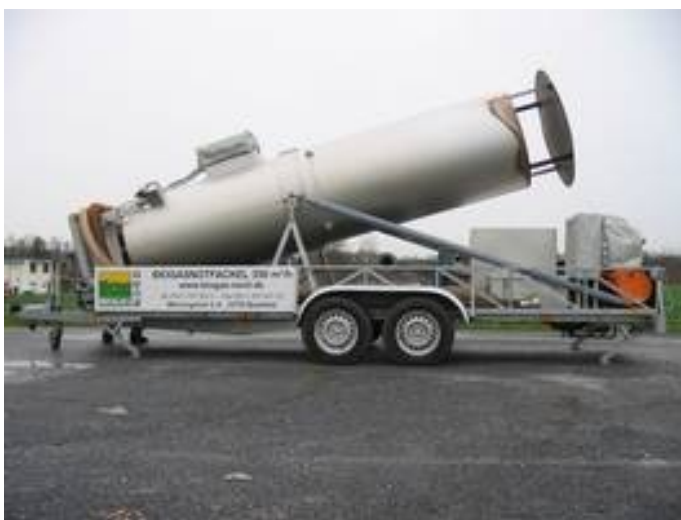
- Het bevoegd gezag dient beleid vast te leggen over de gewenste inpassing van vergistingsinstallaties in het bestemmingsplan. Centraal voor de inpasbaarheid is de vraag wanneer Co-vergisting moet worden aangemerkt als een agrarische activiteit en wanneer als een industriële activiteit.
- Geluid- en stankoverlast zijn tot nu toe onderbelicht gebleven in de Handreiking Co-vergisting van mest.
- Het is veiliger om de overdruk van biogas automatisch af te voeren naar een fakkelinstallatie dan het af te blazen. Veel Co-vergisters hebben echter geen automatische fakkelinstallatie. Een mobiele fakkelinstallatie wordt vaak wel voorgeschreven in de vergunning, maar is niet direct voorhanden in Nederland. De apparaten worden meestal ingezet vanuit Duitsland. Zie onderstaande foto.

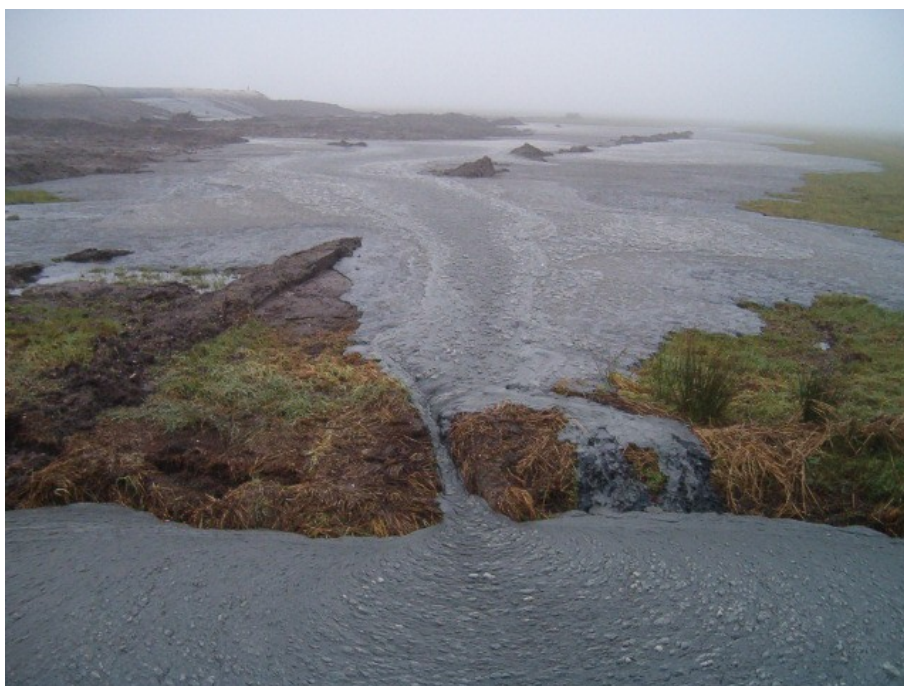
Hetzelfde bedrijf heeft eerder in 2008 digestaat uit de Co-vergister ter opslag laten afvoeren naar een grote mestzak in Friesland. Het digestaat¹ is gaan gisten en via de ontluuchtingsopeningen op de bodem en in het oppervlaktewater terechtgekomen. Zie onderstaande foto.

- In beide gevallen is een handhavingstraject opgestart door het waterschap, in het eerste geval door een waterschap in Noord Brabant en in het tweede geval door een waterschap in Friesland. Door actiever en met alle mogelijk betrokken bevoegde gezagen (dus ook provincies en gemeenten) informatie over dergelijke incidenten uit te wisselen (hetgeen in beide gevallen niet heeft plaatsgevonden) had het tweede incident misschien voorkomen c.q. beperkt kunnen worden.
- Het digestaat is niet per definitie uitgewerkt en stabiel.

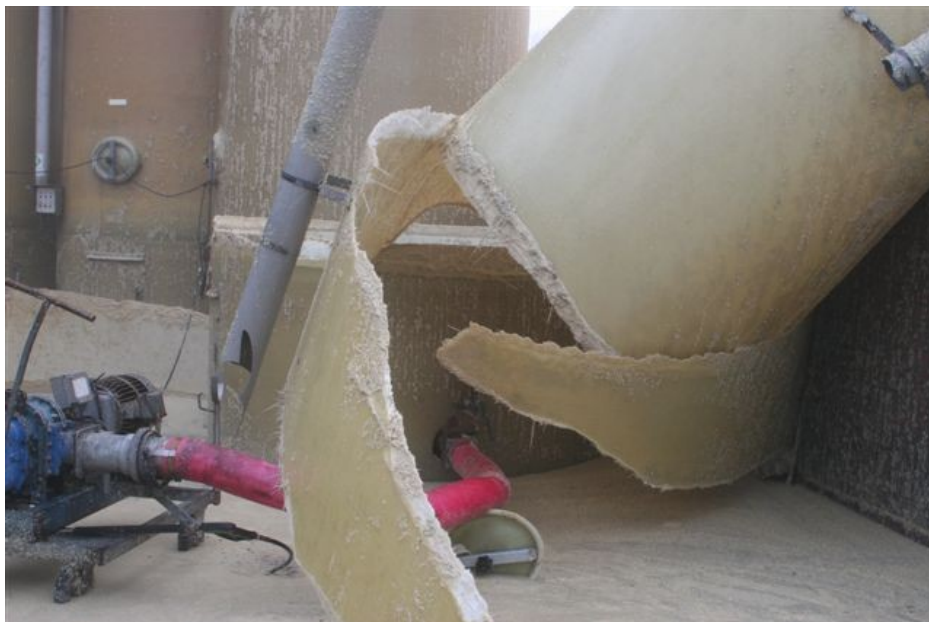
In augustus 2007 werden de brandweer en de politie geconfronteerd met een incident waarbij een silo van 15 meter hoog en 4 meter doorsnede met 150 m³ glycerine tijdens het lossen van een tankwagen is bezweken. Hierdoor is een grote hoeveelheid glycerine uitgestroomd over het erf van het bedrijf en in de bodem terecht gekomen. De glycerine zou tijdelijk worden opgeslagen in de silo waarna het bijproduct zou worden toegevoegd aan een Brabantse Co-vergister. Volgens het door de politie uitgevoerde onderzoek moet de oorzaak van dit incident gezocht worden in een overmatige drukopbouw in de tank als gevolg van het feit dat het product dat in de tank gepompt werd nog te warm was. Zie onderstaande foto.

- De vergunning is niet verleend door het juiste bevoegde gezag. In casu heeft de gemeente de milieuvergunning verleend, echter de provincie is vanwege de omvang van de activiteit het bevoegde gezag. Grotere vergisters vereisen specifieke kennis op het gebied van vergunningverlening en handhaving. De gemeente dient de dossiers over te dragen aan het juiste bevoegde gezag.
- De tankwagen voerde onduidelijke opschriften waardoor de ware aard en type van de vrijgekomen stof niet goed thuis te brengen was door de brandweer en de GGD. Het RIVM heeft uiteindelijk monsters genomen en vastgesteld welke stof het betrof.
