Beheerplan Spelen

2013 - 2017

Opdrachtgever: P. de Wit
Beheerder Straatmeubilair
Ingenieursbureau Gemeente Wassenaar

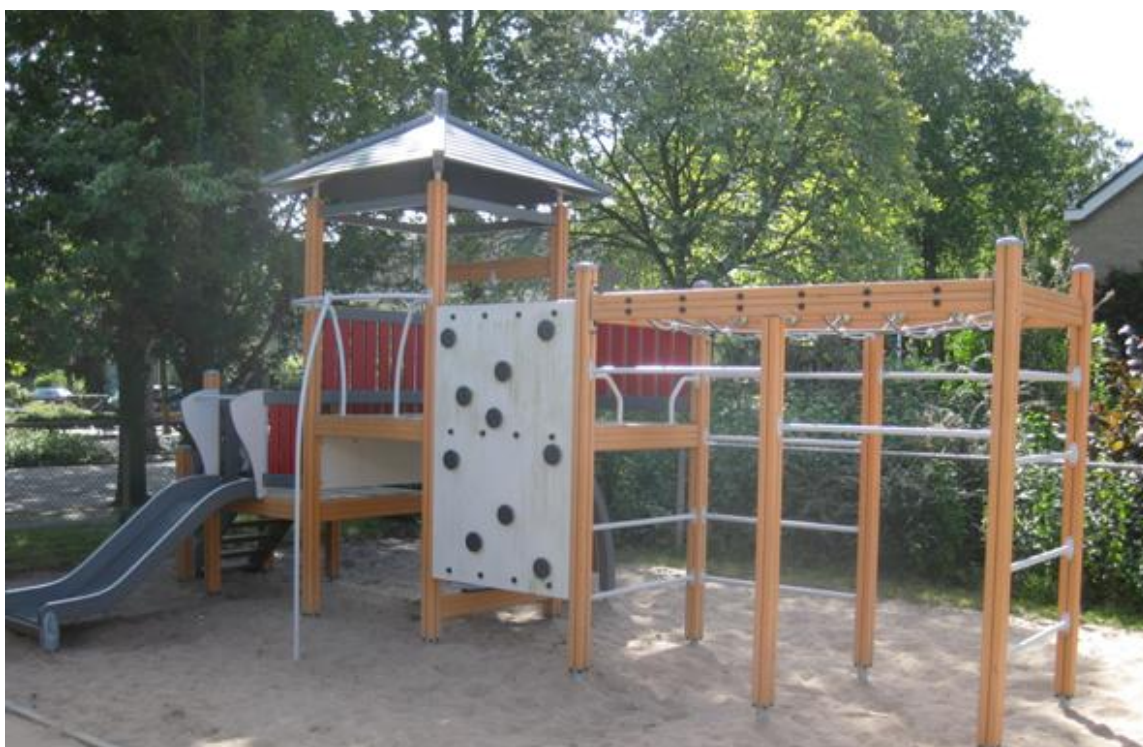
Afbeelding 2.1 - Van een speel combinatietoestel klimtoren met glijbaan met als ondergrond zand

Een voorbeeld van een inspectie, toestelgegevens en logboekformulier betreft bovenstaand toestel zijn als bijlage 2, 3 en 4 toegevoegd.

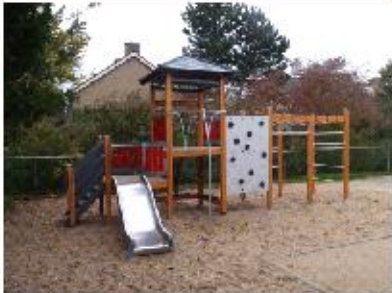
Omschrijving Klimtoren met glijbaan
 Lat. locatie 52.1500272 Long 4.4078089
 Leverancier Lappset // Yalp
 Toesteltype Q 00206
 Opmerkingen

Voorzieningssoort	Speeltoestel		-subsoort	Combinatietoestel
Lengte	885 cm	Hoogte	330 cm	
Breedte	420 cm	Massa		
Diameter		Max. valhoogte	220 cm	
Oppervlakte		Vrije ruimte	1045x770 cm	
Fundering		Ondergrond	Zandvloer
