gemeente  
**Zoetermeer**

Basisinrichting en Beheervisie Openbare Ruimte  
onderdeel: Kwaliteitscatalogus beheer **Openbare Ruimte**

*vastgesteld op 17 november 2008*

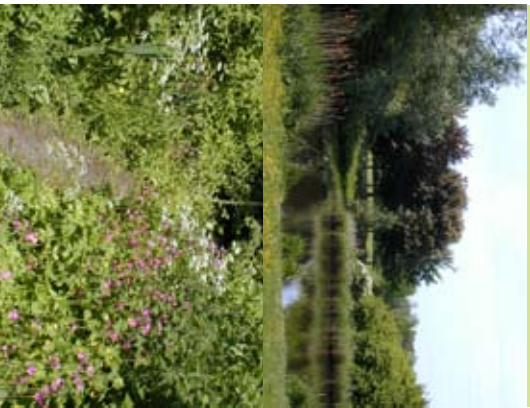
**A+**

**Beschrijving:**  
grote variatie in soorten, leeftijd en structuur is aanwezig en in evenwicht, goed ontwikkelde kruidenrand  
beplanting met uitsluitend inheemse soorten, uitzval wordt door de natuur weer opgevuld  
nauwelijks explosief groeiende dominerende kruiden aanwezig  
beheer, kleinschalig, afgestemd op maximale ontwikkeling van natuurwaarden

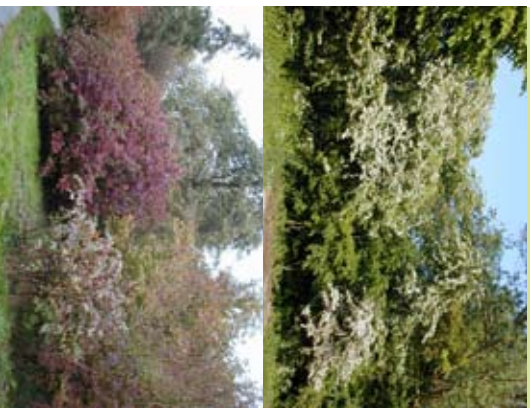
**A**

**Beschrijving:**  
variatie in soorten, leeftijd en structuur is aanwezig en nagenoeg in evenwicht, goed ontwikkelde kruidenrand  
beplanting met uitsluitend inheemse soorten, uitzval wordt door de natuur weer opgevuld  
max. 20% explosief groeiende dominerende kruiden aanwezig  
beheer grootschalig, afgestemd op optimale ontwikkeling van natuurwaarden

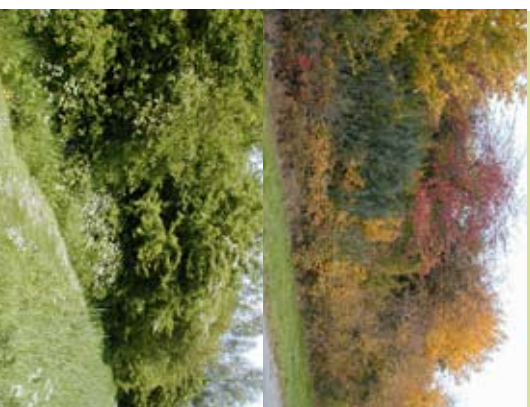
**B**

**Beschrijving:**  
enige variatie in soorten, leeftijd en structuur is aanwezig en redelijk in evenwicht, redelijk ontwikkelde kruidenrand  
beplanting met hoog percentage inheemse soorten, uitzval wordt door de natuur weer opgevuld  
max. 40% explosief groeiende dominerende kruiden aanwezig  
beheer grootschalig, zoveel mogelijk afgestemd op verhooggen van natuurwaarden

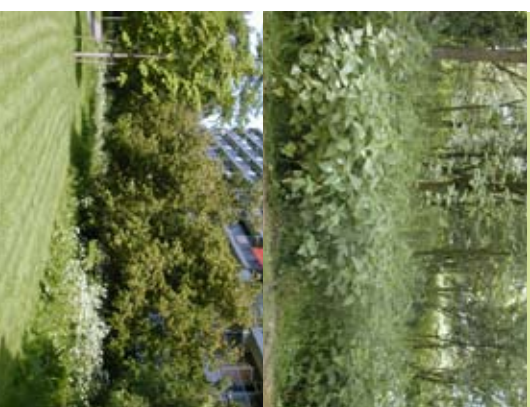
**C**

**Beschrijving:**  
weinig variatie in soorten, leeftijd en/of structuur, kruidenrand is nauwelijks aanwezig  
beplanting bestaat voor het merendeel uit inheemse soorten, uitzval max. 40% meer dan 40% van de aanwezige kruiden bestaat uit explosief groeiende dominerende kruiden  
beheer grootschalig, waar mogelijk afgestemd op verhoggen van natuurwaarden

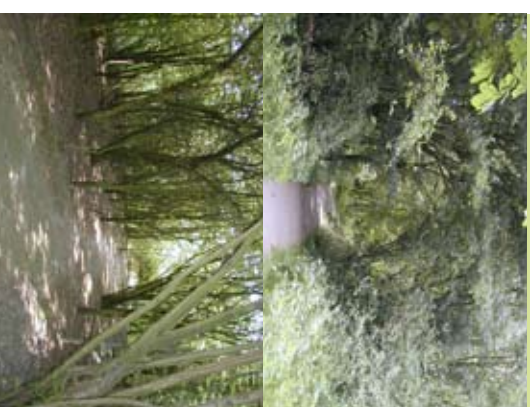
**D**

**Beschrijving:**  
geen variatie in soorten, leeftijd en structuur aanwezig, door overhangend groen is het donker en is de kruidenrand vrijwel afwezig  
beplanting bestaat voor een groot deel uit inheemse soorten, uitzval meer dan 40%  
beheer zeer grootschalig, waar mogelijk afgestemd op verbeteren van de structuur en het ontwikkelen van natuurwaarden

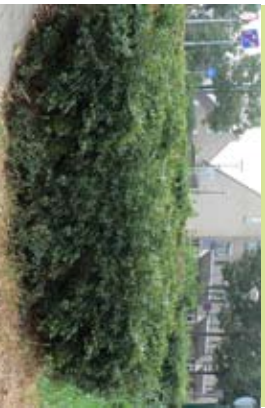
**A+**

**Beschrijving:**  
Er is geen beplanting beschadigd. De rand van de verharding of het gras is volledig zichtbaar. De heesters ogen fris en verzorgd. De heesters hebben geen storende takken.

**Norm:**  
*beschadigd oppervlak*  
0 % per 100 m<sup>2</sup>  
*gemiddelde lengte uitloper*  
0 cm per 100 m<sup>1</sup>  
*'holle heesters'*  
0 % per 100 m<sup>2</sup>  
*storende takken*  
0 % per 100 m<sup>2</sup>

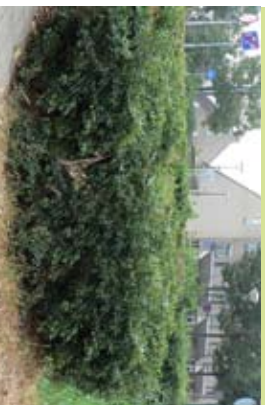
**A**

**Beschrijving:**  
Er is weinig beplanting beschadigd. De rand van de verharding of het gras is goed zichtbaar. De meeste heesters ogen fris en verzorgd. De heesters hebben weinig storende takken.

**Norm:**  
*beschadigd oppervlak*  
≤ 3 % per 100 m<sup>2</sup>  
*gemiddelde lengte uitloper*  
≤ 10 cm per 100 m<sup>1</sup>  
*'holle heesters'*  
≤ 2 % per 100 m<sup>2</sup>  
*storende takken*  
≤ 5 % per 100 m<sup>2</sup>

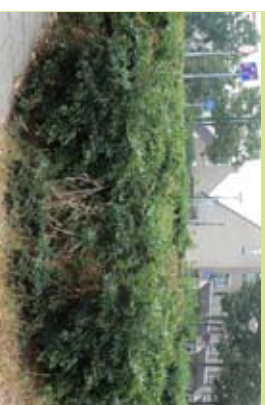
**B**

**Beschrijving:**  
Er is hier en daar beplanting beschadigd. De rand van de verharding of het gras is redelijk zichtbaar. De heesters krijgen hier en daar een 'holle vorm'. De heesters hebben hier en daar storende takken.

**Norm:**  
*beschadigd oppervlak*  
≤ 5 % per 100 m<sup>2</sup>  
*gemiddelde lengte uitloper*  
≤ 20 cm per 100 m<sup>1</sup>  
*'holle heesters'*  
≤ 5 % per 100 m<sup>2</sup>  
*storende takken*  
≤ 10 % per 100 m<sup>2</sup>

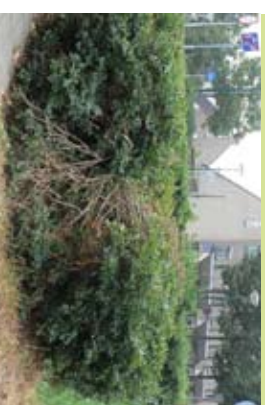
**C**

**Beschrijving:**  
Er is redelijk veel beplanting beschadigd. De rand van de verharding of het gras is nauwelijks zichtbaar. Redelijk veel heesters zijn 'hol'. De heesters hebben redelijk veel storende takken.

**Norm:**  
*beschadigd oppervlak*  
≤ 10 % per 100 m<sup>2</sup>  
*gemiddelde lengte uitloper*  
≤ 40 cm per 100 m<sup>1</sup>  
*'holle heesters'*  
≤ 15 % per 100 m<sup>2</sup>  
*storende takken*  
≤ 20 % per 100 m<sup>2</sup>

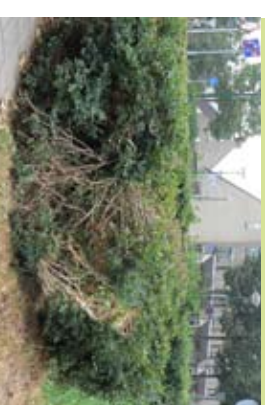
**D**

**Beschrijving:**  
Er is veel beplanting beschadigd. De rand van de verharding of het gras is niet zichtbaar. Veel heesters zijn 'hol'. De heesters hebben veel storende takken.

**Norm:**  
*beschadigd oppervlak*  
> 10 % per 100 m<sup>2</sup>  
*gemiddelde lengte uitloper*  
> 40 cm per 100 m<sup>1</sup>  
*'holle heesters'*  
> 15 % per 100 m<sup>2</sup>  
*storende takken*  
> 20 % per 100 m<sup>2</sup>

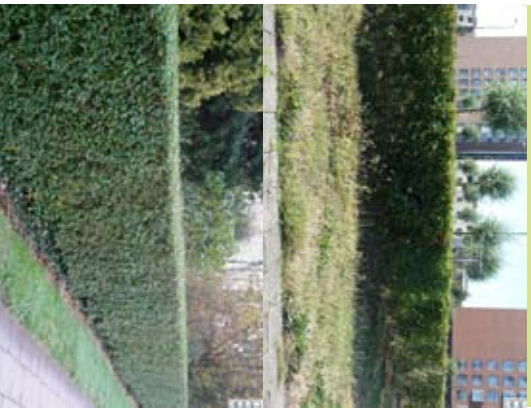
## A+

**Beschrijving:**  
Er zijn geen gaten in de haag. De haag ziet eruit alsof deze gisteren gesnoeid is. Er steken geen uitlopers uit de haag.

**Norm:**  
*gaten*  
0 % per 100 m<sup>1</sup>  
*gemiddelde lengte uitlopers*  
0 cm per 100 m<sup>1</sup>  
*mate van extra ver uitgroei-  
ende uitlopers (> gemiddelde  
lengte + 20 cm)*  
0 % per 100 m<sup>1</sup>

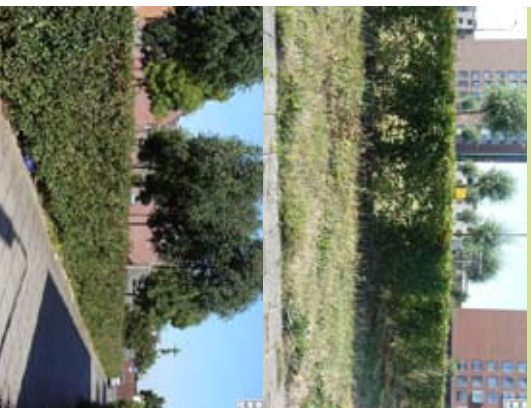
## A

**Beschrijving:**  
Er zijn weinig gaten in de haag. De haag ziet eruit alsof deze recent gesnoeid is. Er steken weinig uitlopers uit de haag.

**Norm:**  
*gaten*  
≤ 2 % per 100 m<sup>1</sup>  
*gemiddelde lengte uitlopers*  
≤ 10 cm per 100 m<sup>1</sup>  
*mate van extra ver uitgroei-  
ende uitlopers (> gemiddelde  
lengte + 20 cm)*  
≤ 5 % per 100 m<sup>1</sup>

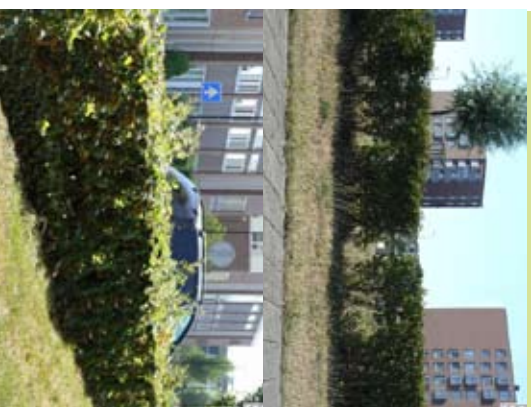
## B

**Beschrijving:**  
Er zijn hier en daar gaten in de haag. De haag is voldoende gesnoeid. Hier en daar steken kleine uitlopers uit de haag.

**Norm:**  
*gaten*  
≤ 5 % per 100 m<sup>1</sup>  
*gemiddelde lengte uitlopers*  
≤ 20 cm per 100 m<sup>1</sup>  
*mate van extra ver uitgroei-  
ende uitlopers (> gemiddelde  
lengte + 20 cm)*  
≤ 10 % per 100 m<sup>1</sup>

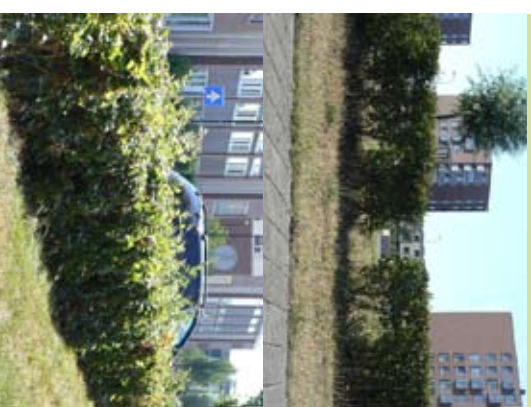
## C

**Beschrijving:**  
Er zijn redelijk veel gaten in de haag. De strakke lijnen van de haag zijn niet meer zichtbaar. Er steken redelijk veel kleine uitlopers uit de haag.

**Norm:**  
*gaten*  
≤ 15 % per 100 m<sup>1</sup>  
*gemiddelde lengte uitlopers*  
≤ 30 cm per 100 m<sup>1</sup>  
*mate van extra ver uitgroei-  
ende uitlopers (> gemiddelde  
lengte + 20 cm)*  
≤ 20 % per 100 m<sup>1</sup>

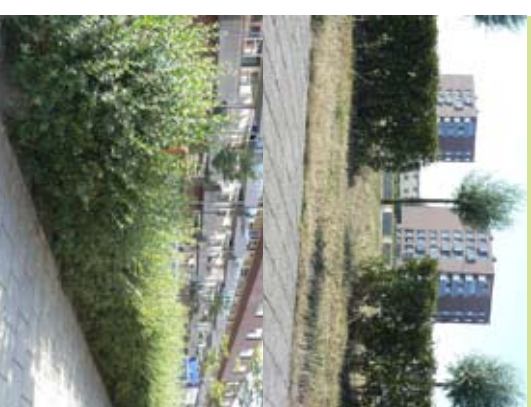
## D

**Beschrijving:**  
Er zijn veel gaten in de haag. De strakke lijnen van de haag zijn niet meer zichtbaar. Er steken veel uitlopers uit de haag. De haag heeft zich ontwikkeld tot losse heesterrand.

**Norm:**  
*gaten*  
> 15 % per 100 m<sup>1</sup>  
*gemiddelde lengte uitlopers*  
> 30 cm per 100 m<sup>1</sup>  
*mate van extra ver uitgroei-  
ende uitlopers (> gemiddelde  
lengte + 20 cm)*  
> 20 % per 100 m<sup>1</sup>

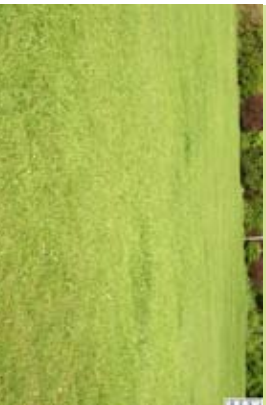
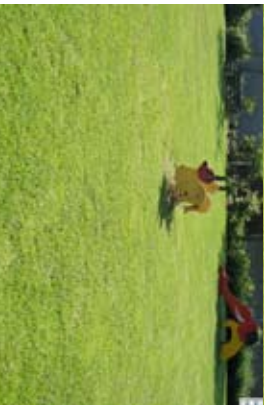
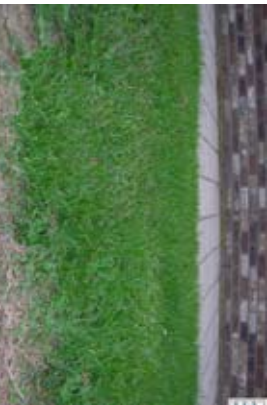
## A+

Het gras heeft geen beschadigingen. De grasmat is zeer goed gesloten. Het gras is kort en goed gemaaid.

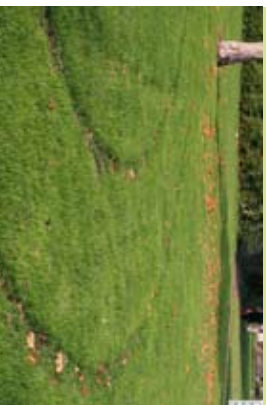
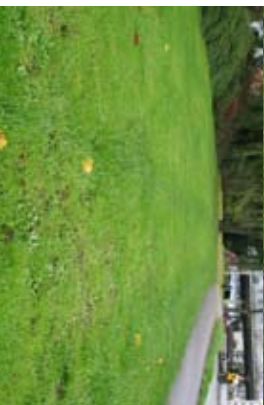
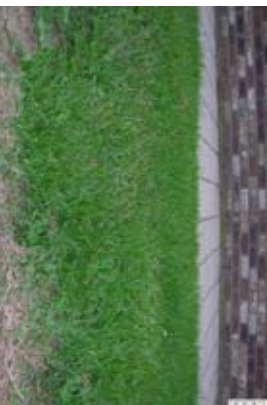
## A

Het gras heeft weinig beschadigingen. De grasmat is goed gesloten. Het gras is kort en goed gemaaid.

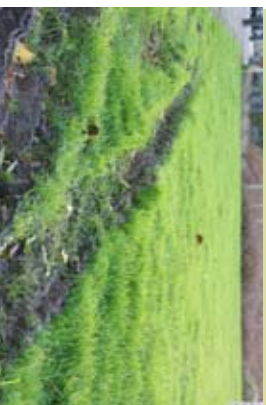
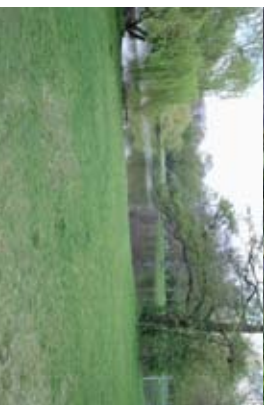
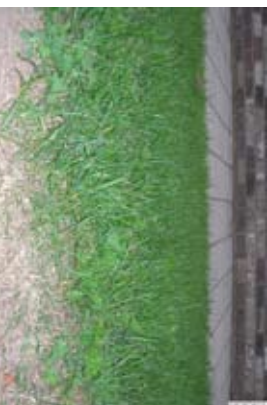
## B

Het gras heeft hier en daar beschadigingen. De grasmat is redelijk gesloten. Het gras is niet te lang en goed gemaaid.

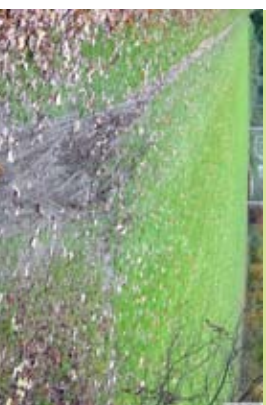
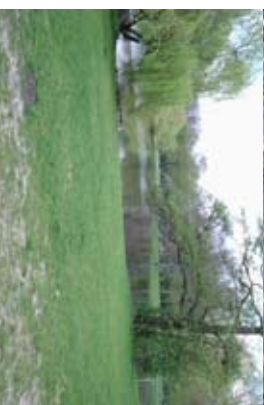
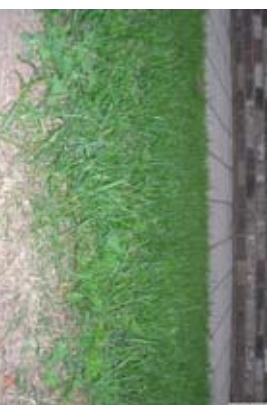
## C

Het gras heeft redelijk veel beschadigingen. De grasmat is nauwelijks gesloten. Het gras is niet te lang en goed gemaaid.

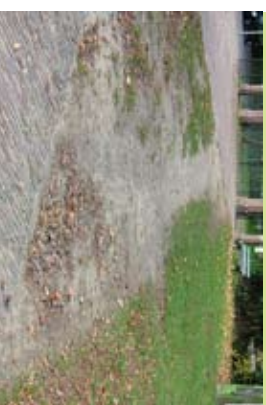
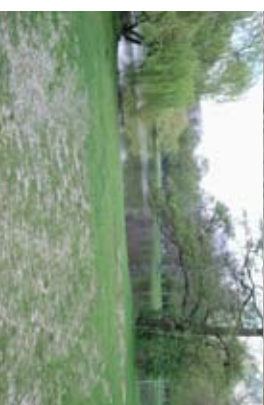
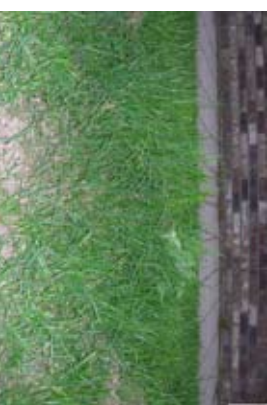
## D

Het gras heeft veel beschadigingen. De grasmat is niet gesloten. Het gras is te lang of slecht gemaaid.

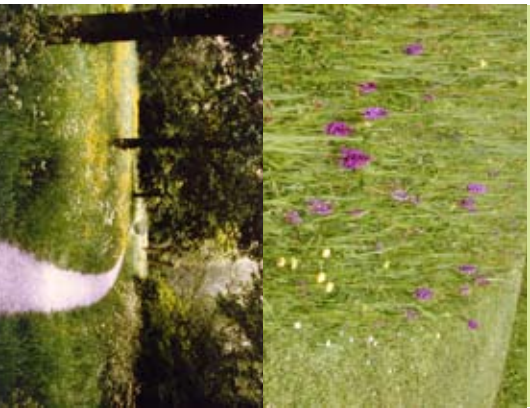
**A+**

**Beschrijving:**  
natuurlijke uitstraling

maximale variatie in soorten  
kruidachtigen  
overeenkomend met de  
natuurlijke omgeving  
onderhoud kleinschalig, totaal  
afgestemd op de aanwezige  
soorten  
maximaal 10% explosief  
groeïende dominerende krui-  
den aanwezig

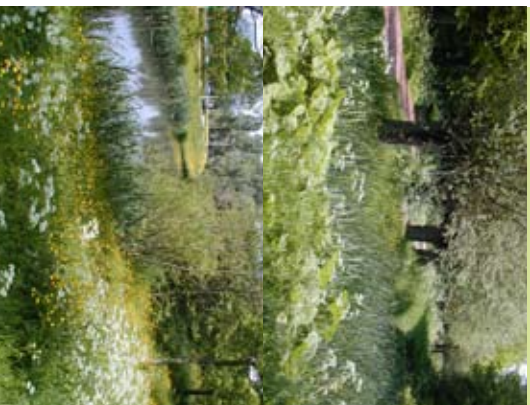
**A**

**Beschrijving:**  
natuurlijke uitstraling

veel verschillende soorten  
kruidachtigen  
overeenkomend met de  
natuurlijke omgeving  
onderhoud grootschalig,  
afgestemd op de aanwezige  
soorten  
maximaal 20% explosief  
groeïende dominerende krui-  
den aanwezig

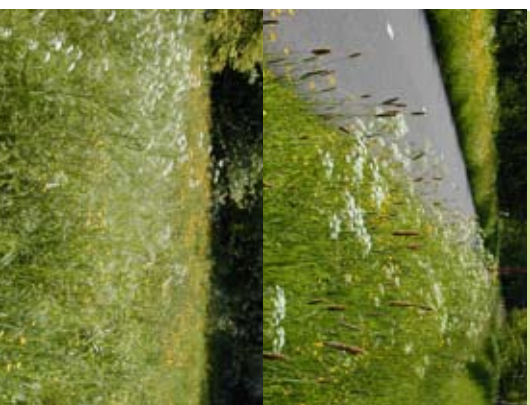
**B**

**Beschrijving:**  
natuurlijke uitstraling

veel verschillende soorten  
kruidachtigen  
de plantengemeenschap is  
nog/blijft in ontwikkeling  
onderhoud grootschalig,  
zoveel mogelijk afgestemd op  
de aanwezige soorten  
maximaal 40% explosief  
groeïende dominerende krui-  
den aanwezig

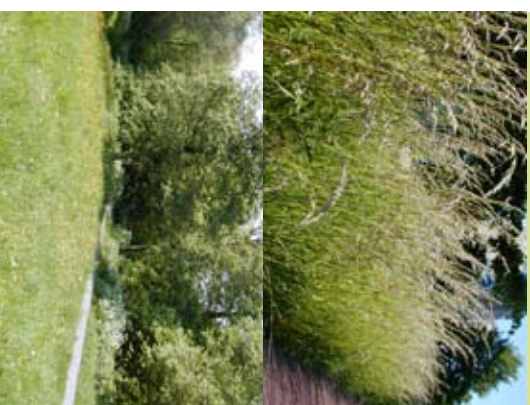
**C**

**Beschrijving:**  
semi natuurlijke uitstraling

redelijk aantal soorten  
kruidachtigen  
onderhoud grootschalig,  
nauwelijks afgestemd op de  
aanwezige soorten  
maximaal 60% explosief  
groeïende dominerende krui-  
den aanwezig

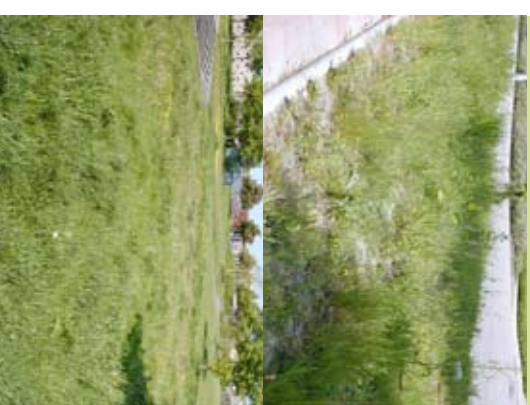
**D**

**Beschrijving:**  
semi natuurlijke uitstraling

weinig verschillende soorten  
kruidachtigen  
onderhoud grootschalig niet  
afgestemd op aanwezige  
soorten. 75% van het gras  
wordt opgeruimd, de rest  
geklepeld  
overheersing van explosief  
groeïende dominerende  
kruiden

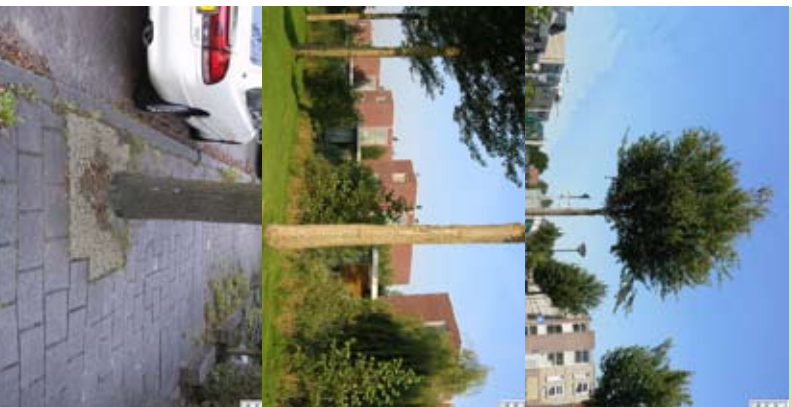
## A+

**Beschrijving:**  
De boom is gezond en groei-krachtig. Er is geen stamopschot. Er is geen wortelopschot.

**Norm:**  
vitaliteit  
goed  
bedekking door stamopschot  
0 % per stuk  
gemiddelde lengte opschot  
0 cm per stuk  
bedekking boomspegel door wortelopschot  
0 %  
gemiddelde lengte opschot  
0 cm

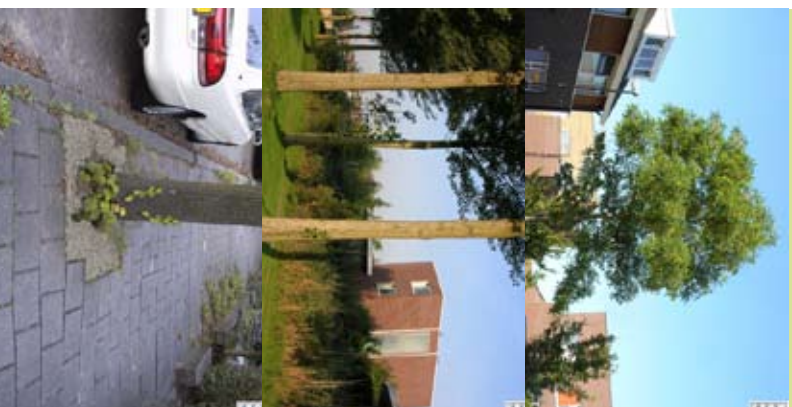
## A

**Beschrijving:**  
De boom is gezond en groei-krachtig. Er is weinig stamopschot. Er is weinig wortelopschot.

**Norm:**  
vitaliteit  
goed  
bedekking door stamopschot  
≤ 5 % per stuk  
gemiddelde lengte opschot  
≤ 20 cm per stuk  
bedekking boomspegel door wortelopschot  
≤ 20 %  
gemiddelde lengte opschot  
≤ 20 cm

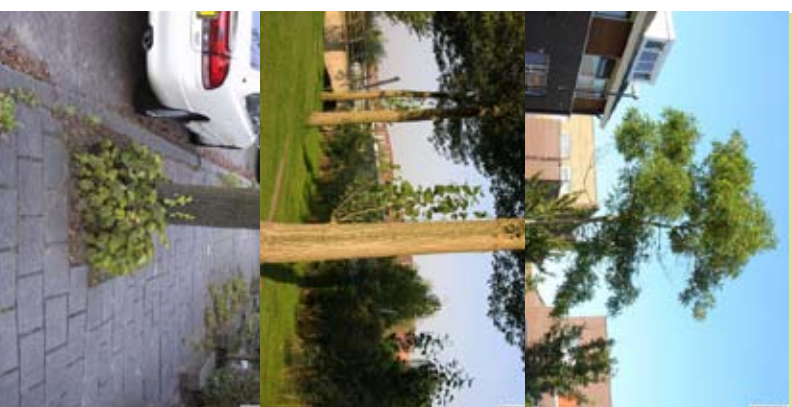
## B

**Beschrijving:**  
De boom is gezond en redelijk groei-krachtig. Er is in enige mate stamopschot. Er is in enige mate wortelopschot.

**Norm:**  
vitaliteit  
redelijk  
bedekking door stamopschot  
≤ 25 % per stuk  
gemiddelde lengte opschot  
≤ 50 cm per stuk  
bedekking boomspegel door wortelopschot  
≤ 50 %  
gemiddelde lengte opschot  
≤ 50 cm

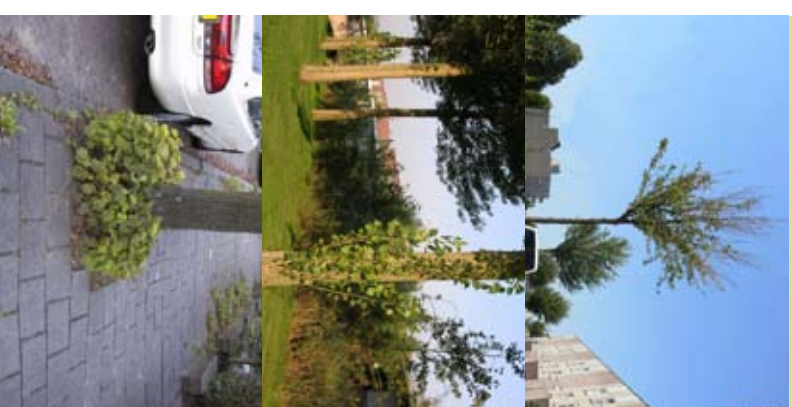
## C

**Beschrijving:**  
De boom is niet gezond en niet groei-krachtig. Er is redelijk veel stamopschot. Er is redelijk veel wortelopschot.

**Norm:**  
vitaliteit  
nauwelijks  
bedekking door stamopschot  
≤ 50 % per stuk  
gemiddelde lengte opschot  
≤ 100 cm per stuk  
bedekking boomspegel door wortelopschot  
≤ 100 %  
gemiddelde lengte opschot  
≤ 100 cm

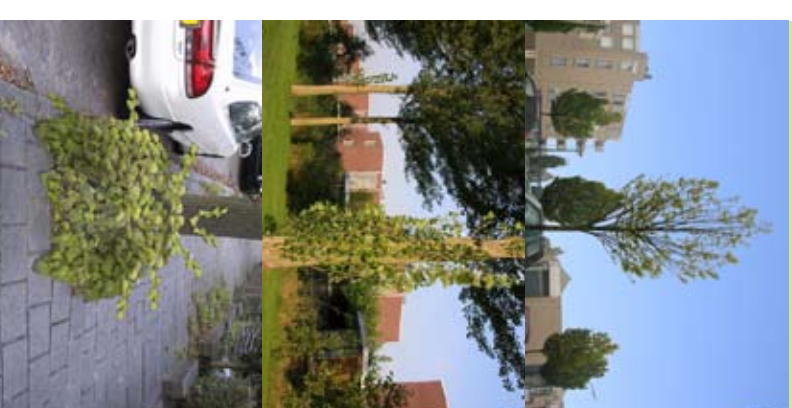
## D

**Beschrijving:**  
De boom is (bijna) dood. Er is veel stamopschot. Er is veel wortelopschot.

**Norm:**  
vitaliteit  
niet  
bedekking door stamopschot  
> 50 % per stuk  
gemiddelde lengte opschot  
> 100 cm per stuk  
bedekking boomspegel door wortelopschot  
> 100 %  
gemiddelde lengte opschot  
> 100 cm

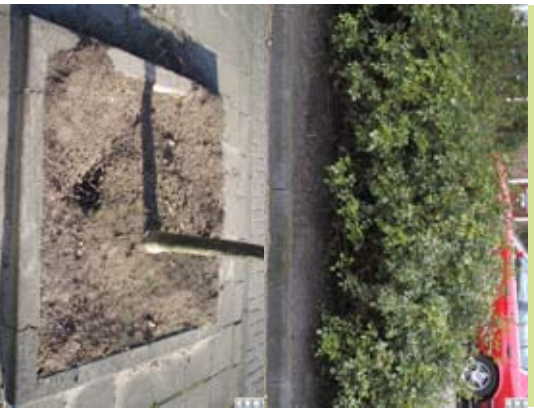
**A+**

**Beschrijving:**  
Er is geen onkruid.

**Norm:**  
beplanting:  
*bedekking*  
0 % per 100 m<sup>2</sup>  
*bedekking door resten*  
0 % per 100 m<sup>2</sup>  
*maximale hoogte*  
0 cm per 100 m<sup>2</sup>  
boomspegel:  
*bedekking*  
0 % per stuk  
*bedekking door resten*  
0 % per stuk  
*maximale hoogte*  
0 cm per stuk

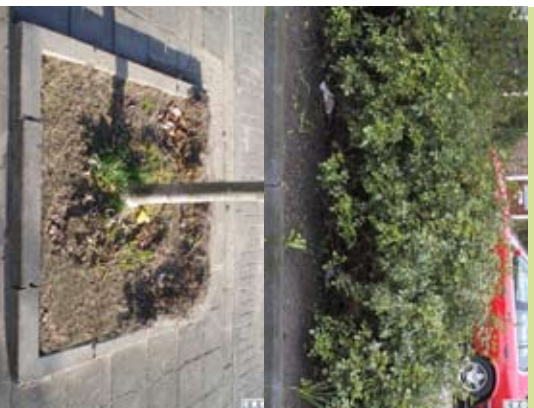
**A**

**Beschrijving:**  
Er is nauwelijks onkruid.

**Norm:**  
beplanting:  
*bedekking*  
≤ 20 % per 100 m<sup>2</sup>  
*bedekking door resten*  
≤ 10 % per 100 m<sup>2</sup>  
*maximale hoogte*  
≤ 10 cm per 100 m<sup>2</sup>  
boomspegel:  
*bedekking*  
≤ 20 % per stuk  
*bedekking door resten*  
≤ 10 % per stuk  
*maximale hoogte*  
≤ 10 cm per stuk

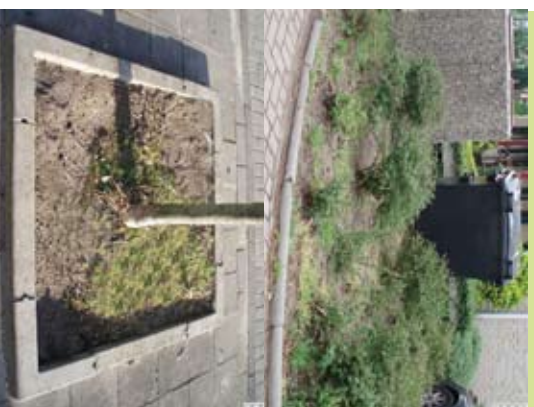
**B**

**Beschrijving:**  
Er is pleksgewijs onkruid.

**Norm:**  
beplanting:  
*bedekking*  
≤ 40 % per 100 m<sup>2</sup>  
*bedekking door resten*  
≤ 25 % per 100 m<sup>2</sup>  
*maximale hoogte*  
≤ 30 cm per 100 m<sup>2</sup>  
boomspegel:  
*bedekking*  
≤ 40 % per stuk  
*bedekking door resten*  
≤ 25 % per stuk  
*maximale hoogte*  
≤ 30 cm per stuk

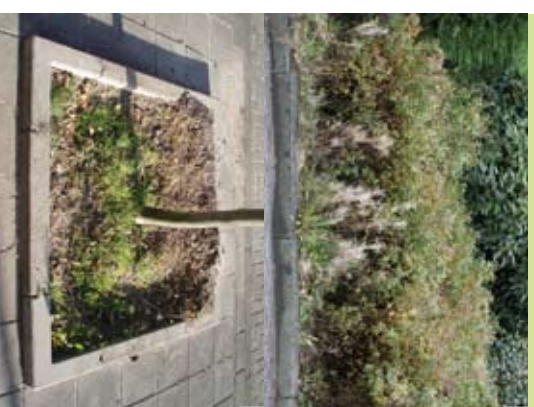
**C**

**Beschrijving:**  
Er is redelijk veel onkruid.

**Norm:**  
beplanting:  
*bedekking*  
> 40 % per 100 m<sup>2</sup>  
*bedekking door resten*  
> 25 % per 100 m<sup>2</sup>  
*maximale hoogte*  
≤ 50 cm per 100 m<sup>2</sup>  
boomspegel:  
*bedekking*  
> 40 % per stuk  
*bedekking door resten*  
≤ 25 % per stuk  
*maximale hoogte*  
≤ 50 cm per stuk

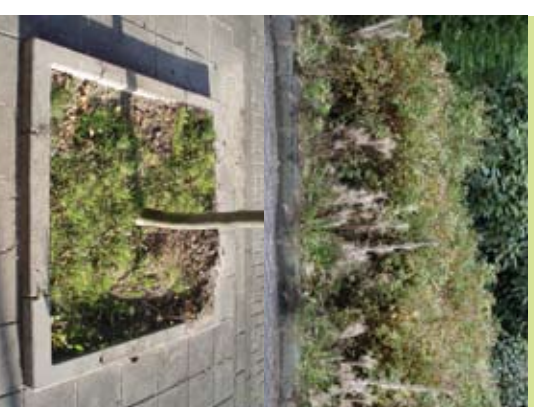
**D**

**Beschrijving:**  
Er is veel onkruid.

**Norm:**  
beplanting:  
*bedekking*  
> 40 % per 100 m<sup>2</sup>  
*bedekking door resten*  
> 25 % per 100 m<sup>2</sup>  
*maximale hoogte*  
> 50 cm per 100 m<sup>2</sup>  
boomspegel:  
*bedekking*  
> 40 % per stuk  
*bedekking door resten*  
≤ 25 % per stuk  
*maximale hoogte*  
> 50 cm per stuk

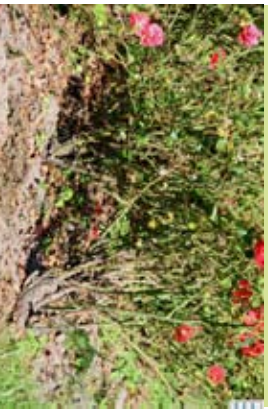
**A+**

**Beschrijving:**  
Er ligt geen fijn zwerfafval.

**Norm:**  
*fijn zwerfafval ( $\leq 10$  cm)*  
0 stuks per 1 m<sup>2</sup>

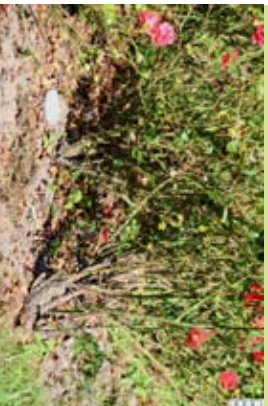
**A**

**Beschrijving:**  
Er ligt weinig fijn zwerfafval.

**Norm:**  
*fijn zwerfafval ( $\leq 10$  cm)*  
 $\leq 3$  stuks per 1 m<sup>2</sup>

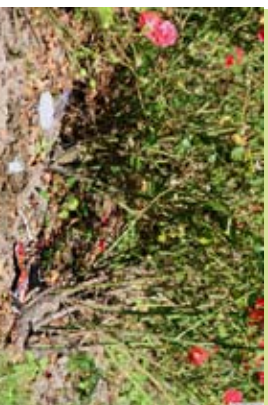
**B**

**Beschrijving:**  
Er ligt redelijk veel fijn zwerfafval.

**Norm:**  
*fijn zwerfafval ( $\leq 10$  cm)*  
 $\leq 10$  stuks per 1 m<sup>2</sup>

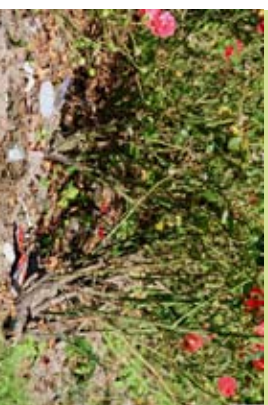
**C**

**Beschrijving:**  
Er ligt veel fijn zwerfafval.

**Norm:**  
*fijn zwerfafval ( $\leq 10$  cm)*  
 $\leq 25$  stuks per 1 m<sup>2</sup>

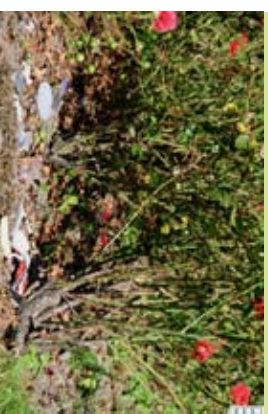
**D**

**Beschrijving:**  
Er ligt zeer veel fijn zwerfafval.

**Norm:**  
*fijn zwerfafval ( $\leq 10$  cm)*  
 $> 25$  stuks per 1 m<sup>2</sup>

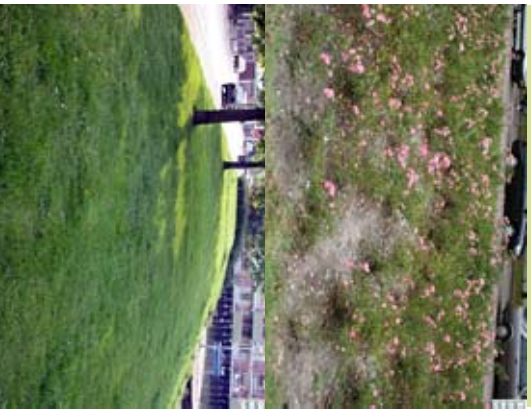
**A+**

**Beschrijving:**  
Er ligt geen grof zwerfafval.

**Norm:**  
grof zwerfafval (> 10 cm)  
0 stuks per 100 m<sup>2</sup>

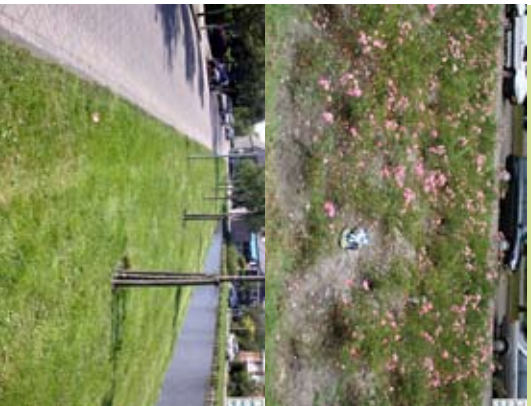
**A**

**Beschrijving:**  
Er ligt weinig grof zwerfafval.

**Norm:**  
grof zwerfafval (> 10 cm)  
≤ 3 per 100 m<sup>2</sup>

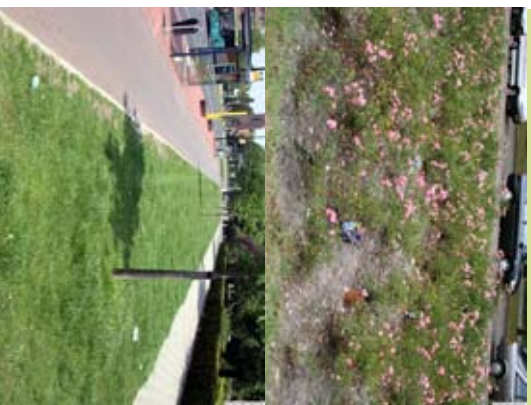
**B**

**Beschrijving:**  
Er ligt redelijk veel grof zwerfafval.

**Norm:**  
grof zwerfafval (> 10 cm)  
≤ 10 stuks per 100 m<sup>2</sup>

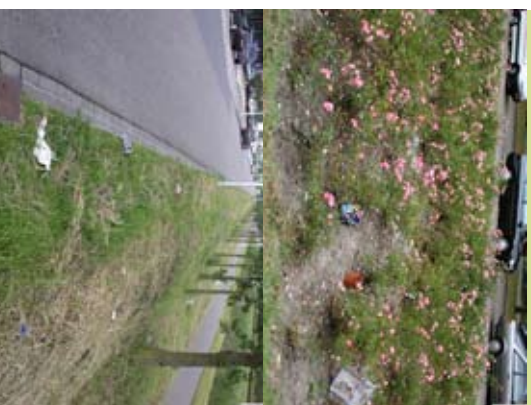
**C**

**Beschrijving:**  
Er ligt veel grof zwerfafval.

**Norm:**  
grof zwerfafval (> 10 cm)  
≤ 25 stuks per 100 m<sup>2</sup>

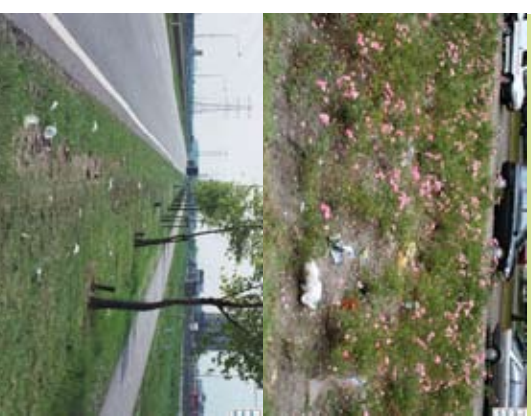
**D**

**Beschrijving:**  
Er ligt zeer veel grof zwerfafval.

**Norm:**  
grof zwerfafval (> 10 cm)  
> 25 stuks per 100 m<sup>2</sup>

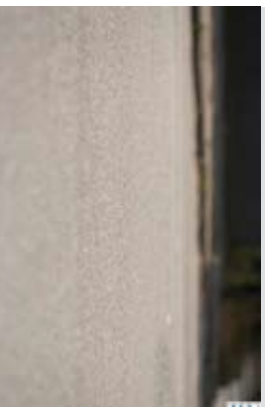
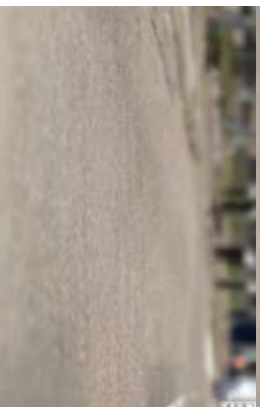
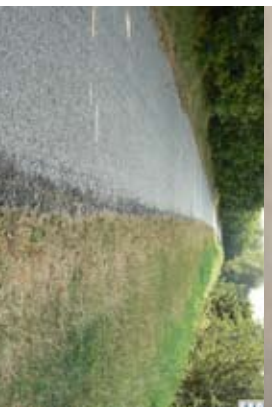
**A+**

**Beschrijving:**  
Er zijn geen oneffenheden. Er is geen spoorvorming. Er is geen randschade.

**Norm:**  
*hoogteverschil*  
 $\leq 5$  mm,  
 $\geq 0$  stuks per 100 m<sup>2</sup>  
*spoordiepte*  
 $\leq 10$  mm,  
 $\geq 0$  % per 100 m<sup>2</sup>  
*randschade*  
 $\geq 0$  % per 100 m<sup>2</sup>

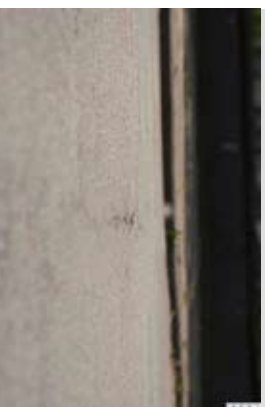
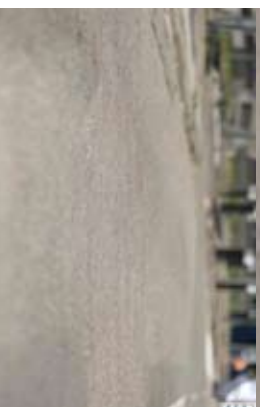
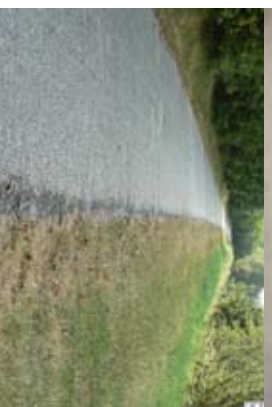
**A**

**Beschrijving:**  
Er zijn lichte oneffenheden. Er is lichte spoorvorming. Er is lichte randschade.

**Norm:**  
*hoogteverschil*  
 $\leq 15$  mm,  
 $> 3$  stuks per 100 m<sup>2</sup>  
*spoordiepte*  
 $\leq 20$  mm,  
 $> 5$  % per 100 m<sup>2</sup>  
*randschade*  
 $> 5$  % per 100 m<sup>2</sup>

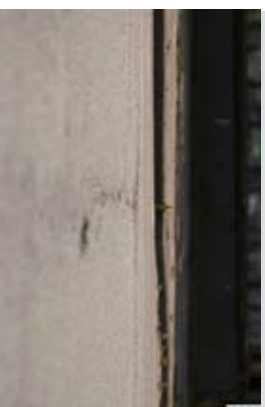
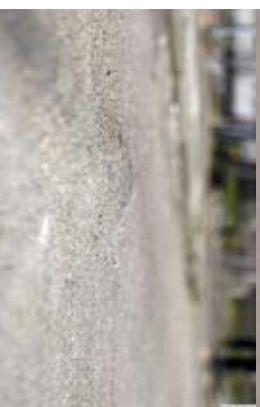
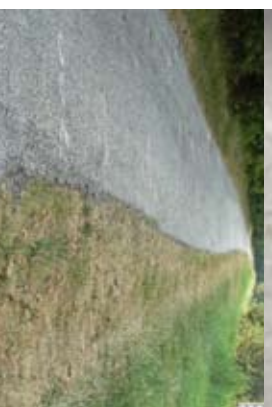
**B**

**Beschrijving:**  
Er zijn enige oneffenheden. Er is enige spoorvorming. Er is enige randschade.

**Norm:**  
*hoogteverschil*  
 $\leq 30$  mm,  
 $\leq 15$  stuks per 100 m<sup>2</sup>  
*spoordiepte*  
 $\leq 30$  mm,  
 $> 5$  % per 100 m<sup>2</sup>  
*randschade*  
 $\leq 25$  % per 100 m<sup>2</sup>

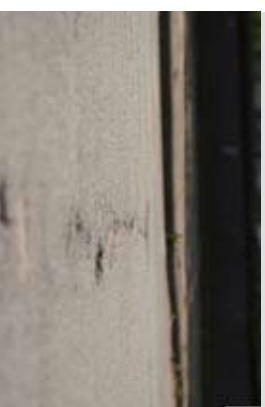
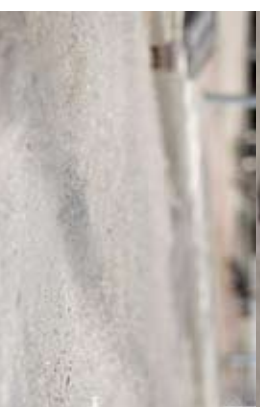
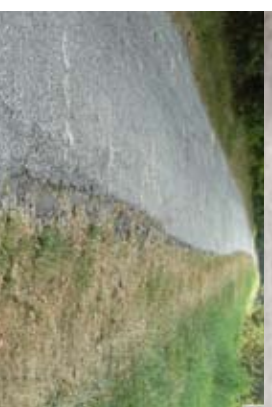
**C**

**Beschrijving:**  
Er zijn aanzienlijke oneffenheden. Er is aanzienlijke spoorvorming. Er is aanzienlijke randschade.

**Norm:**  
*hoogteverschil*  
 $\leq 30$  mm,  
 $> 15$  stuks per 100 m<sup>2</sup>  
*spoordiepte*  
 $> 30$  mm,  
 $> 15$  % per 100 m<sup>2</sup>  
*randschade*  
 $\leq 50$  % per 100 m<sup>2</sup>

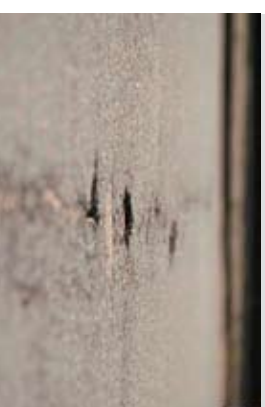
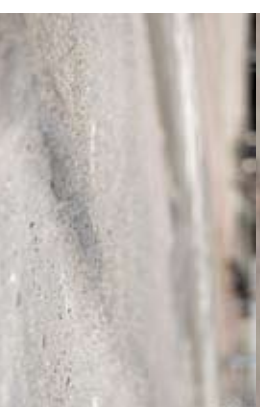
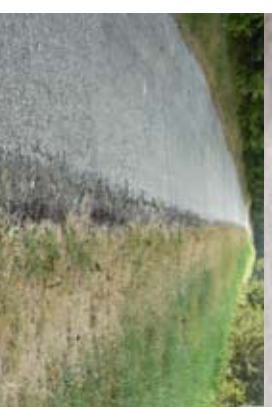
**D**

**Beschrijving:**  
Er zijn veel ernstige oneffenheden. Er is sprake van onderhoudsachterstand. Er is veel ernstige spoorvorming. Er is veel ernstige randschade.

**Norm:**  
*hoogteverschil*  
 $> 30$  mm,  
 $> 3$  stuks per 100 m<sup>2</sup>  
*spoordiepte*  
 $> 30$  mm,  
 $> 15$  % per 100 m<sup>2</sup>  
*randschade*  
 $> 50$  % per 100 m<sup>2</sup>

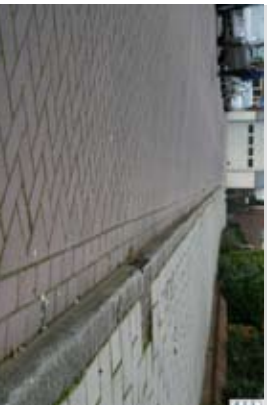
**A+**

**Beschrijving:**  
Er is geen spoorvorming.  
Er zijn geen oneffenheden.  
Er is geen voegwijdte.

**Norm:**  
*spoordiepte*  
≤ 10 mm  
≥ 0 % per 100 m<sup>1</sup>  
*hoogteverschil*  
≤ 5 mm  
≥ 0 % per 100 m<sup>1</sup>  
*voegwijdte*  
≤ 5 mm  
≥ 0 % per 100 m<sup>1</sup>

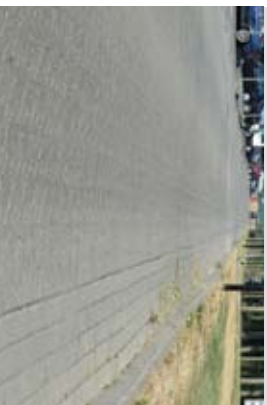
**A**

**Beschrijving:**  
Er is lichte spoorvorming.  
Er zijn lichte oneffenheden.  
Er is lichte voegwijdte.

**Norm:**  
*spoordiepte*  
≤ 25 mm  
> 5 % per 100 m<sup>1</sup>  
*hoogteverschil*  
< 15 mm  
> 3 % per 100 m<sup>1</sup>  
*voegwijdte*  
≤ 10 mm  
> 1 % per 100 m<sup>1</sup>

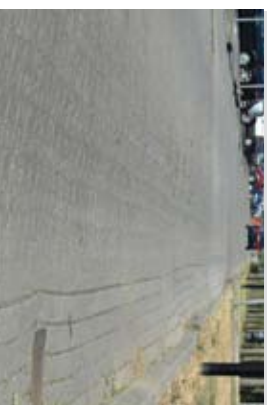
**B**

**Beschrijving:**  
Er is enige spoorvorming.  
Er zijn enige oneffenheden.  
Er is enige voegwijdte.

**Norm:**  
*spoordiepte*  
< 40 mm  
> 5 % per 100 m<sup>1</sup>  
*hoogteverschil*  
< 30 mm  
< 15 % per 100 m<sup>1</sup>  
*voegwijdte*  
≤ 20 mm  
> 1 % per 100 m<sup>1</sup>

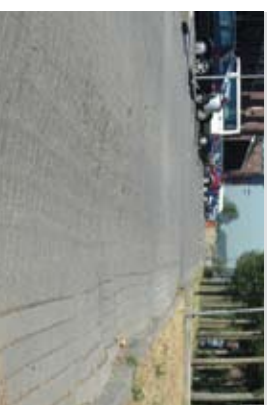
**C**

**Beschrijving:**  
Er is aanzienlijke spoorvorming. Er zijn aanzienlijke oneffenheden. Er is aanzienlijke voegwijdte.

**Norm:**  
*spoordiepte*  
> 40 mm  
≤ 15% per 100 m<sup>1</sup>  
*hoogteverschil*  
< 30 mm  
> 15 % per 100 m<sup>1</sup>  
*voegwijdte*  
≤ 30 mm  
> 1 % per 100 m<sup>1</sup>

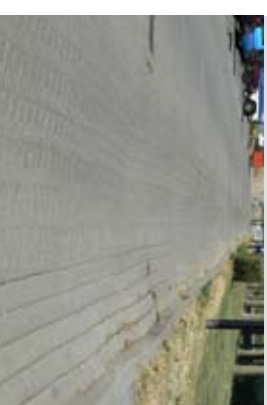
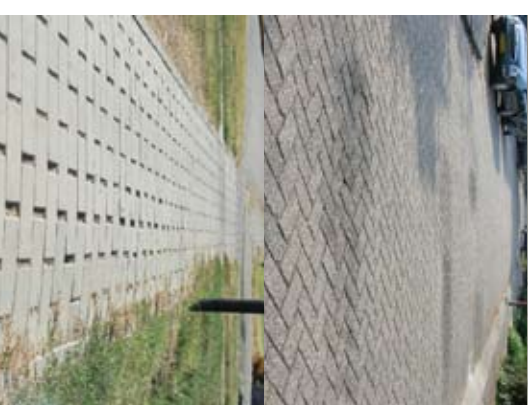
**D**

**Beschrijving:**  
Er is veel ernstige spoorvorming. Er zijn veel ernstige oneffenheden. Er is grote voegwijdte. Er is sprake van onderhoudsachterstand.

**Norm:**  
*spoordiepte*  
> 40 mm  
> 15 % per 100 m<sup>1</sup>  
*hoogteverschil*  
> 30 mm  
> 3 % per 100 m<sup>1</sup>  
*voegwijdte*  
> 30 mm  
> 1 % per 100 m<sup>1</sup>

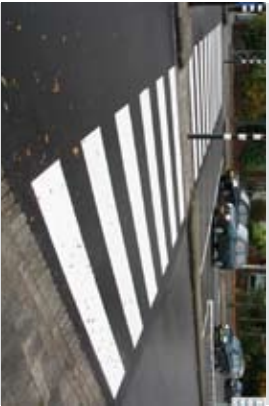
**A+**

**Beschrijving:**  
De markering is zeer goed reflecterend.

**Norm:**  
oppervlak dat niet voldoet aan  
NEN-EN 1436  
0 % wegvak

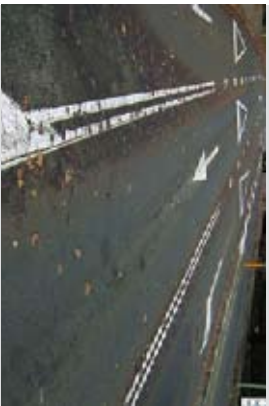
**A**

**Beschrijving:**  
De markering is goed reflecterend.

**Norm:**  
oppervlak dat niet voldoet aan  
NEN-EN 1436  
≤ 5 % wegvak

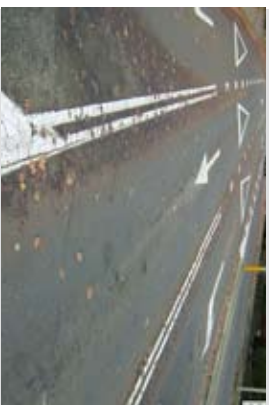
**B**

**Beschrijving:**  
De markering is redelijk reflecterend.

**Norm:**  
oppervlak dat niet voldoet aan  
NEN-EN 1436  
≤ 20 % wegvak

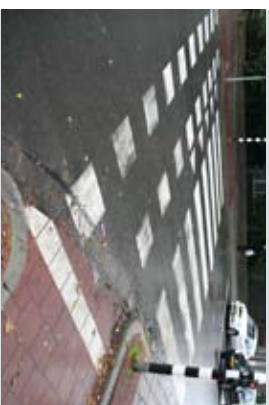
**C**

**Beschrijving:**  
De markering is matig reflecterend.

**Norm:**  
oppervlak dat niet voldoet aan  
NEN-EN 1436  
≤ 30 % wegvak

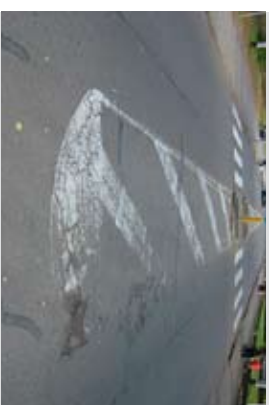
**D**

**Beschrijving:**  
De markering is slecht reflecterend.

**Norm:**  
oppervlak dat niet voldoet aan  
NEN-EN 1436  
> 30 % wegvak

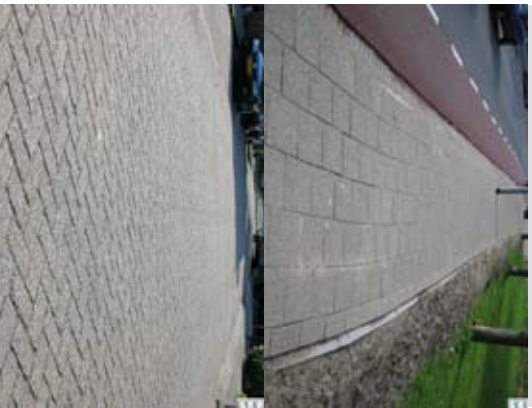
## A+

**Beschrijving:**  
Er is geen onkruid.

**Norm:**  
*bedekking*  
0 % per 100 m<sup>2</sup>  
*lengte*  
0 m per 100 m<sup>2</sup>  
*pollen*  
0 per 100 m<sup>2</sup>

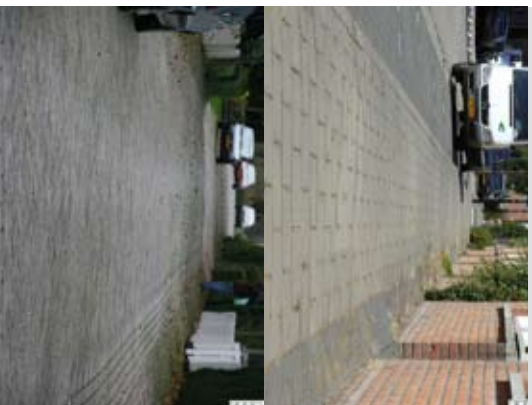
## A

**Beschrijving:**  
Er is weinig onkruid.

**Norm:**  
*bedekking*  
≤ 10 % per 100 m<sup>2</sup>  
*lengte*  
maximaal 10 stuks langer dan  
10 cm per 100 m<sup>2</sup>  
*pollen*  
0 per 100 m<sup>2</sup>

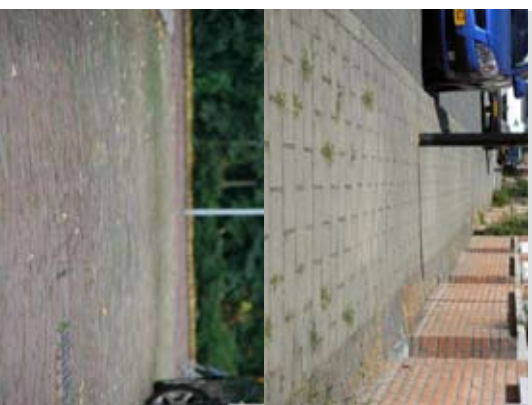
## B

**Beschrijving:**  
Er is redelijk veel onkruid.

**Norm:**  
*bedekking*  
≤ 30 % per 100 m<sup>2</sup>  
*lengte*  
maximaal 10 stuks langer dan  
20 cm per 100 m<sup>2</sup>  
*pollen*  
≤ 100 per 100 m<sup>2</sup>

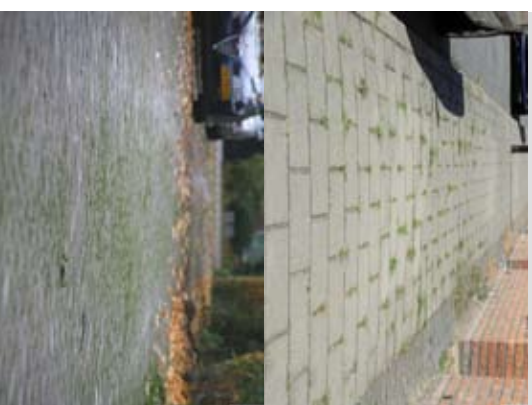
## C

**Beschrijving:**  
Er is veel onkruid.

**Norm:**  
*bedekking*  
≤ 40 % per 100 m<sup>2</sup>  
*lengte*  
maximaal 30 stuks langer dan  
30 cm per 100 m<sup>2</sup>  
*pollen*  
≤ 200 per 100 m<sup>2</sup>

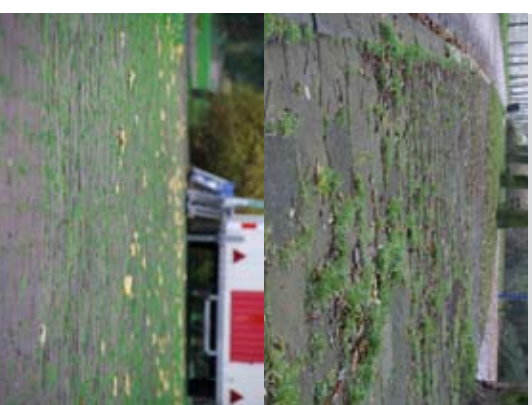
## D

**Beschrijving:**  
Er is zeer veel onkruid.

**Norm:**  
*bedekking*  
> 40 % per 100 m<sup>2</sup>  
*lengte*  
minimaal 30 stuks langer dan  
30 cm per 100 m<sup>2</sup>  
*pollen*  
> 200 per 100 m<sup>2</sup>

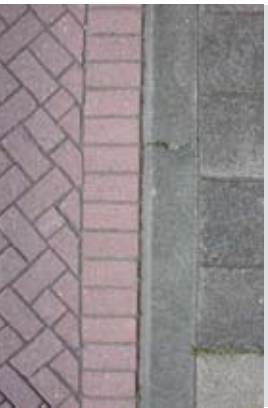
**A+**

**Beschrijving:**  
Er ligt geen fijn zwerfafval.

**Norm:**  
fijn zwerfafval ( $\leq 10$  cm)  
0 stuks per 1 m<sup>2</sup>

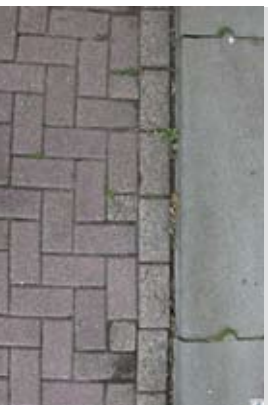
**A**

**Beschrijving:**  
Er ligt weinig fijn zwerfafval.

**Norm:**  
fijn zwerfafval ( $\leq 10$  cm)  
 $\leq 3$  stuks per 1 m<sup>2</sup>

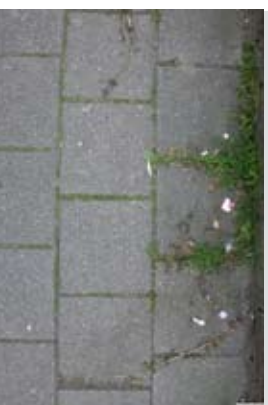
**B**

**Beschrijving:**  
Er ligt redelijk veel fijn zwerfafval.

**Norm:**  
fijn zwerfafval ( $\leq 10$  cm)  
 $\leq 10$  stuks per 1 m<sup>2</sup>

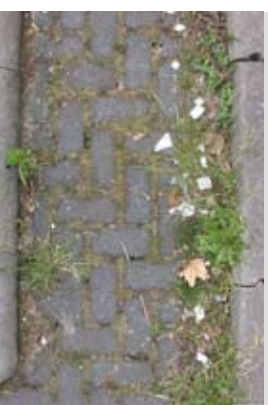
**C**

**Beschrijving:**  
Er ligt veel fijn zwerfafval.

**Norm:**  
fijn zwerfafval ( $\leq 10$  cm)  
 $\leq 25$  stuks per 1 m<sup>2</sup>

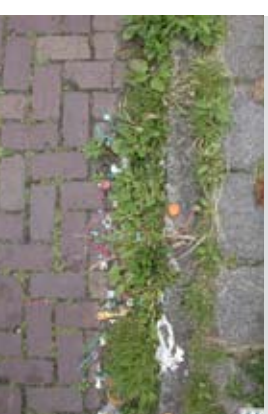
**D**

**Beschrijving:**  
Er ligt zeer veel fijn zwerfafval.

**Norm:**  
fijn zwerfafval ( $\leq 10$  cm)  
 $> 25$  stuks per 1 m<sup>2</sup>

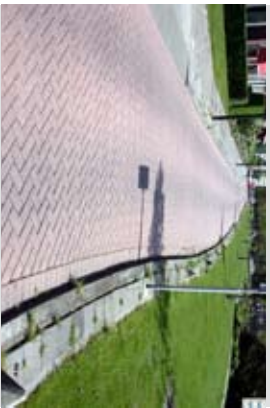
**A+**

**Beschrijving:**  
Er ligt geen grof zwerfafval.

**Norm:**  
grof zwerfafval ( $> 10\text{ cm}$ )  
0 stuks per  $100\text{ m}^2$

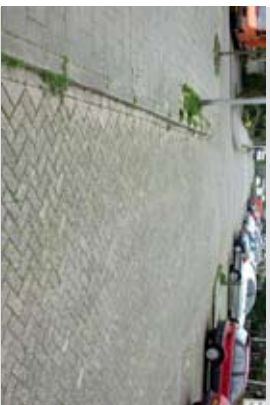
**A**

**Beschrijving:**  
Er ligt weinig grof zwerfafval.

**Norm:**  
grof zwerfafval ( $> 10\text{ cm}$ )  
 $\leq 3$  stuks per  $100\text{ m}^2$

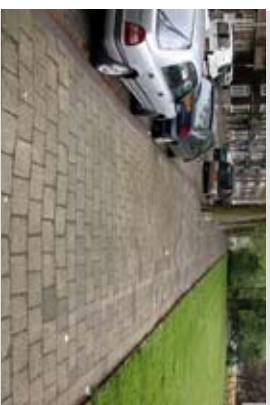
**B**

**Beschrijving:**  
Er ligt redelijk veel grof zwerfafval.

**Norm:**  
grof zwerfafval ( $> 10\text{ cm}$ )  
 $\leq 10$  stuks per  $100\text{ m}^2$

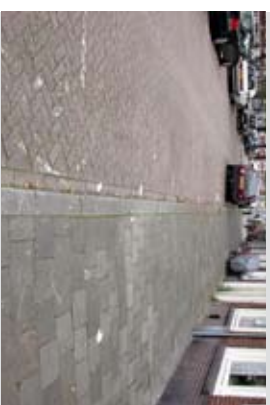
**C**

**Beschrijving:**  
Er ligt veel grof zwerfafval.

**Norm:**  
grof zwerfafval ( $> 10\text{ cm}$ )  
 $\leq 25$  stuks per  $100\text{ m}^2$

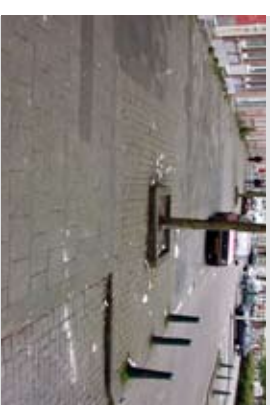
**D**

**Beschrijving:**  
Er ligt zeer veel grof zwerfafval.

**Norm:**  
grof zwerfafval ( $> 10\text{ cm}$ )  
 $> 25$  stuks per  $100\text{ m}^2$

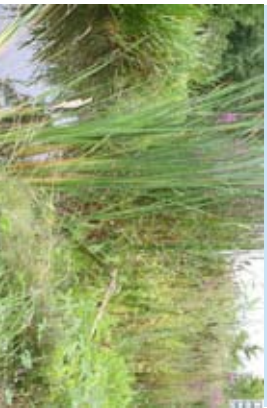
**A+**

**Beschrijving:**  
De beplanting heeft zeer veel ecologische waarde.

**Norm:**  
*aantal soorten gras*  
> 30 stuks per 25 m<sup>2</sup>  
*bedekking door glazende grassoorten*  
≤ 10 % per 25 m<sup>2</sup>

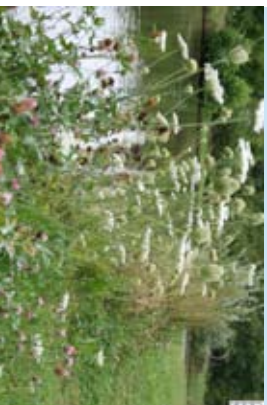
**A**

**Beschrijving:**  
De beplanting heeft veel ecologische waarde.

**Norm:**  
*aantal soorten gras*  
> 25 stuks per 25 m<sup>2</sup>  
*bedekking door glazende gras-soorten*  
≤ 30 % per 25 m<sup>2</sup>

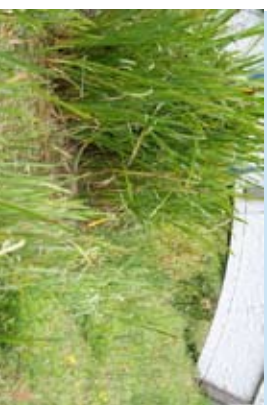
**B**

**Beschrijving:**  
De beplanting heeft redelijk veel ecologische waarde.

**Norm:**  
*aantal soorten gras*  
> 15 stuks per 25 m<sup>2</sup>  
*bedekking door glazende gras-soorten*  
≤ 50 % per 25 m<sup>2</sup>

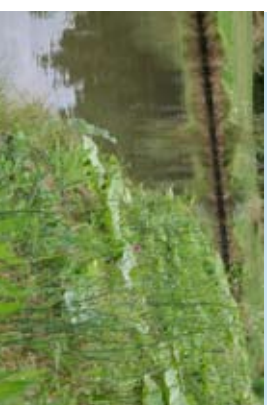
**C**

**Beschrijving:**  
De beplanting heeft nauwelijks ecologische waarde.

**Norm:**  
*aantal soorten gras*  
> 10 stuks per 25 m<sup>2</sup>  
*bedekking door glazende gras-soorten*  
≤ 90 % per 25 m<sup>2</sup>

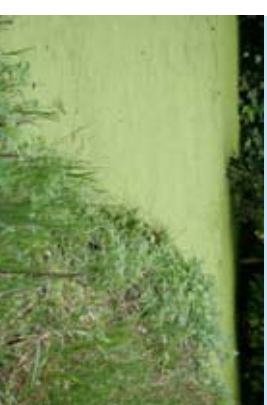
**D**

**Beschrijving:**  
De beplanting heeft geen ecologische waarde.

**Norm:**  
*aantal soorten gras*  
≤ 10 stuks per 25 m<sup>2</sup>  
*bedekking door glazende gras-soorten*  
> 90 % per 25 m<sup>2</sup>

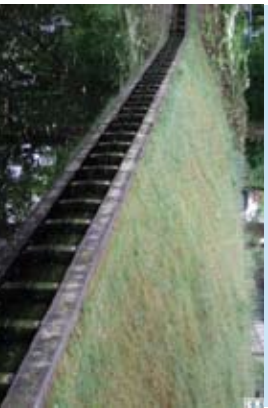
**A+**

**Beschrijving:**  
Beschoeiing is in zeer goede technische staat waarbij de beschoeiing helemaal recht staat, compleet is zonder zichtbare beschadigingen en de constructie uiterst stabiel is.

**Norm:**  
*beschadiging*  
0 % per 100 m<sup>1</sup>  
*scheefstand*  
≤ 5 % per 100 m<sup>1</sup>  
*spiegelgaten*  
≤ 1 % per 100 m<sup>1</sup>  
*verzakking*  
0 % per 100 m<sup>1</sup>

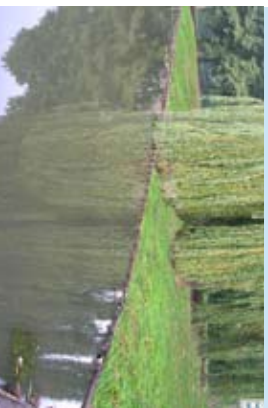
**A**

**Beschrijving:**  
Beschoeiing is in goede technische staat waarbij de beschoeiing nauwelijks scheef staat, bijna zo goed als compleet is met heel weinig zichtbare beschadigingen en de constructie stabiel is.

**Norm:**  
*beschadiging*  
≤ 5 % per 100 m<sup>1</sup>  
*scheefstand*  
≤ 10 % per 100 m<sup>1</sup>  
*spiegelgaten*  
≤ 5 % per 100 m<sup>1</sup>  
*verzakking*  
≤ 5 % per 100 m<sup>1</sup>

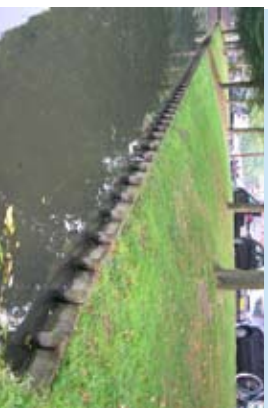
**B**

**Beschrijving:**  
Beschoeiing is in redelijke technische staat waarbij de beschoeiing hoogstens licht scheef staat, redelijk compleet is met weinig zichtbare beschadigingen en constructief redelijk stabiel is.

**Norm:**  
*beschadiging*  
≤ 15 % per 100 m<sup>1</sup>  
*scheefstand*  
≤ 30 % per 100 m<sup>1</sup>  
*spiegelgaten*  
≤ 15 % per 100 m<sup>1</sup>  
*verzakking*  
≤ 15 % per 100 m<sup>1</sup>

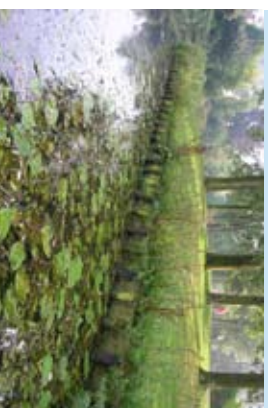
**C**

**Beschrijving:**  
Beschoeiing is in slechte technische staat waarbij de beschoeiing scheef staat, incompleet is, er veel zichtbare beschadiging zijn en de constructie instabiel is.

**Norm:**  
*beschadiging*  
≤ 30 % per 100 m<sup>1</sup>  
*scheefstand*  
≤ 50 % per 100 m<sup>1</sup>  
*spiegelgaten*  
≤ 50 % per 100 m<sup>1</sup>  
*verzakking*  
≤ 25 % per 100 m<sup>1</sup>

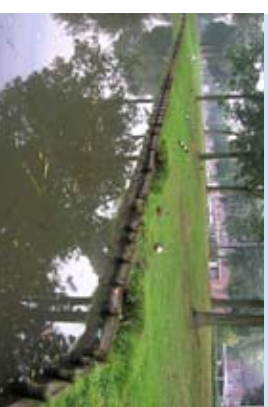
**D**

**Beschrijving:**  
Beschoeiing is in buitenge- woon slechte technische staat, waarbij de beschoeiing erg scheef staat, incompleet is en er zeer veel zichtbare beschadigingen zijn en de constructie erg instabiel is.

**Norm:**  
*beschadiging*  
> 30 % per 100 m<sup>1</sup>  
*scheefstand*  
> 50 % per 100 m<sup>1</sup>  
*spiegelgaten*  
> 50 % per 100 m<sup>1</sup>  
*verzakking*  
> 25 % per 100 m<sup>1</sup>

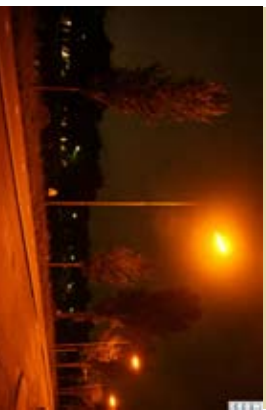
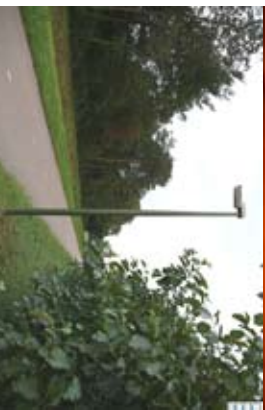
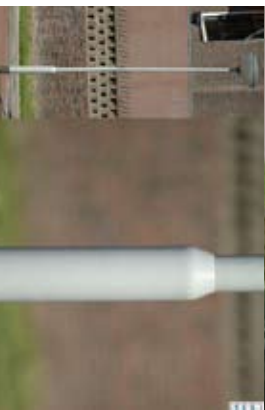
**A+**

**Beschrijving:**  
De verlichting werkt. De verlichting staat recht. De openbare verlichting is niet beschadigd als gevolg van deuken of gaten.

**Norm:**  
werking goed  
scheefstand 0 graden per stuk  
deuken en gaten 0 % per stuk
