gemeente  
**Zoetermeer**

Basisinrichting en Beheervisie Openbare Ruimte  
onderdeel: Kwaliteitscatalogus beheer **Openbare Ruimte**

*vastgesteld op 17 november 2008*

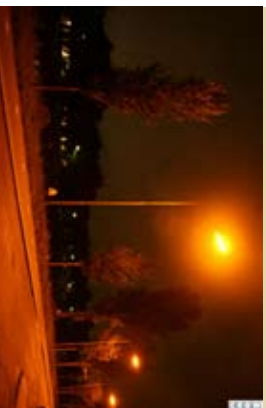
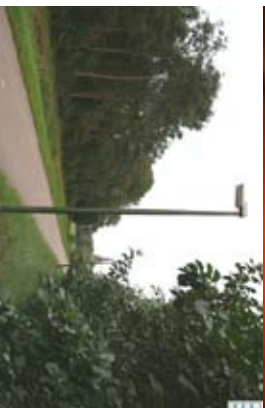
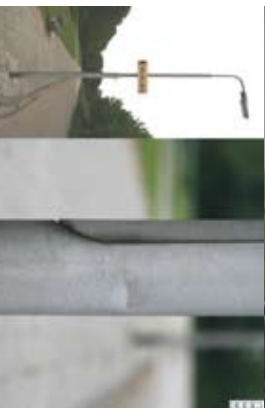
**A**

**Beschrijving:**  
De verlichting werkt. De verlichting staat licht scheef. De verlichting is licht beschadigd als gevolg van deuken of gaten.

**Norm:**  
werking goed  
scheefstand  $\leq 1$  graden per stuk  
deuken en gaten  $\leq 0,1$  % per stuk

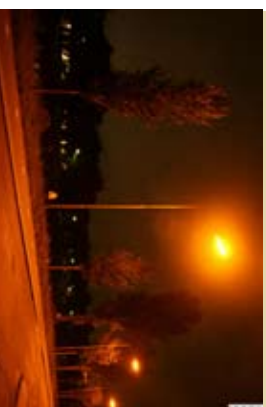
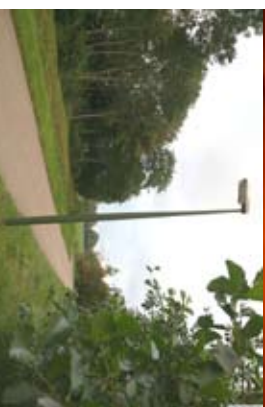
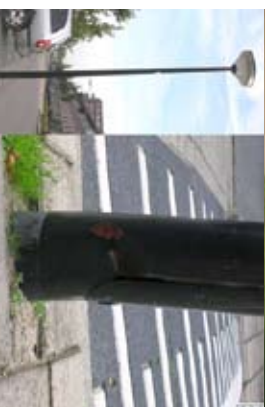
**B**

**Beschrijving:**  
De verlichting werkt. De verlichting staat duidelijk waarneembaar scheef. De verlichting is in enige mate beschadigd als gevolg van deuken of gaten.

**Norm:**  
werking goed  
scheefstand  $\leq 3$  graden per stuk  
deuken en gaten  $\leq 1$  % per stuk

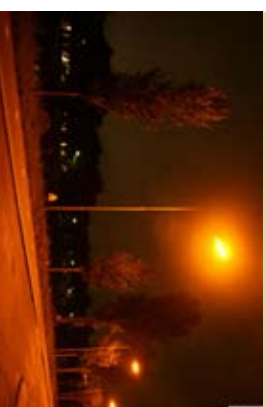
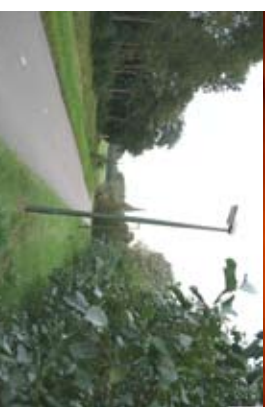
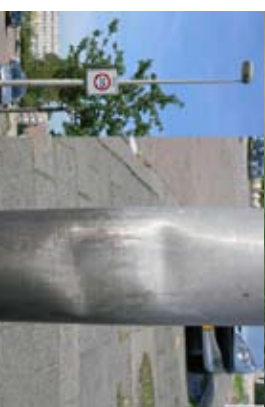
**C**

**Beschrijving:**  
De verlichting werkt. De openverlichting staat fors scheef. De verlichting is aanzienlijk beschadigd als gevolg van deuken of gaten.

**Norm:**  
werking goed  
scheefstand  $\leq 6$  graden per stuk  
deuken en gaten  $\leq 5$  % per stuk

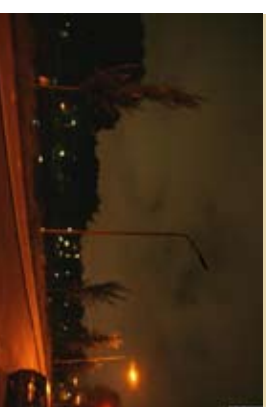
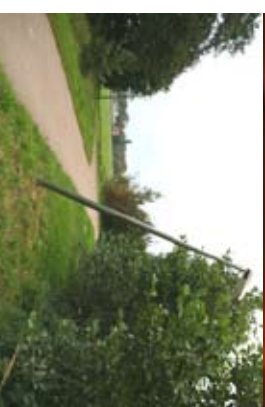
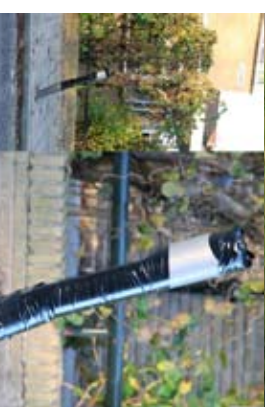
**D**

**Beschrijving:**  
De verlichting werkt niet of knippert. De verlichting staat zo scheef dat dit gevaar oplevert en/of het functioneren hindert. De verlichting is zwaar beschadigd als gevolg van deuken of gaten.

**Norm:**  
werking slecht  
scheefstand  $> 6$  graden per stuk  
deuken en gaten  $> 5$  % per stuk

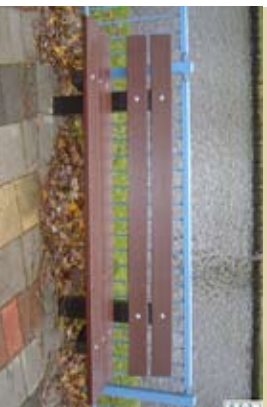
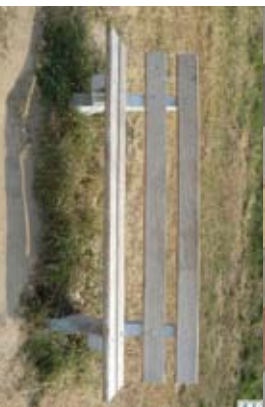
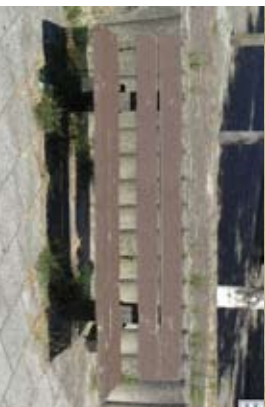
## A+

**Beschrijving:**  
De bank of tafel is volledig, geen onderdelen ontbreken. De bank of tafel is niet beschadigd als gevolg van deuken of gaten. De bank of tafel staat geheel niet scheef.

**Norm:**  
volledig

Ja

deuken en gaten

0 % per stuk

scheefstand banken en tafels

0 graden per stuk

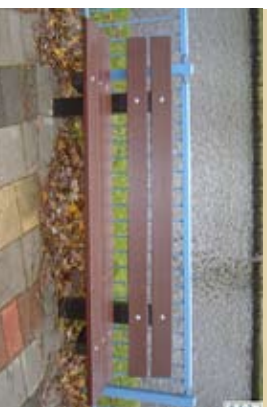
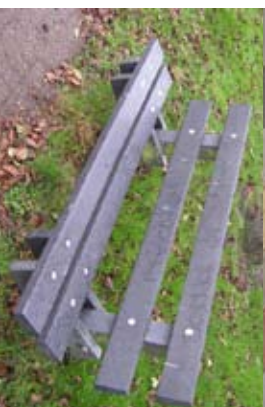
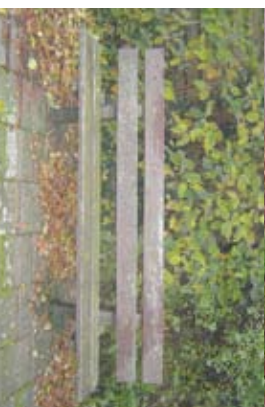
## A

**Beschrijving:**  
De bank of tafel is volledig, geen onderdelen ontbreken. De bank of tafel is licht beschadigd als gevolg van deuken of gaten. De bank of tafel staat licht scheef.

**Norm:**  
volledig

Ja

deuken en gaten

≤ 0,1 % per stuk

scheefstand banken en tafels

≤ 1 graden per stuk

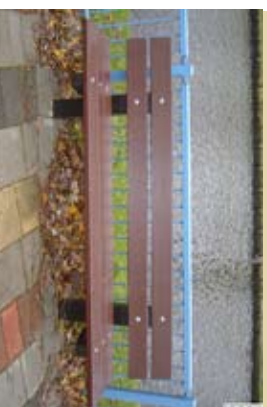
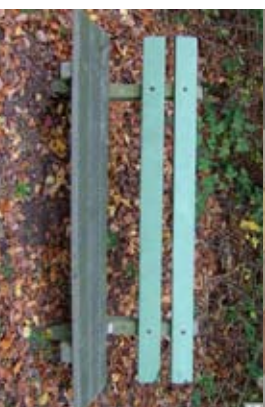
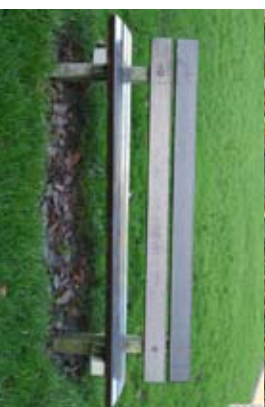
## B

**Beschrijving:**  
De bank of tafel is volledig, geen onderdelen ontbreken. De bank of tafel is in enige mate beschadigd als gevolg van deuken of gaten. De bank of tafel staat duidelijk waarneembaar scheef.

**Norm:**  
volledig

Ja

deuken en gaten

≤ 1 % per stuk

scheefstand banken en tafels

≤ 5 graden per stuk

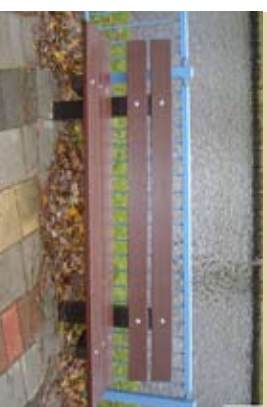
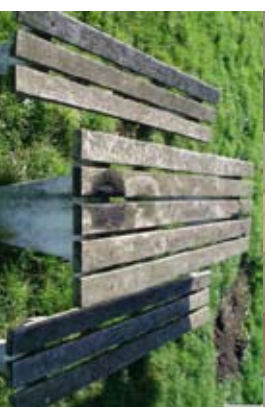
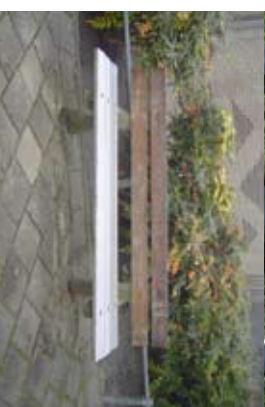
## C

**Beschrijving:**  
De bank of tafel is volledig, geen onderdelen ontbreken. De bank of tafel is aanzienlijk beschadigd als gevolg van deuken of gaten. De bank of tafel staat fors scheef.

**Norm:**  
volledig

Ja

deuken en gaten

≤ 5 % per stuk

scheefstand banken en tafels

≤ 6 graden per stuk

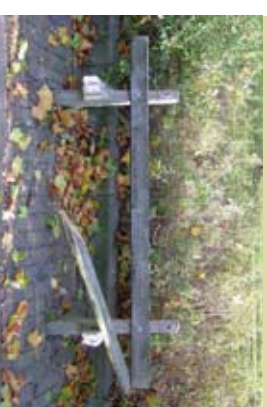
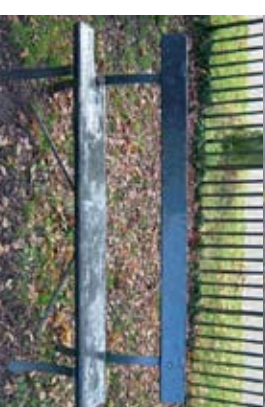
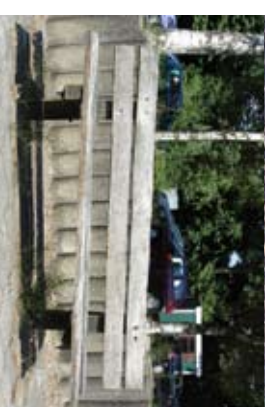
## D

**Beschrijving:**  
De bank of tafel is onvolledig of afwezig. Eén of meer onderdelen ontbreken. De bank of tafel is zwaar beschadigd als gevolg van deuken of gaten. De bank of tafel staat zo scheef dat dit gewaar oplevert.

**Norm:**  
volledig

Nee

deuken en gaten

> 5 % per stuk

scheefstand banken en tafels

> 6 graden per stuk

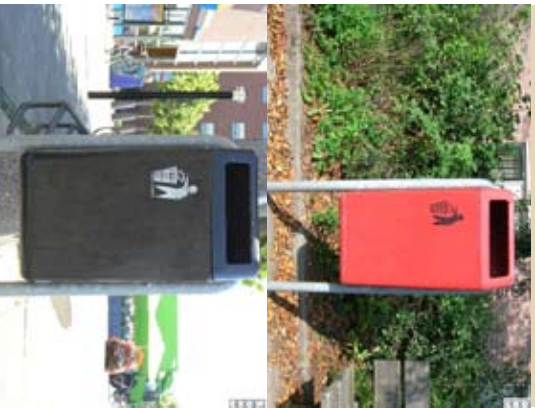
**A+**

**Beschrijving:**  
De afvalbak is niet beschadigd als gevolg van deuken of gaten. De afvalvak staat recht.

**Norm:**  
*deuken en gaten*  
0 % per stuk  
*scheefstand afvalbak*  
0 graden per stuk

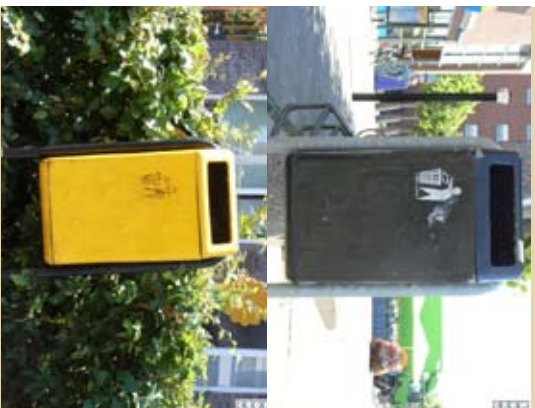
**A**

**Beschrijving:**  
De afvalbak is licht beschadigd als gevolg van deuken of gaten. De afvalvak staat nauwelijks scheef.

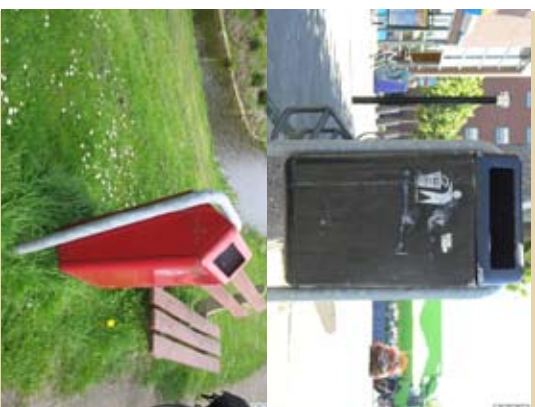
**B**

**Beschrijving:**  
De afvalbak is in enige mate beschadigd als gevolg van deuken of gaten. De afvalvak staat licht scheef.

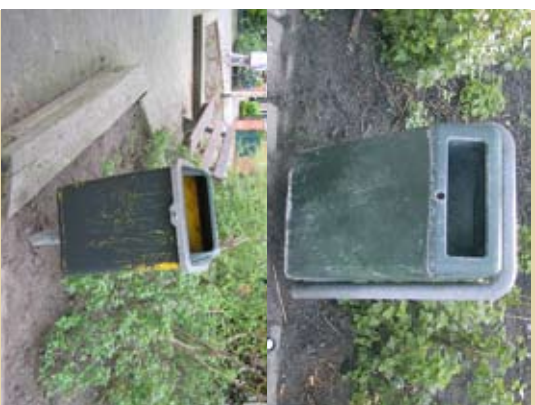
**C**

**Beschrijving:**  
De afvalbak is aanzienlijk beschadigd als gevolg van deuken of gaten. De afvalvak staat aanzienlijk scheef.

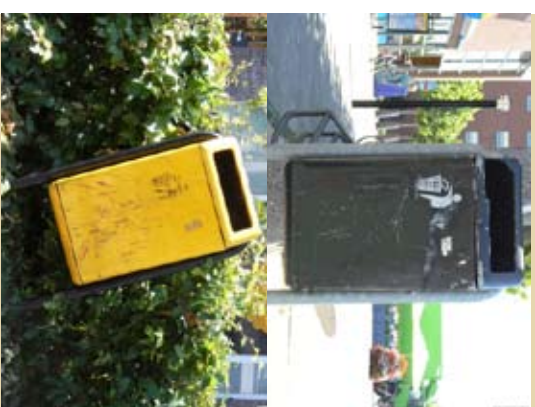
**D**

**Beschrijving:**  
De afvalbak is zwaar beschadigd als gevolg van deuken of gaten. De afvalvak staat erg scheef.

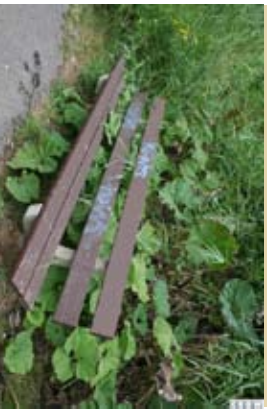
**A+**

**Beschrijving:**  
De bank of tafel is niet besmeurd.

**Norm:**  
*mate van besmeuring*  
0 % per stuk

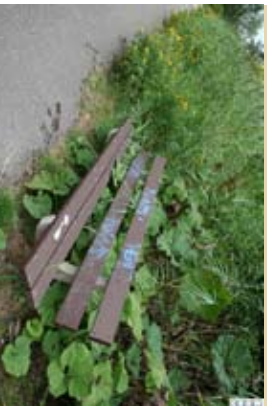
**A**

**Beschrijving:**  
De bank of tafel is nauwelijks besmeurd.

**Norm:**  
*mate van besmeuring*  
≤ 5 % per stuk

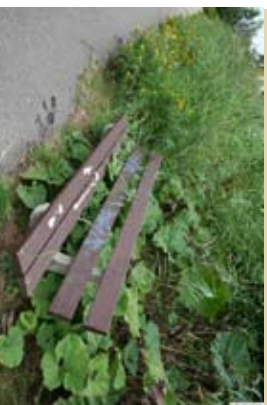
**B**

**Beschrijving:**  
De bank of tafel is enigzins besmeurd.

**Norm:**  
*mate van besmeuring*  
≤ 10 % per stuk

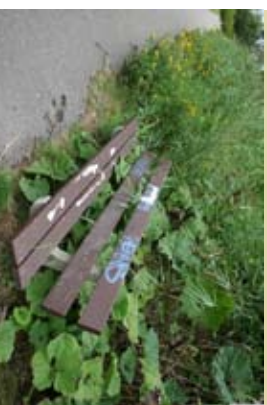
**C**

**Beschrijving:**  
De bank of tafel is sterk besmeurd.

**Norm:**  
*mate van besmeuring*  
≤ 20 % per stuk

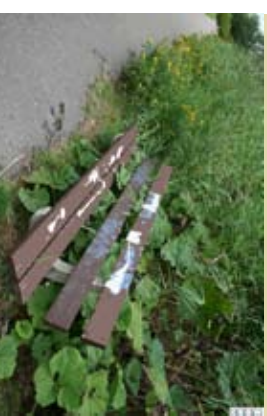
**D**

**Beschrijving:**  
De bank of tafel is zeer sterk besmeurd.

**Norm:**  
*mate van besmeuring*  
> 20 % per stuk

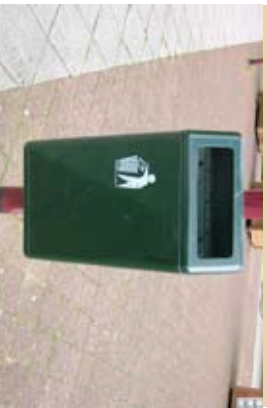
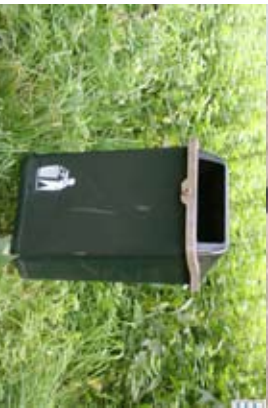
**A+**

Afvalbak is leeg.  
De afvalbak is niet bevuild door vloeibaar of kleverig afval.

*vullingsgraad*  
0 % per stuk  
*mate van besmeuring*  
0 % per stuk

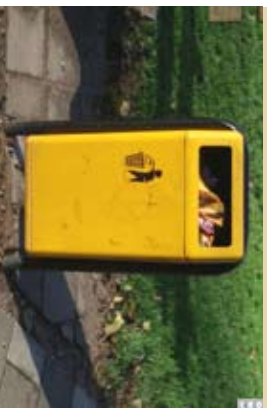
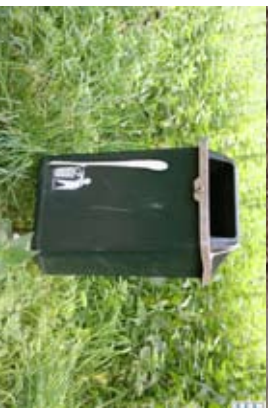
**A**

Afvalbak is niet vol.  
De afvalbak is nauwelijks bevuild door vloeibaar of kleverig afval.

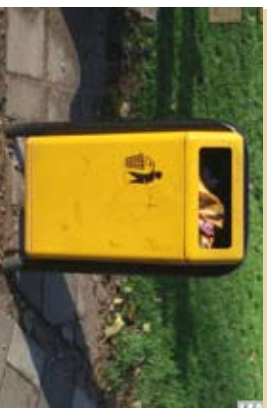
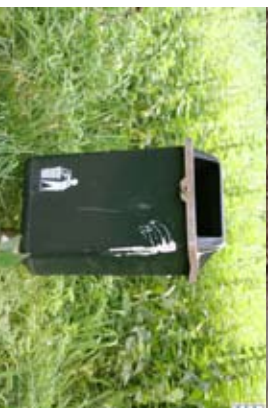
**B**

Afvalbak is niet vol.  
De afvalbak is enigszins bevuild door vloeibaar of kleverig afval.

*vullingsgraad*  
 $\leq 80$  % per stuk  
*mate van besmeuring*  
 $\leq 10$  % per stuk

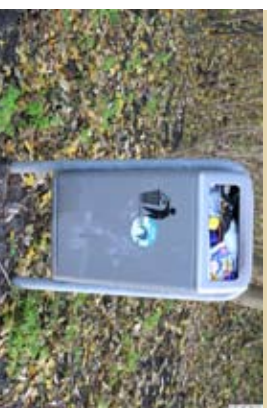
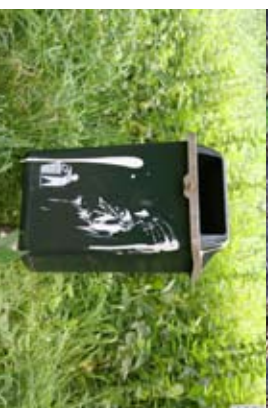
**C**

Afvalbak is nagenoeg vol.  
De afvalbak is sterk bevuild door vloeibaar of kleverig afval.

*vullingsgraad*  
 $> 80$  % per stuk  
*mate van besmeuring*  
 $\leq 20$  % per stuk

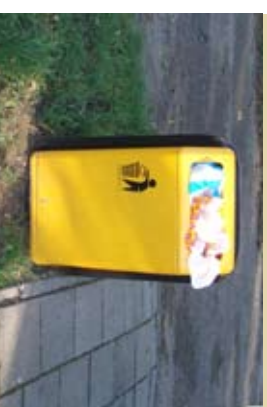
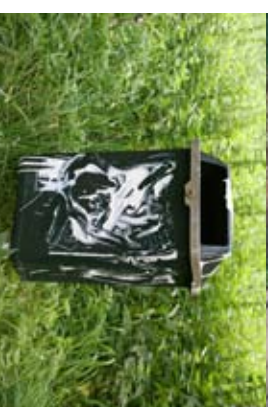
**D**

Afvalbak is vol.  
De afvalbak is zeer sterk bevuild door vloeibaar of kleverig afval.

*vullingsgraad*  
100 % per stuk  
*mate van besmeuring*  
 $> 20$  % per stuk

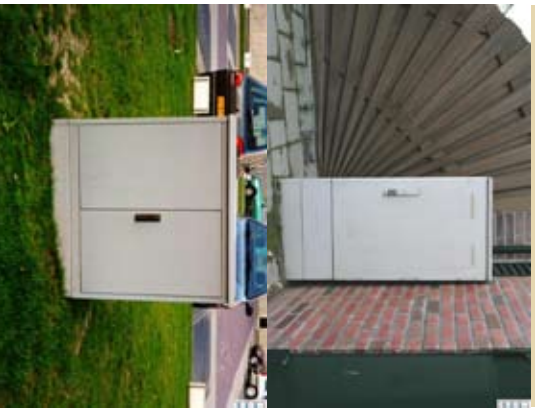
## A+

**Beschrijving:**  
Er is geen beplakking.  
Er is geen graffiti.

**Norm:**  
beplakking  
*bedekkinggraad*  
0 % per stuk  
graffiti  
*bedekkinggraad*  
0 % per stuk  
*racisme/aanstootgevend*  
nee

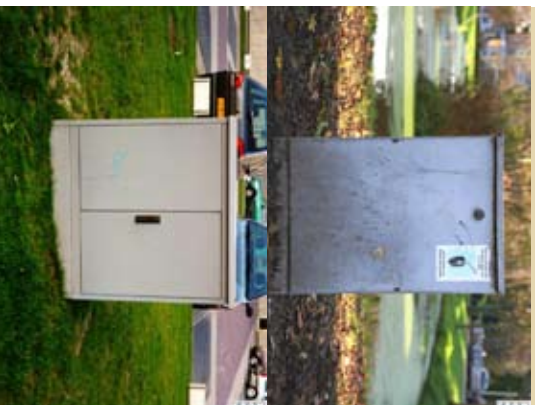
## A

**Beschrijving:**  
Er is incidenteel beplakking.  
Er is incidenteel graffiti, niet op beeldbepalende of opvallende locaties.

**Norm:**  
beplakking  
*bedekkinggraad*  
≤ 10 % per stuk  
graffiti  
*bedekkinggraad*  
≤ 10 % per stuk  
*racisme/aanstootgevend*  
nee

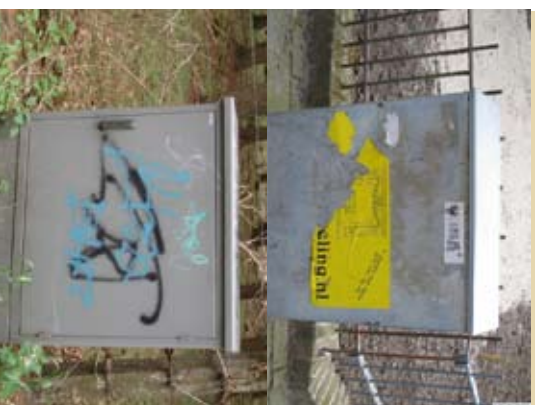
## B

**Beschrijving:**  
Er is regelmatig beplakking.  
Er is regelmatig graffiti, incidenteel op beeldbepalende of opvallende locaties.

**Norm:**  
beplakking  
*bedekkinggraad*  
≤ 20 % per stuk  
graffiti  
*bedekkinggraad*  
≤ 20 % per stuk  
*racisme/aanstootgevend*  
nee

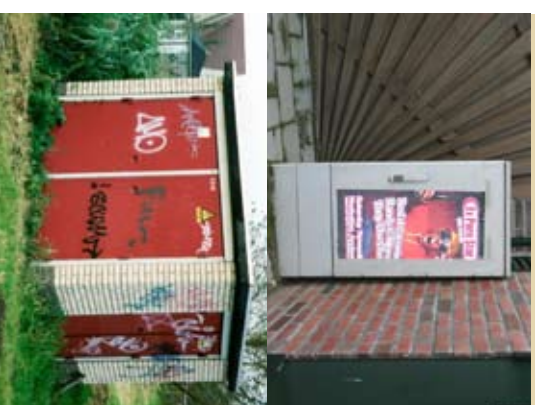
## C

**Beschrijving:**  
Er is veel beplakking.  
Er is veel graffiti, regelmatig op beeldbepalende of opvallende locaties.

**Norm:**  
beplakking  
*bedekkinggraad*  
≤ 30 % per stuk  
graffiti  
*bedekkinggraad*  
≤ 30 % per stuk  
*racisme/aanstootgevend*  
ja

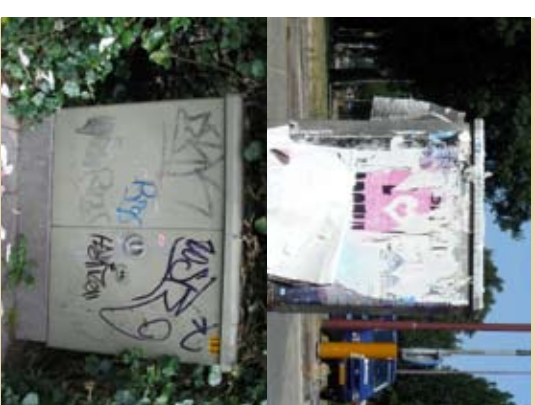
## D

**Beschrijving:**  
Er is zeer veel beplakking.  
Er is zeer veel graffiti, regelmatig op beeldbepalende of opvallende locaties.

**Norm:**  
beplakking  
*bedekkinggraad*  
> 30 % per stuk  
graffiti  
*bedekkinggraad*  
> 30 % per stuk  
*racisme/aanstootgevend*  
ja
